志賀原子力発電所 2号機

制御棒駆動機構駆動制御回路の不具合について

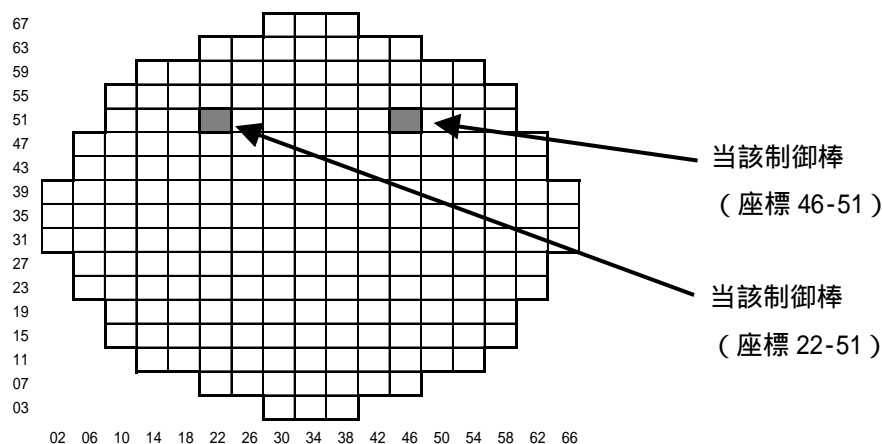
制御棒の炉内配置図（制御棒：205本）

停止中の志賀原子力発電所 2号機において、平成 23 年 2 月 3 日 23 時 20 分頃、機器の確認作業の中で、制御棒駆動機構の駆動電源 を投入したところ、全制御棒 205 本の内 2 本の制御棒の制御回路において、不具合を確認しました。

原因は、消耗品である電子基板の故障であり、当該基板を予備品と交換し、復旧しました。
