志賀原子力発電所第2号機 第1回定期検査の実施結果について

志賀原子力発電所2号機の第1回定期検査を平成19年2月1日から実施し、平成20年6月11日、原子力安全・保安院による最終検査（総合負荷性能検査）に合格し、定期検査を終了して営業運転を開始した。

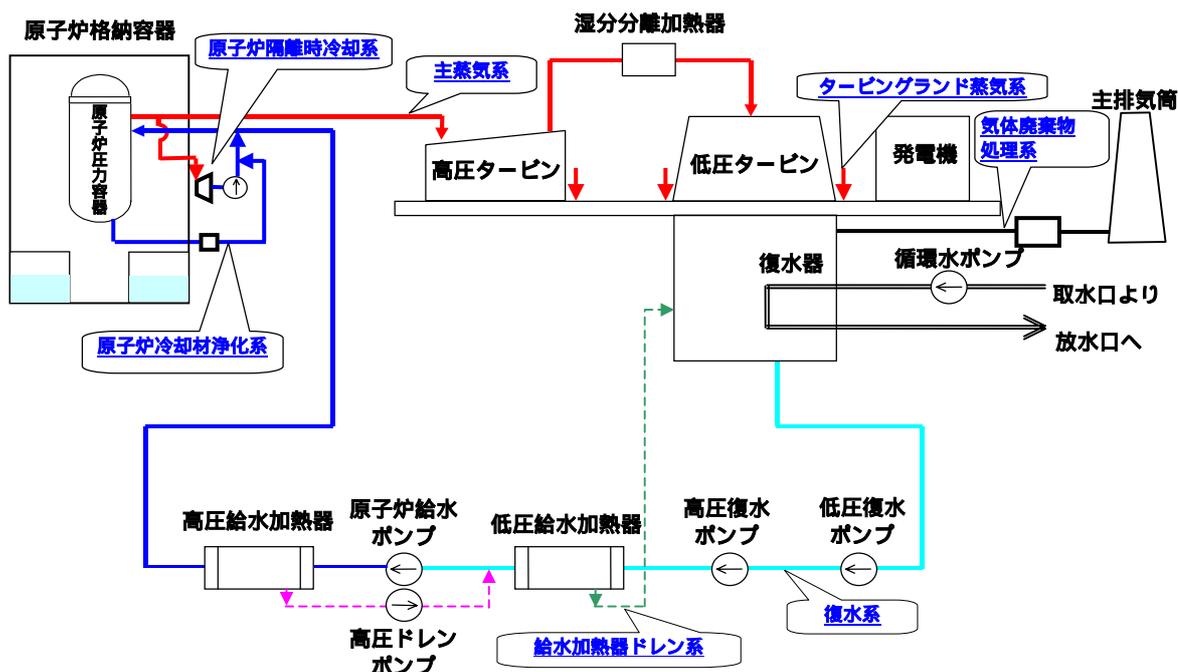
図 - 1 配管肉厚検査対象範囲

経済産業省原子力安全・保安院文書「原子力発電所の配管肉厚に対する要求事項等について（平成 17 年 2 月 18 日）」に基づき，復水系，主蒸気系，原子炉隔離時冷却系等 2 5 4 部位について，非破壊検査（肉厚検査）を実施し，健全性を確認した。

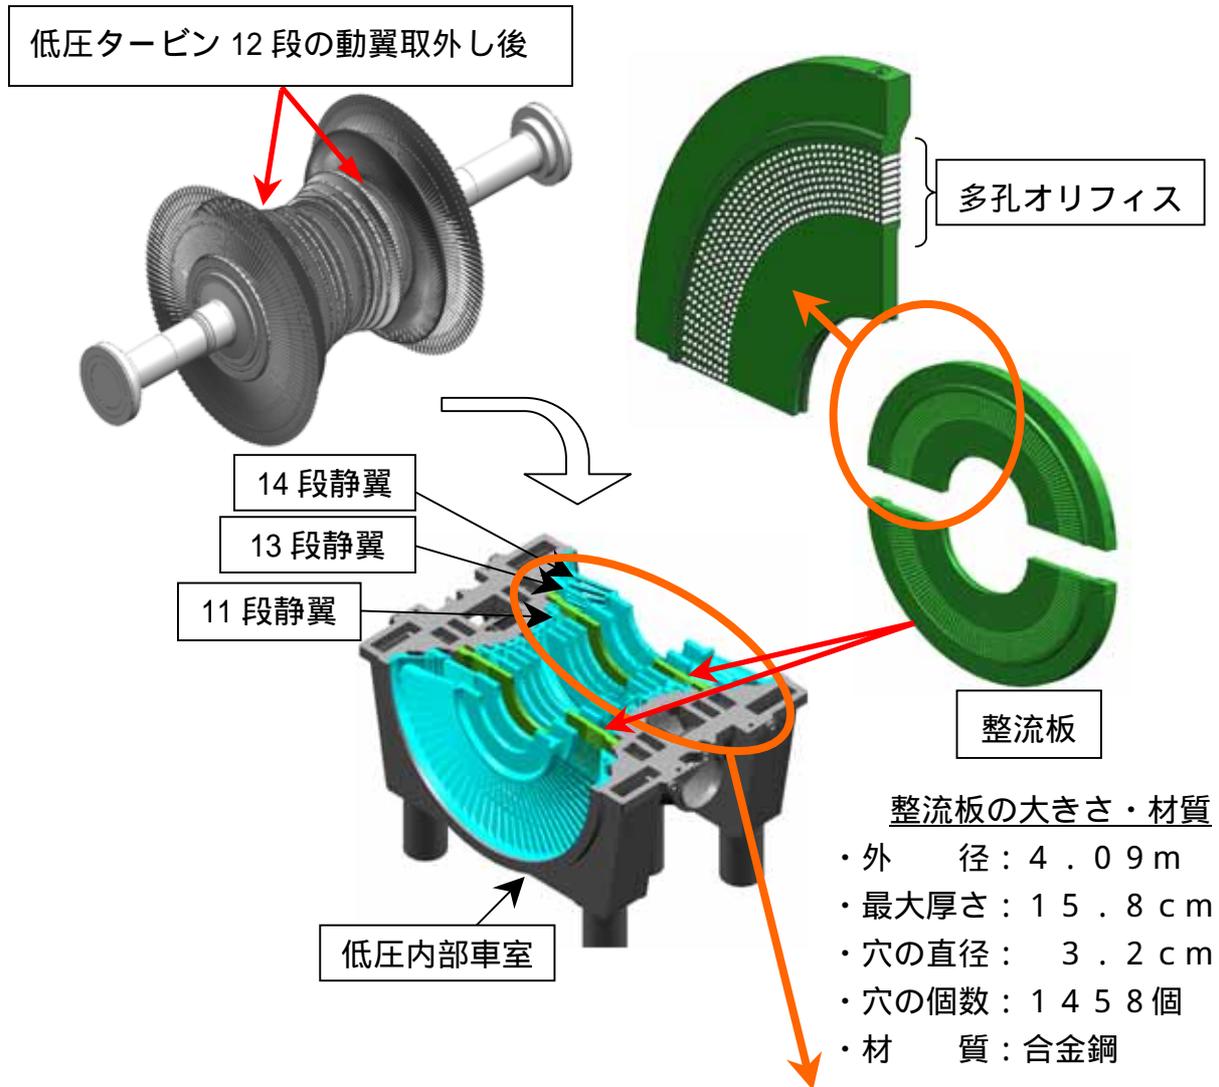
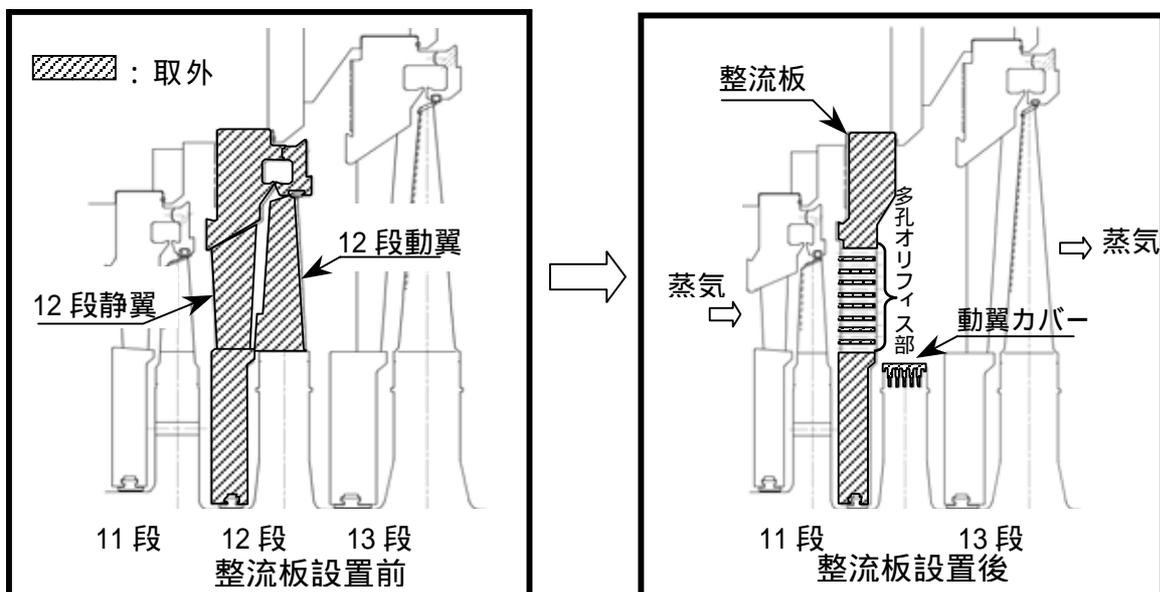
図 - 2 整流板の設置の概要

低圧タービン 1 2 段の静翼および動翼を全て取り外し，替わりに整流板を設置した。

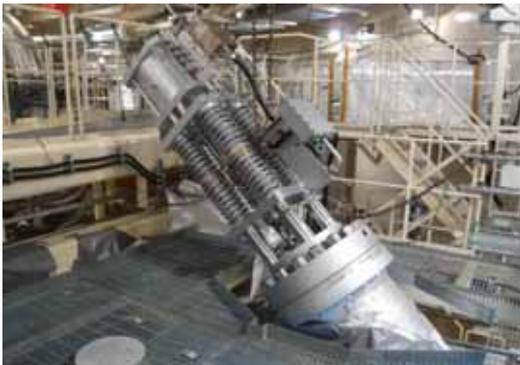
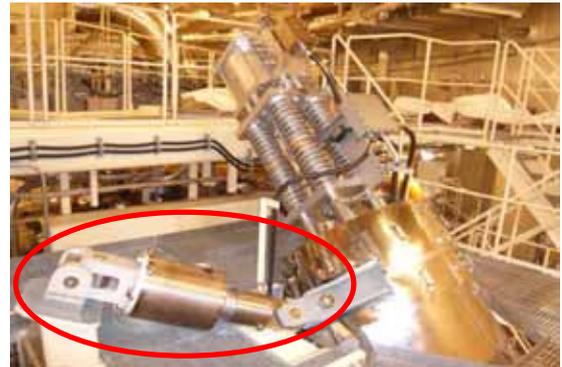
主蒸気隔離弁のサポート追加 (2号機原子炉格納容器内)

原子力安全委員会で改訂された「発電用原子炉施設に関する耐震設計審査指針」の趣旨を踏まえ、1,246 箇所について、既設サポートへの補強部材の追加、強い部材への取替え、サポートの追加を実施した。

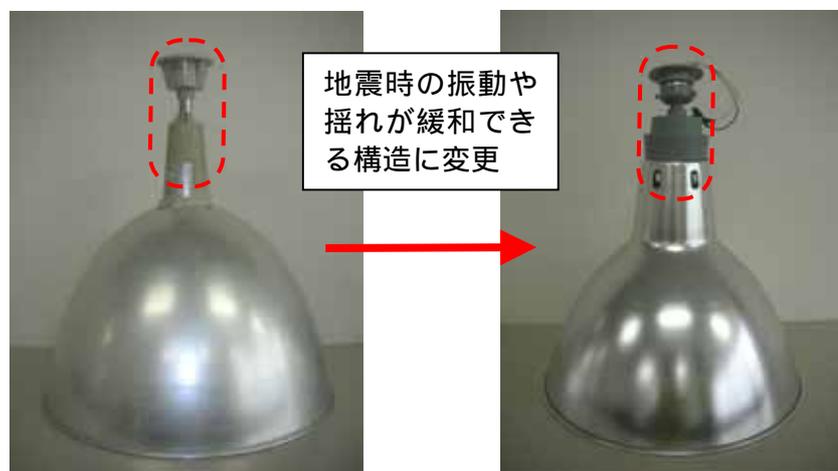
図 水銀灯

原子炉建屋運転階（5 階）の水銀灯が 2 個落下し、これらの破片等を回収した。

また、落下した水銀灯は傘の軸が固定式のものであり、軸の緩みやガタ等により傘部の振動が大きくなったことが落下した原因と推定し、軸の接続部が回転することで振動や揺れが緩和できる可動式タイプの水銀灯に取り替えた。

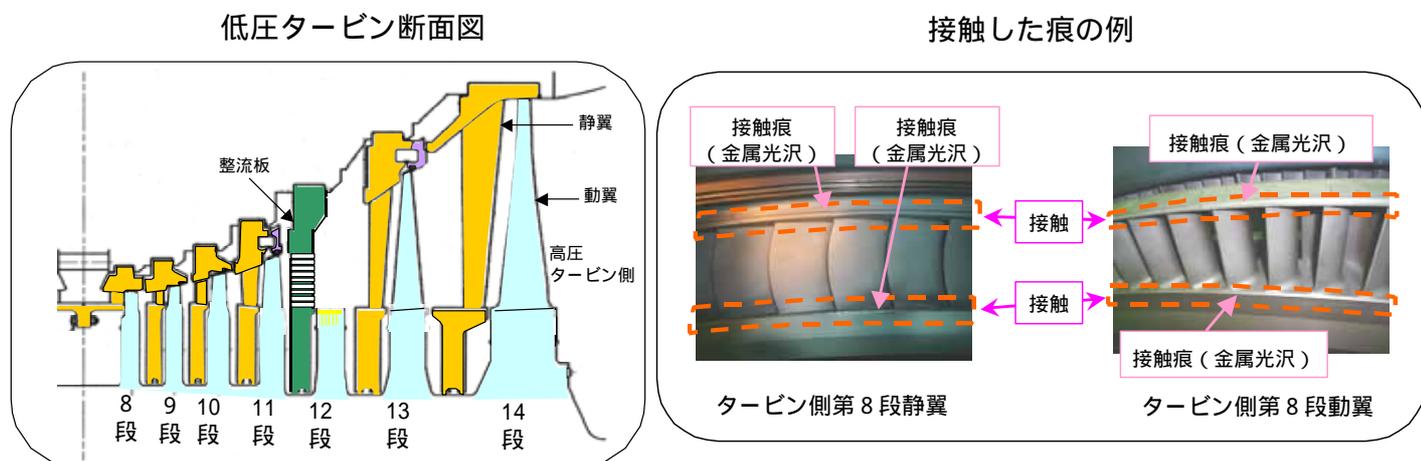
図 低圧タービンの接触状況

組み立て中の低圧タービンロータを仮止めしていた治具が変形し、わずかな位置ずれが生じたため、低圧タービンを開放し点検を実施したところ、動翼に微小な接触痕が複数確認された。非破壊検査等による点検の結果、異常がないことを確認した。

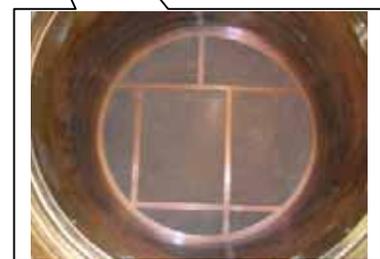
原因は、排ガス再結合器内にある触媒の性能が低下し、水素と酸素の再結合が十分なされなかったものと推定され、触媒を新品に取り替えるとともに原子炉停止期間中の保管方法の改善を行った。

触媒（最下層）
（排ガス再結合器上部より撮影）
