## 上滝発電所からの油流出事故の原因と対策について（第3報）

平成20年11月12日  
北陸電力株式会社

上滝発電所からの油流出事故の原因と対策

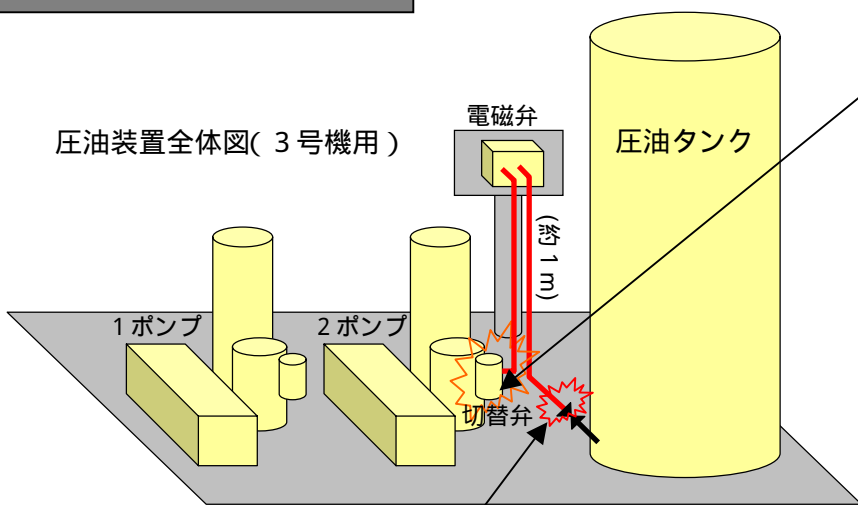
配管が破損した原因

・切替弁の振動が、大きくなっていました。

切替弁を修理中  
(平成 21 年 1 月末まで)

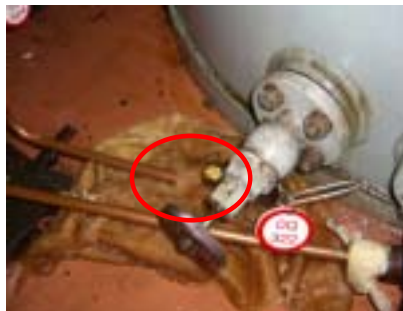
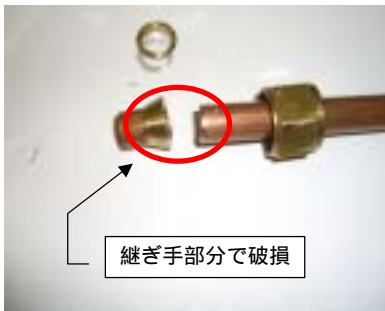
継ぎ手部分で破損

・配管が十分に固定されていなかったため、継ぎ手部分に繰り返し力が加わり、破損した。

・配管にサポート(補強)を取り付けて固定した。

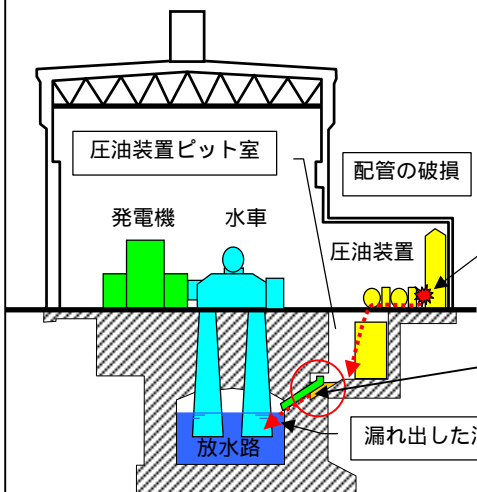
発電所外に流出した経路

配管の破損により漏れ出した油は、圧油装置下のピット室（溜め升）の壁面に小さな穴（直径約5mm）があったため、そこから放水路に漏れ出しました。

・ピット室(溜め升)の壁面に小さな穴があった。

・ピット室の穴を閉塞した。  
・他に穴のないことを確認した。
