志賀原子力発電所敷地内シームに関する 追加調査の中間報告について

平成24年12月7日
北陸電力株式会社

志賀原子力発電所敷地内シームに関する追加調査 中間報告の概要

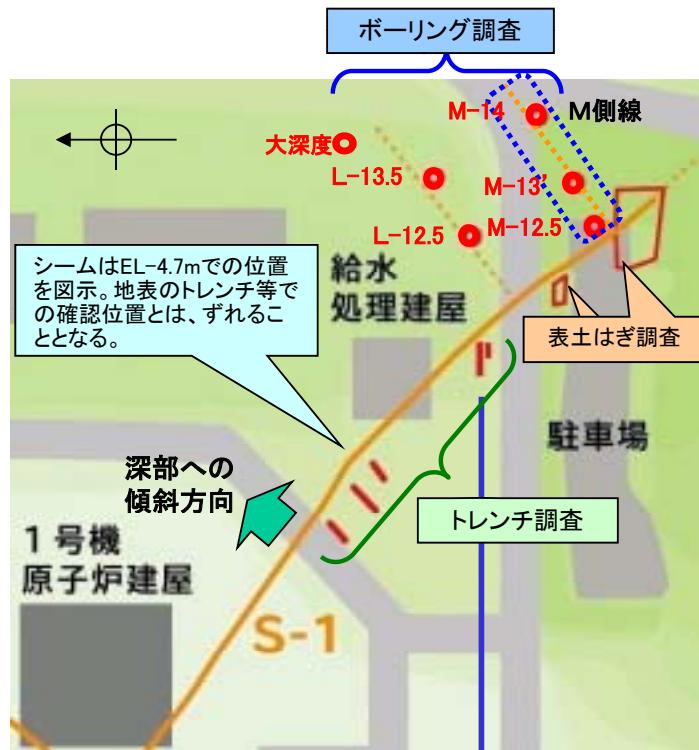
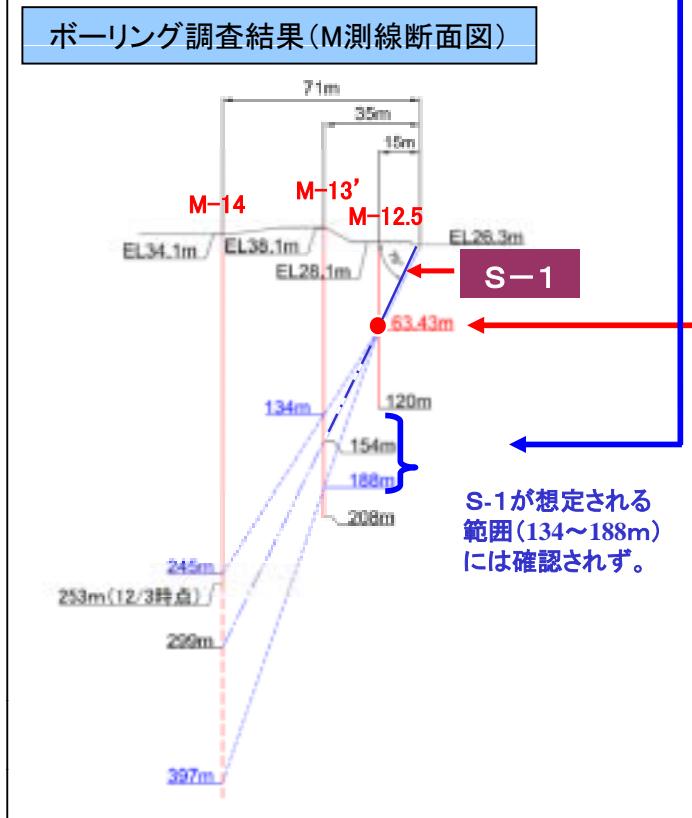
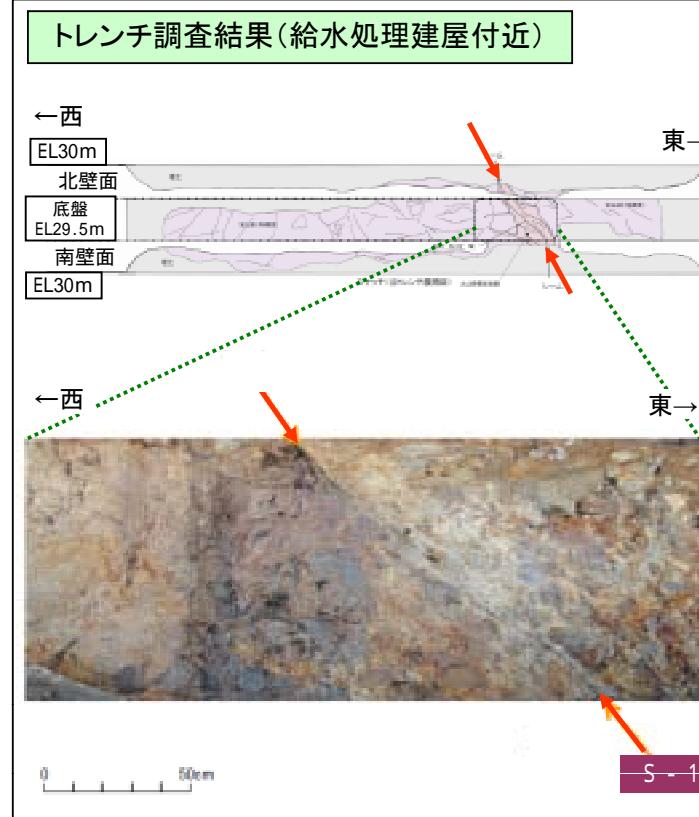
- ・深部まで延長するものではないことを確認。

ボーリング	シームの有無
L-12.5	深度174mにS-1を確認
L-13.5	現在コア観察および分析中
M-12.5	深度63mにS-1を確認
M-13'	深度208mまでボーリングを実施したが、S-1は確認されず
M-14	現在ボーリングを実施中
大深度ボーリング	深度1,253mまでボーリングを実施したが、S-1は確認されず(H19年バックチェック時に実施済み)

- ・5か所のトレチ調査でS-1を確認。

- ・2か所の表土はぎ調査でS-1を確認。

- ・ボーリング調査の結果、S-1は地下深部まで延長していないことを確認。
- ・ボーリング調査、トレチ調査、表土はぎ調査の結果、S-1は、駐車場南側法面までは連続していることを確認。南東方向への連続性(端部)については、引き続き調査を実施。

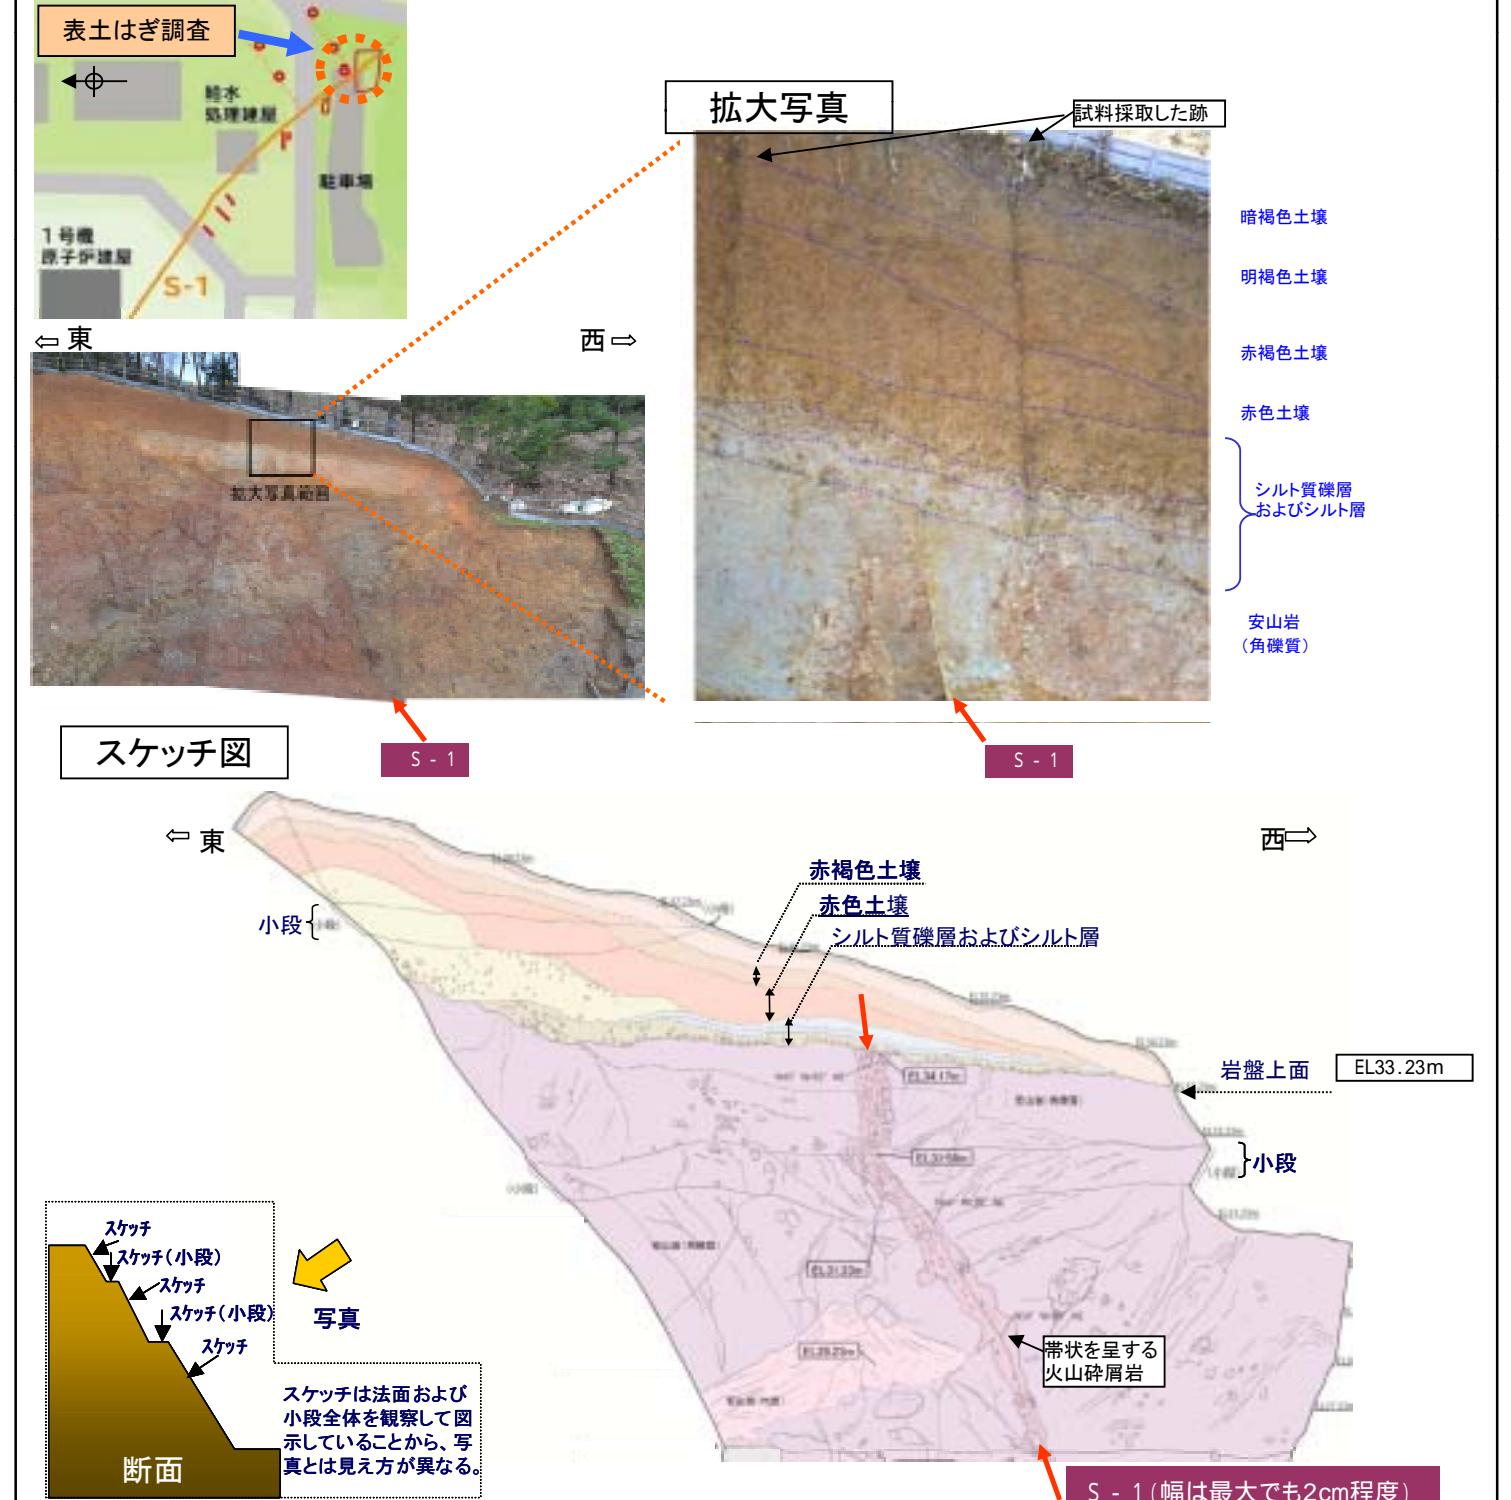
調査項目 : S-1の活動性調査(南東部の表土はぎ調査)
 ポイント : S-1を含む岩盤およびそれを覆う地層の状況・年代特定

- ・ S - 1 を含む岩盤の上面およびその上の高位段丘相当の堆積物に変位・変形は認められないこと(少なくとも12~13万年前以降の活動は認められないこと)を確認。

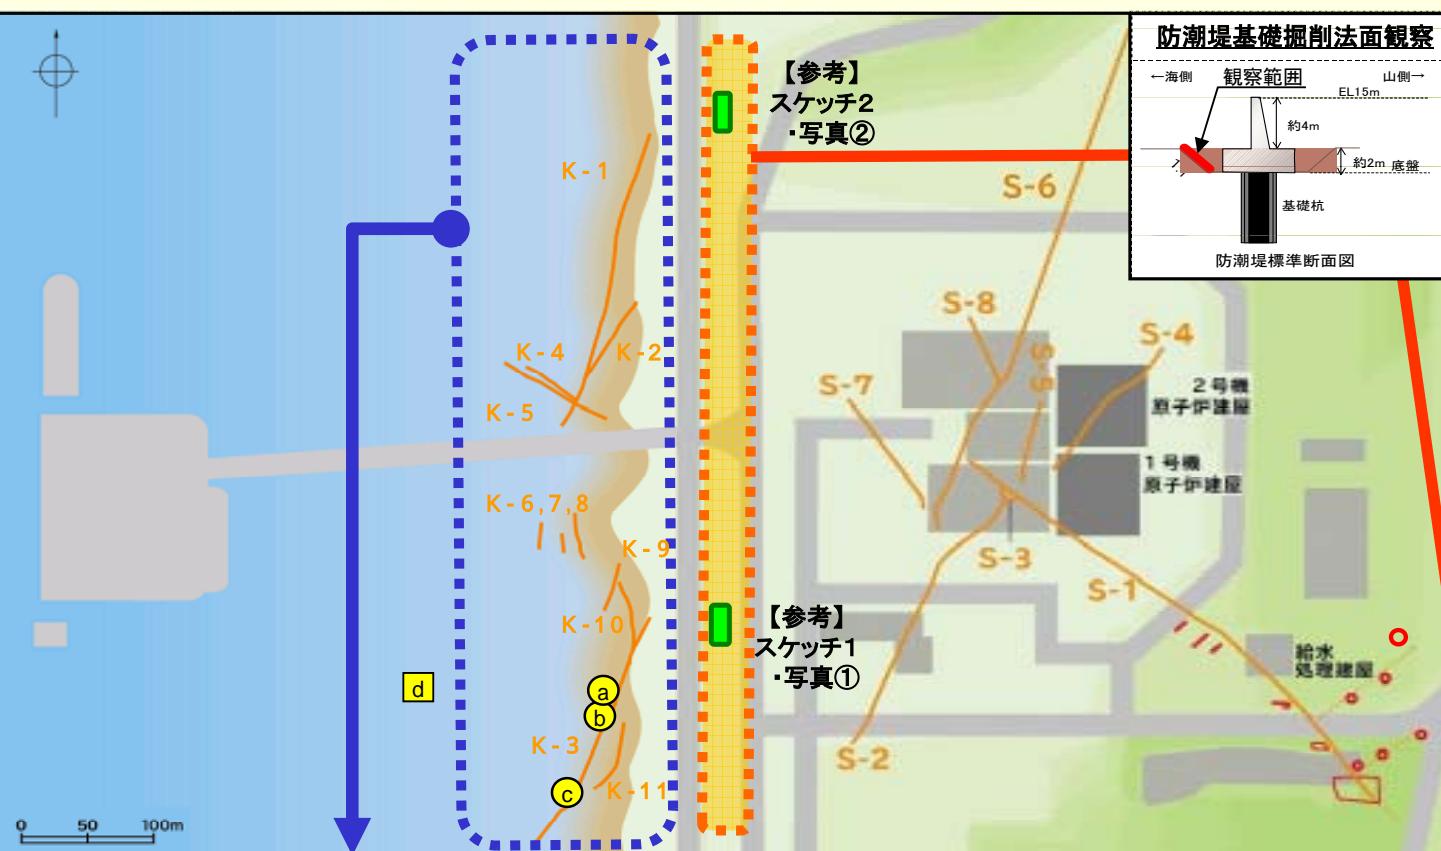
調査項目 : 海岸部における地形調査 ポイント:海岸部の線状地形の分布、段差の状況

線状地形の段差は様々な形状

- a 凹地
- b 陸側が高い段差
- c 海側が高い段差など様々

・段差の規模は10~50cm程度のものが多い。

- ・海岸部において敷地内シームと走向等が類似する線状地形を確認。
- ・線状地形に見られる段差には、断層変位地形特有の系統的な隆起(片側だけが一様に高くなっている傾向)は見られない(⇒侵食により形成と判断)。
- ・線状地形と敷地内シームの類似性については、引き続き調査を実施。

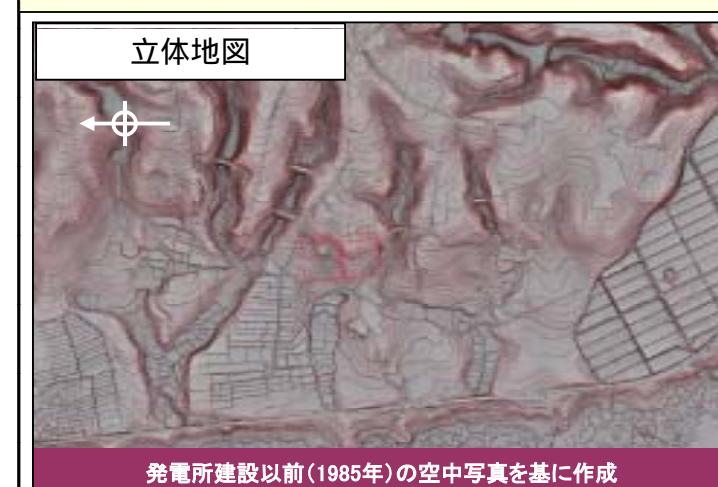
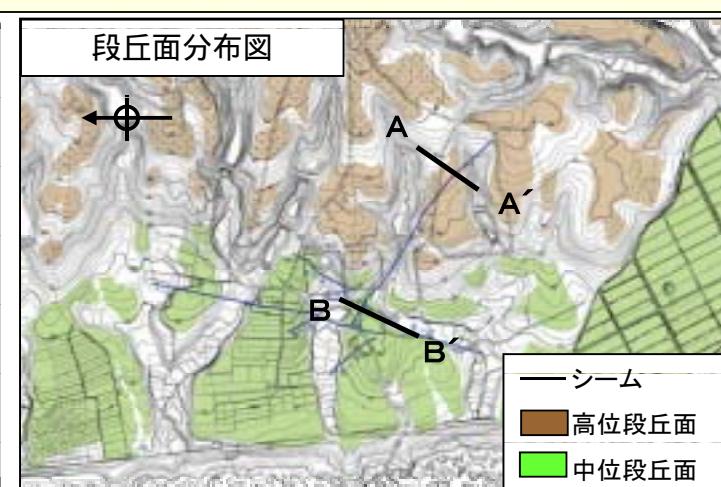
調査項目 : 発電所建設以前の地形に関する調査 ポイント:変動地形の有無

- ・敷地付近には、中位段丘面および高位段丘面が分布。
- ・シーム沿いを含め敷地付近には変動地形(断層などによって形成された地形)は認められない。

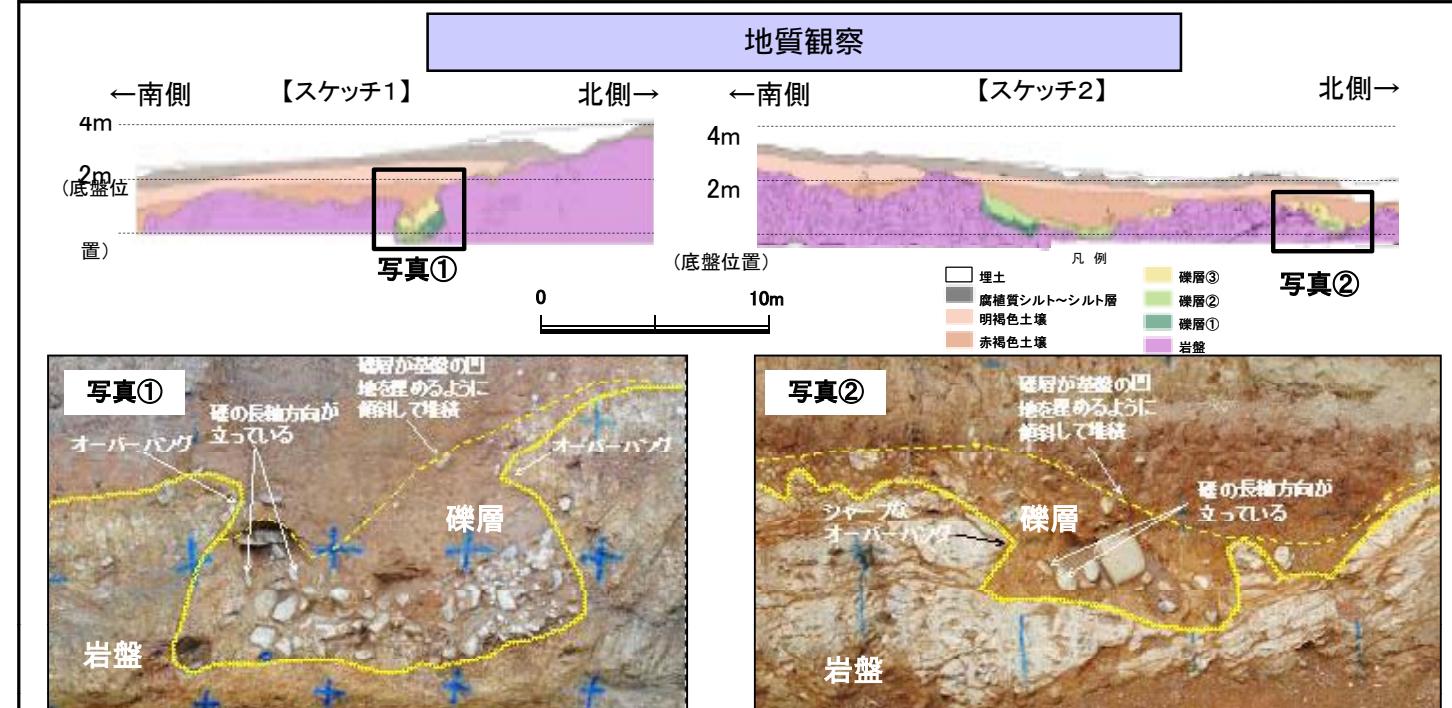
【参考】防潮堤基礎掘削法面の観察 ポイント:基盤の形状および上位の堆積層の状況

- ・岩盤上面は凹凸に富み、オーバーハング(下よりも上がり突き出た状態)やシャープな段差等が見られる。
- ・岩盤の凹地を埋めるように堆積する礫層の中には、礫の長軸方向が立つなど不規則に堆積する状況が見られる。
- ・これらの岩盤段差や堆積層の状況はS-1のトレーニングで見られた状況と同様のものである。
