敦賀火力発電所構内における発煙の原因と対策について

2024年4月26日
北陸電力株式会社

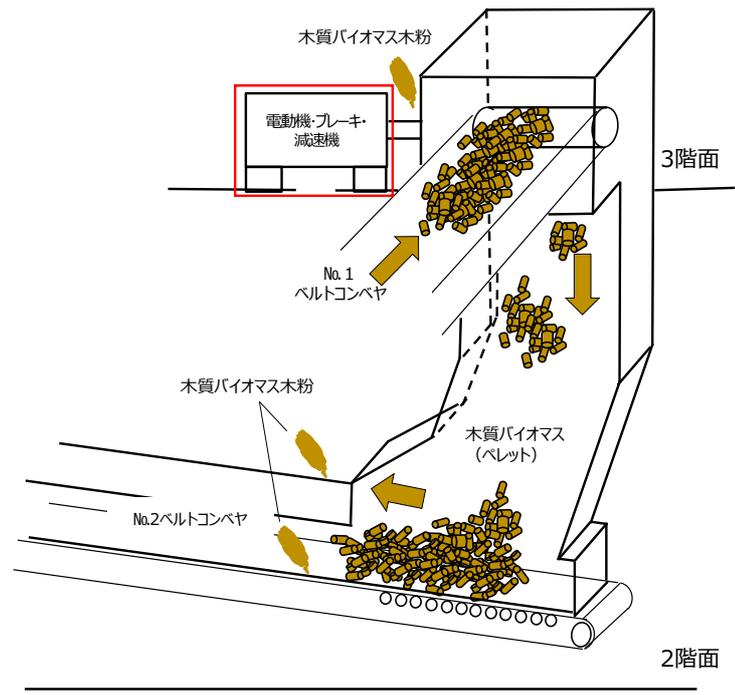
事象発生箇所 建屋内配置図

4月7日21時37分頃、敦賀火力発電所（福井県敦賀市泉）構内の石炭および木質バイオマス受入用ベルトコンベヤの端部にある建屋内で発煙を確認し、消火活動により、同日22時57分に鎮火しました。（2024年4月8日お知らせ済み）

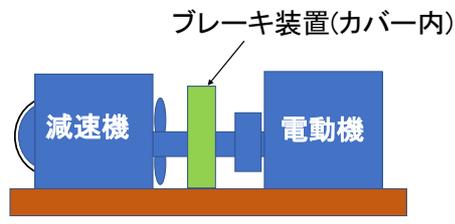
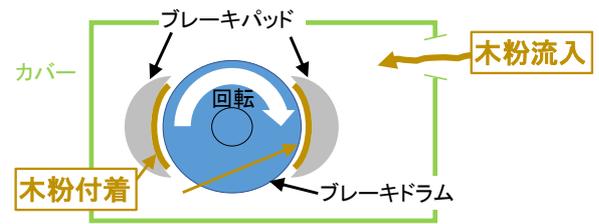
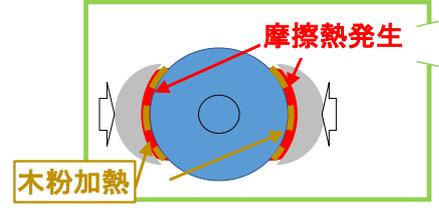
ブレーキ装置概略

飛散していた木質バイオマスの微粉（木粉）がベルトコンベヤのブレーキ装置のカバー開口部から入り込み、ブレーキパッドに付着した。ブレーキが作動した際の摩擦熱で木粉が加熱され、火の粉が発生し、ベルトコンベヤ周辺に堆積していた木粉上に落下してくすぶったものと推定。

- ・ブレーキ装置カバー内への木粉侵入を防止する設備改造
- ・発熱のおそれのある機器の清掃強化
- ・運転員への火災リスクに関する定期的な教育
