志賀原子力発電所 敷地内破砕帯に関する追加調査

中間報告書

平成24年12月7日

北陸電力株式会社

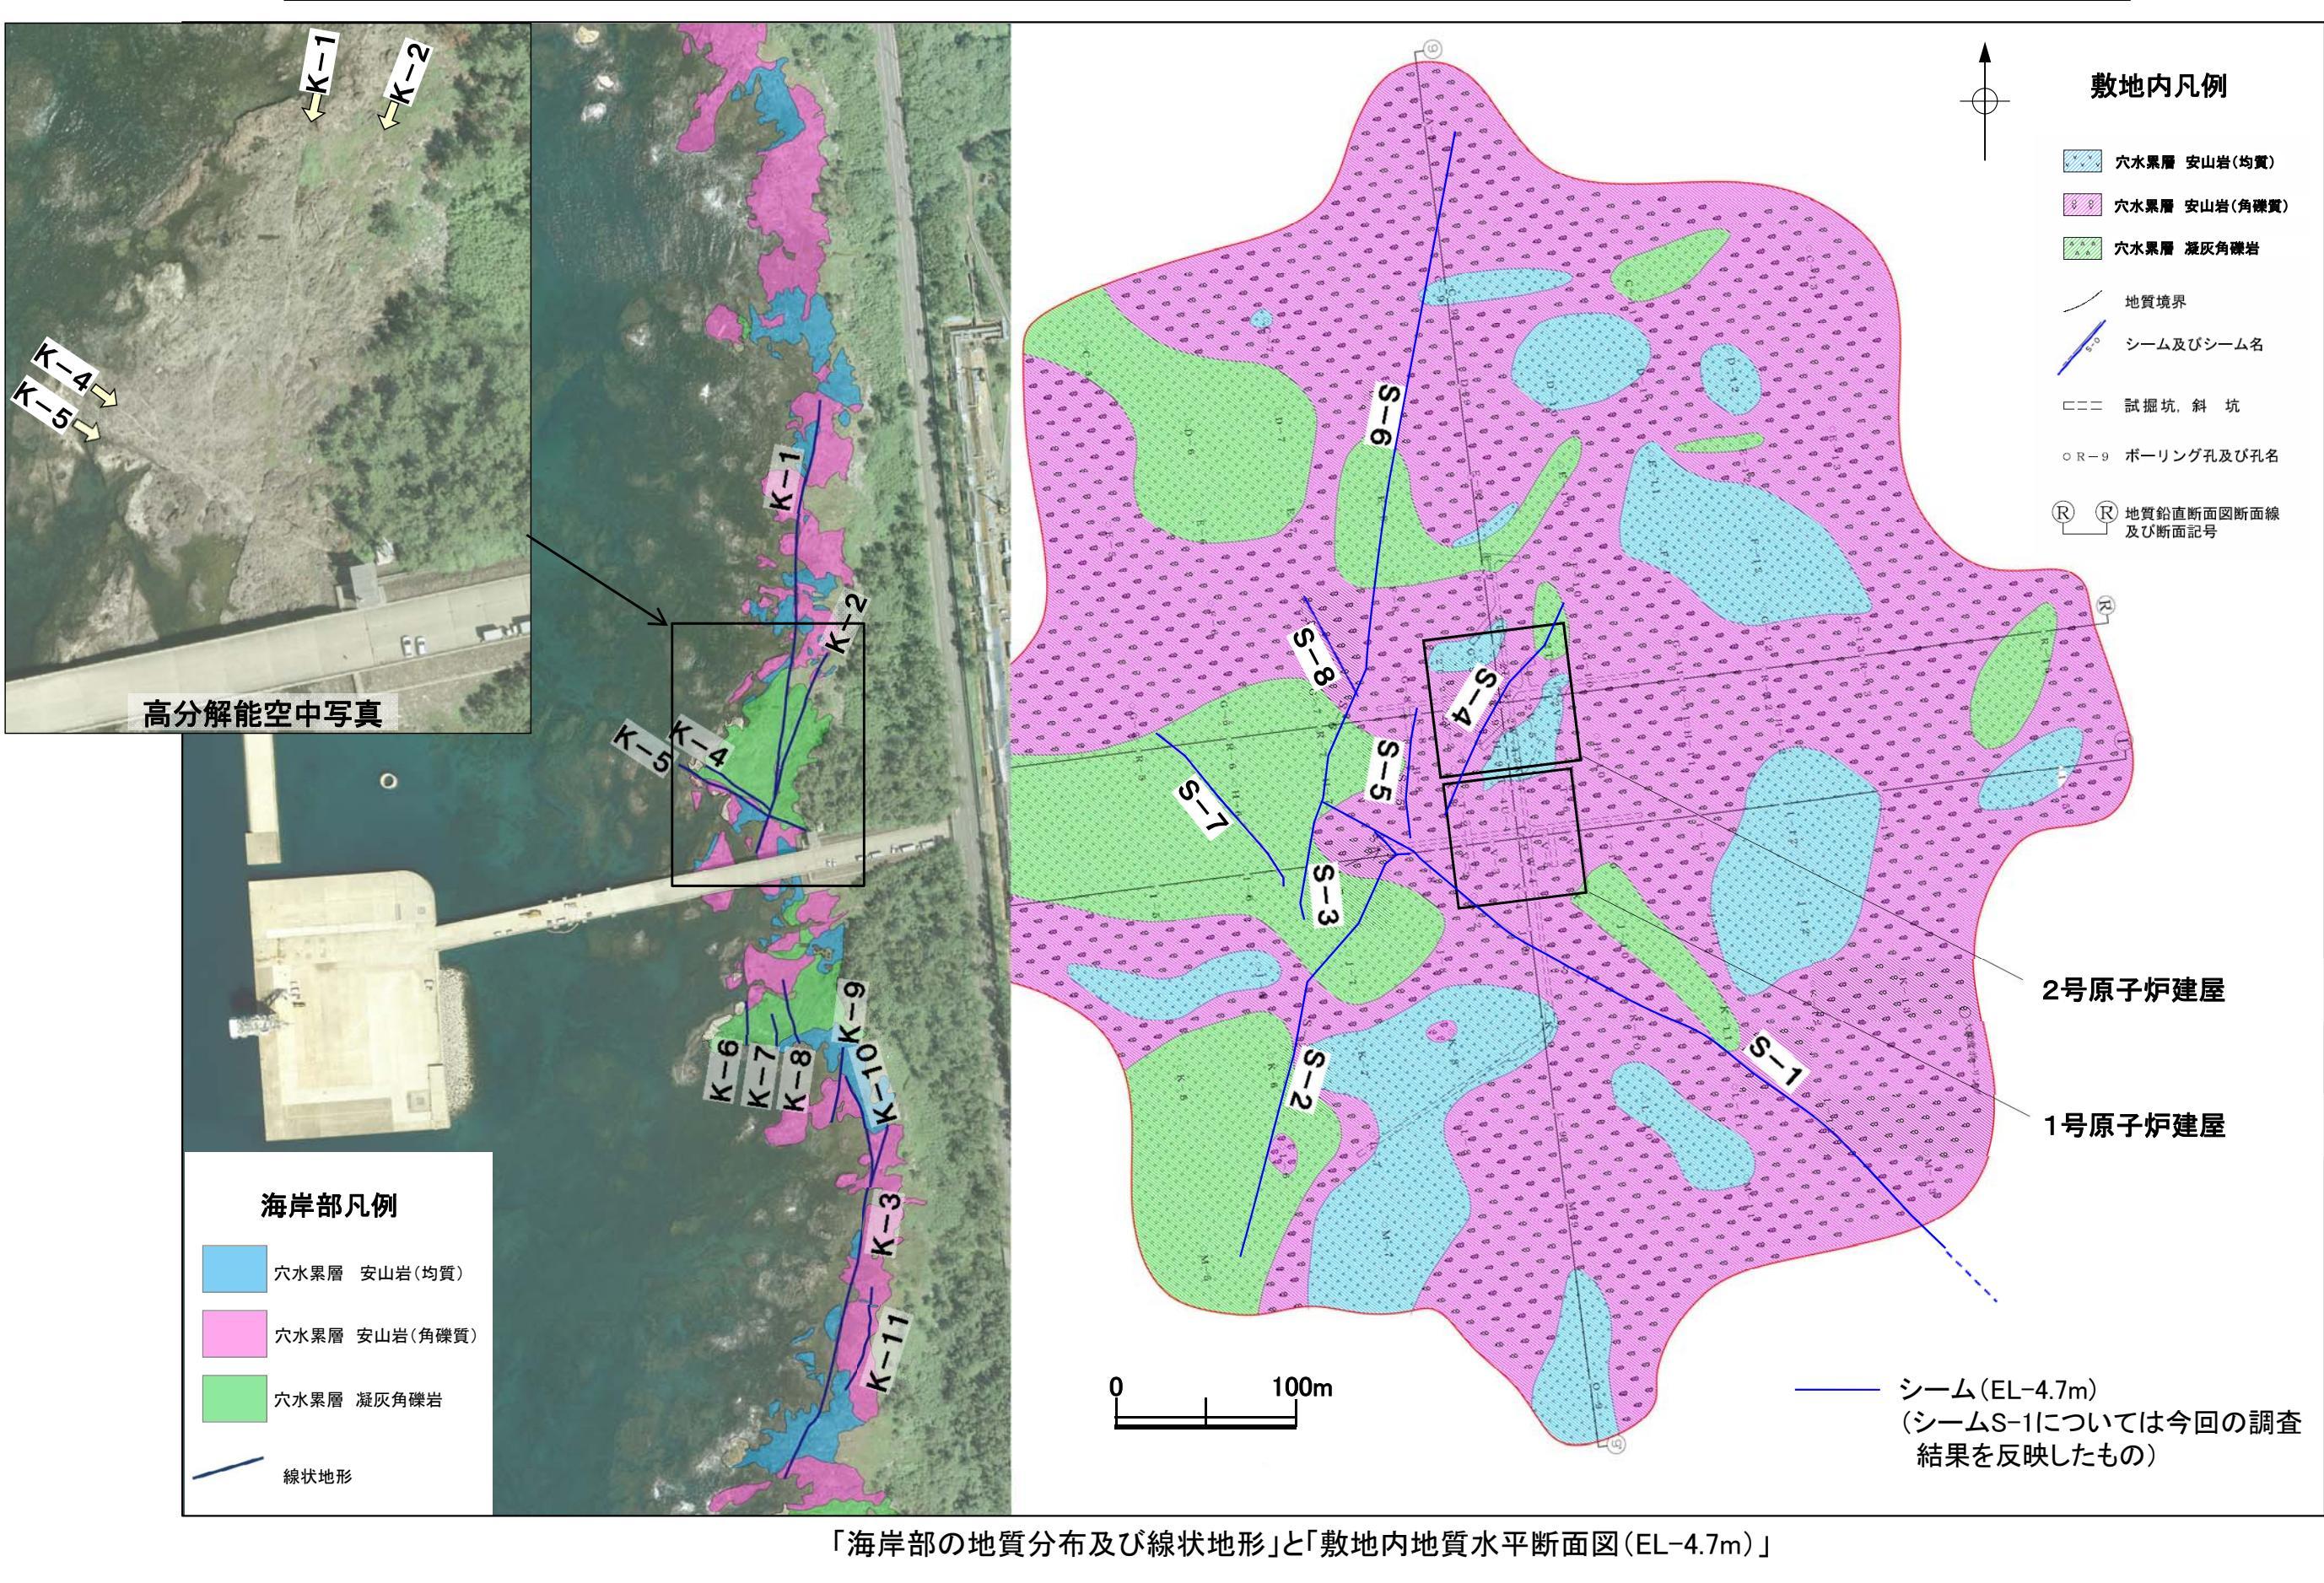
①地質分布と線状地形

・海岸部の地質は、敷地内と同様、中新統の穴水累層の安山岩(均質)、安山岩(角礫質)、凝灰角礫岩からなる。 ・高分解能空中写真判読及び航空ヘリレーザ計測結果から、敷地前面の海岸部には、線状地形が11本(K-1~K-11)確認される。 ・これら線状地形の走向は、概ねNE-SW方向とNW-SE方向の2方向に区分され、敷地内シームと同様である。

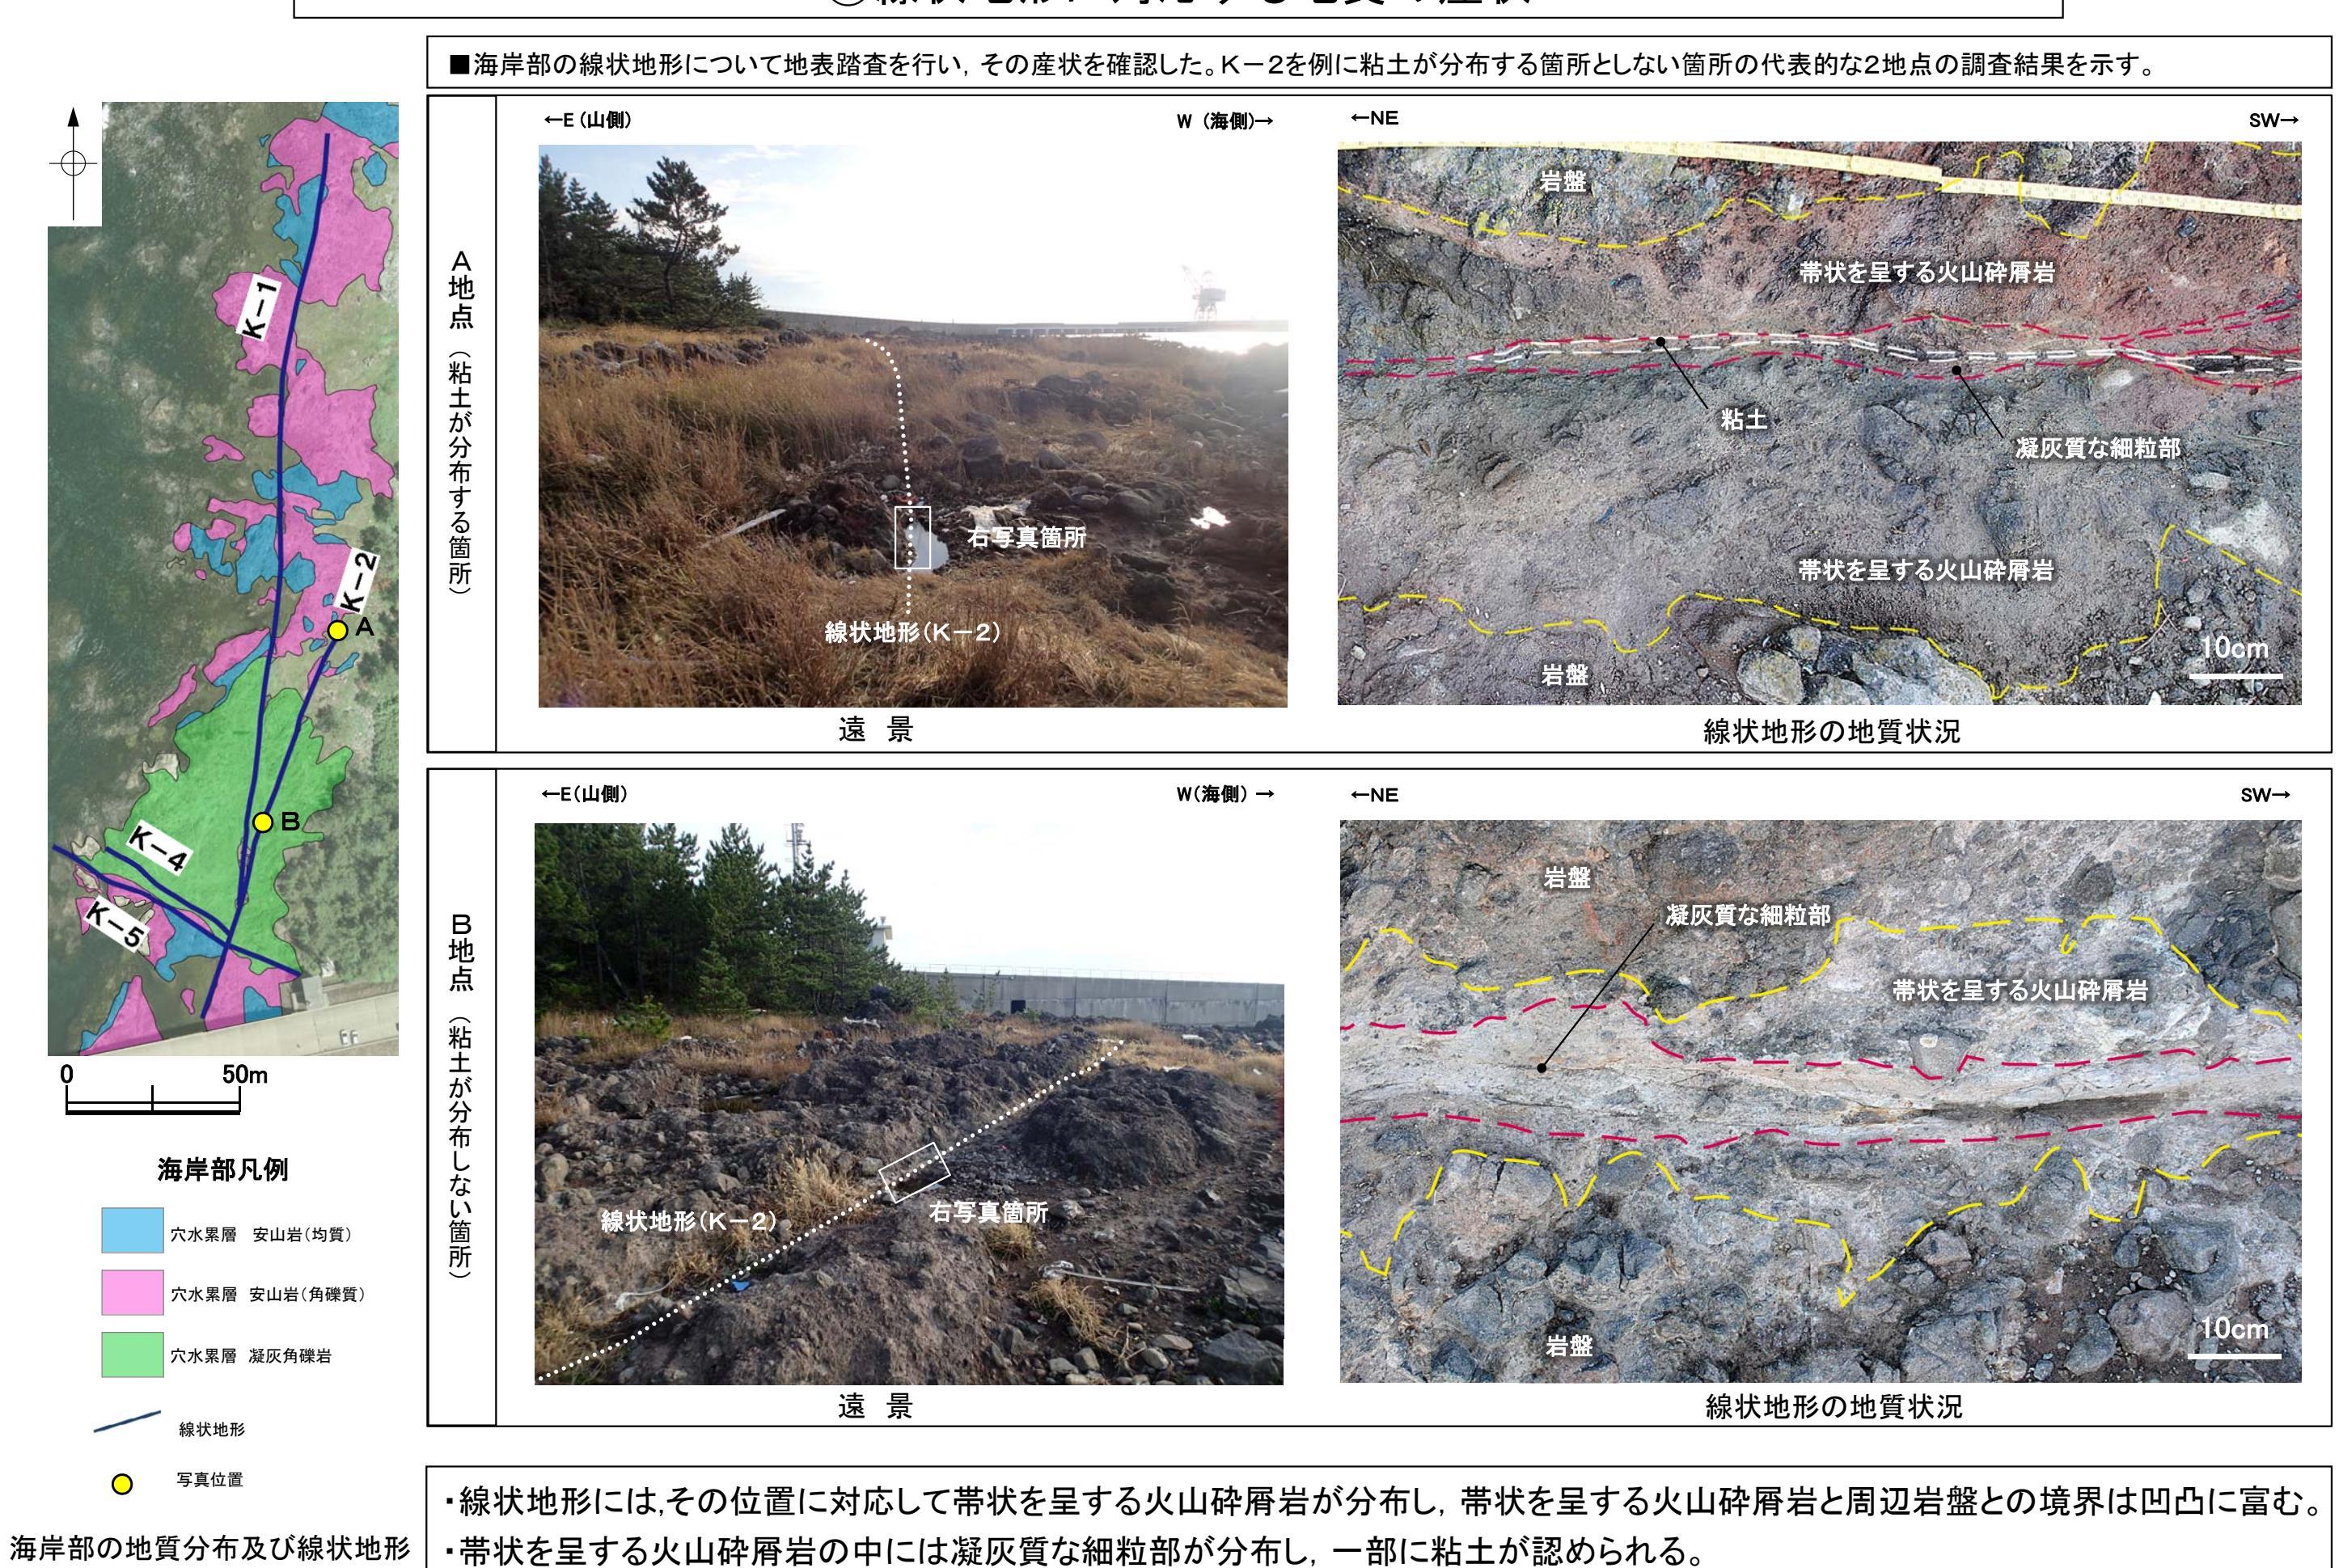
②線状地形に対応する地質の産状

・帯状を呈する火山砕屑岩及び凝灰質な細粒部の内部には流動状の模様が認められ、全体として岩石化している。

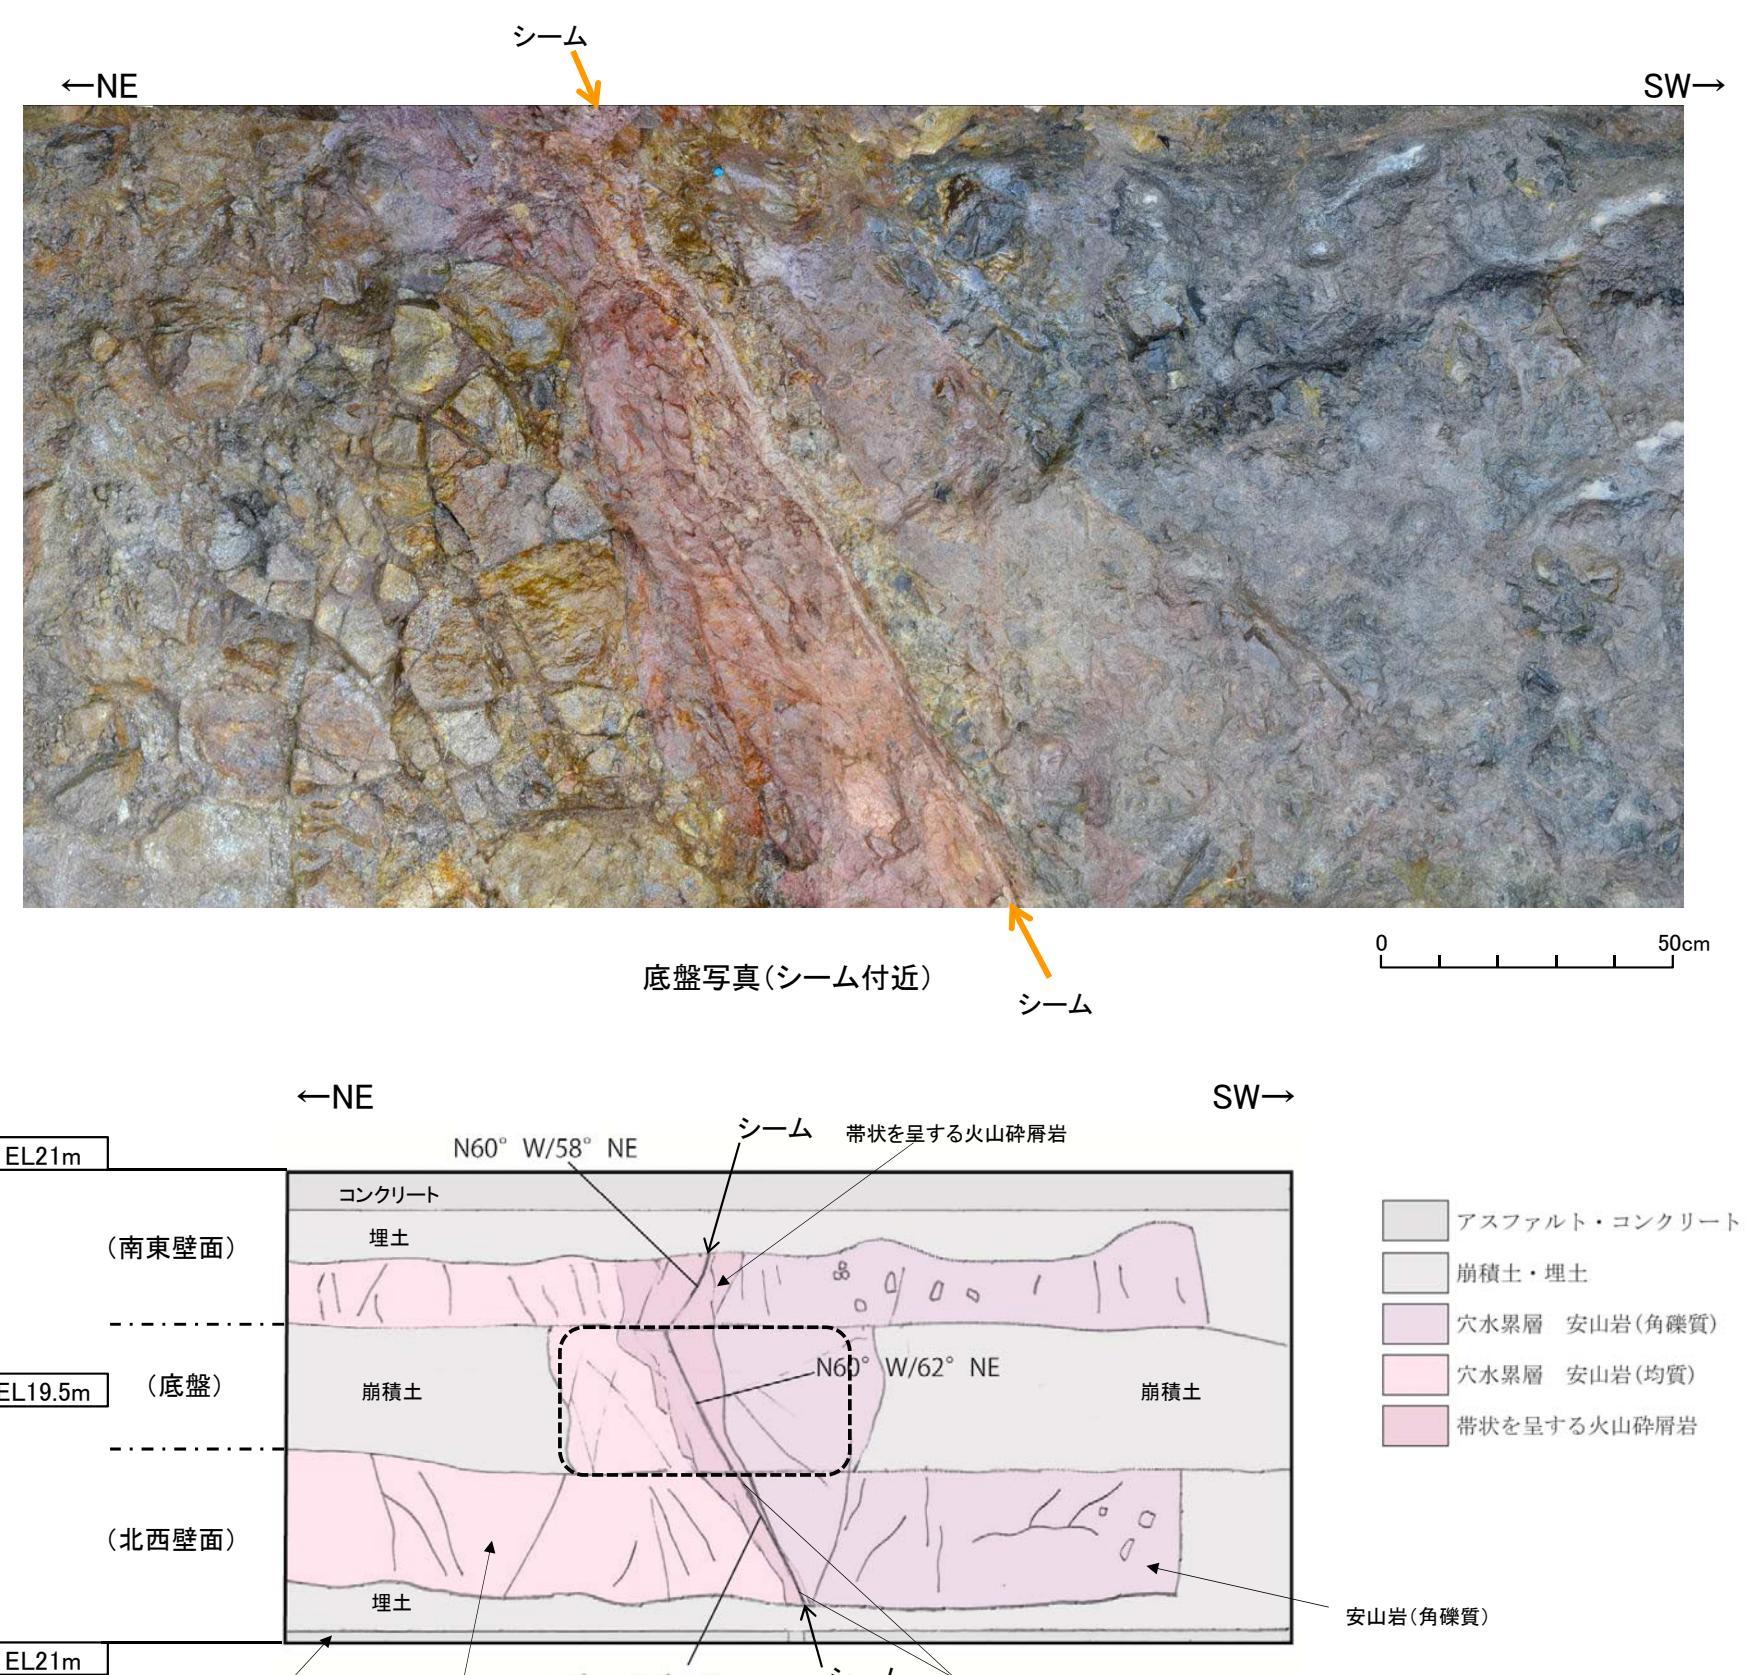
①トレンチ調査結果(21m盤法尻付近)

・21m盤法尻付近で実施したトレンチにおいて、シームを確認。 ・シームは穴水累層の中の帯状を呈する火山砕屑岩内において、凝灰質な細粒部に概ね沿って認められる。 ・シームは幅0.2~2cm程度の黄褐色を呈する粘土からなり、走向・傾斜はN60°W/58~72°NEである。

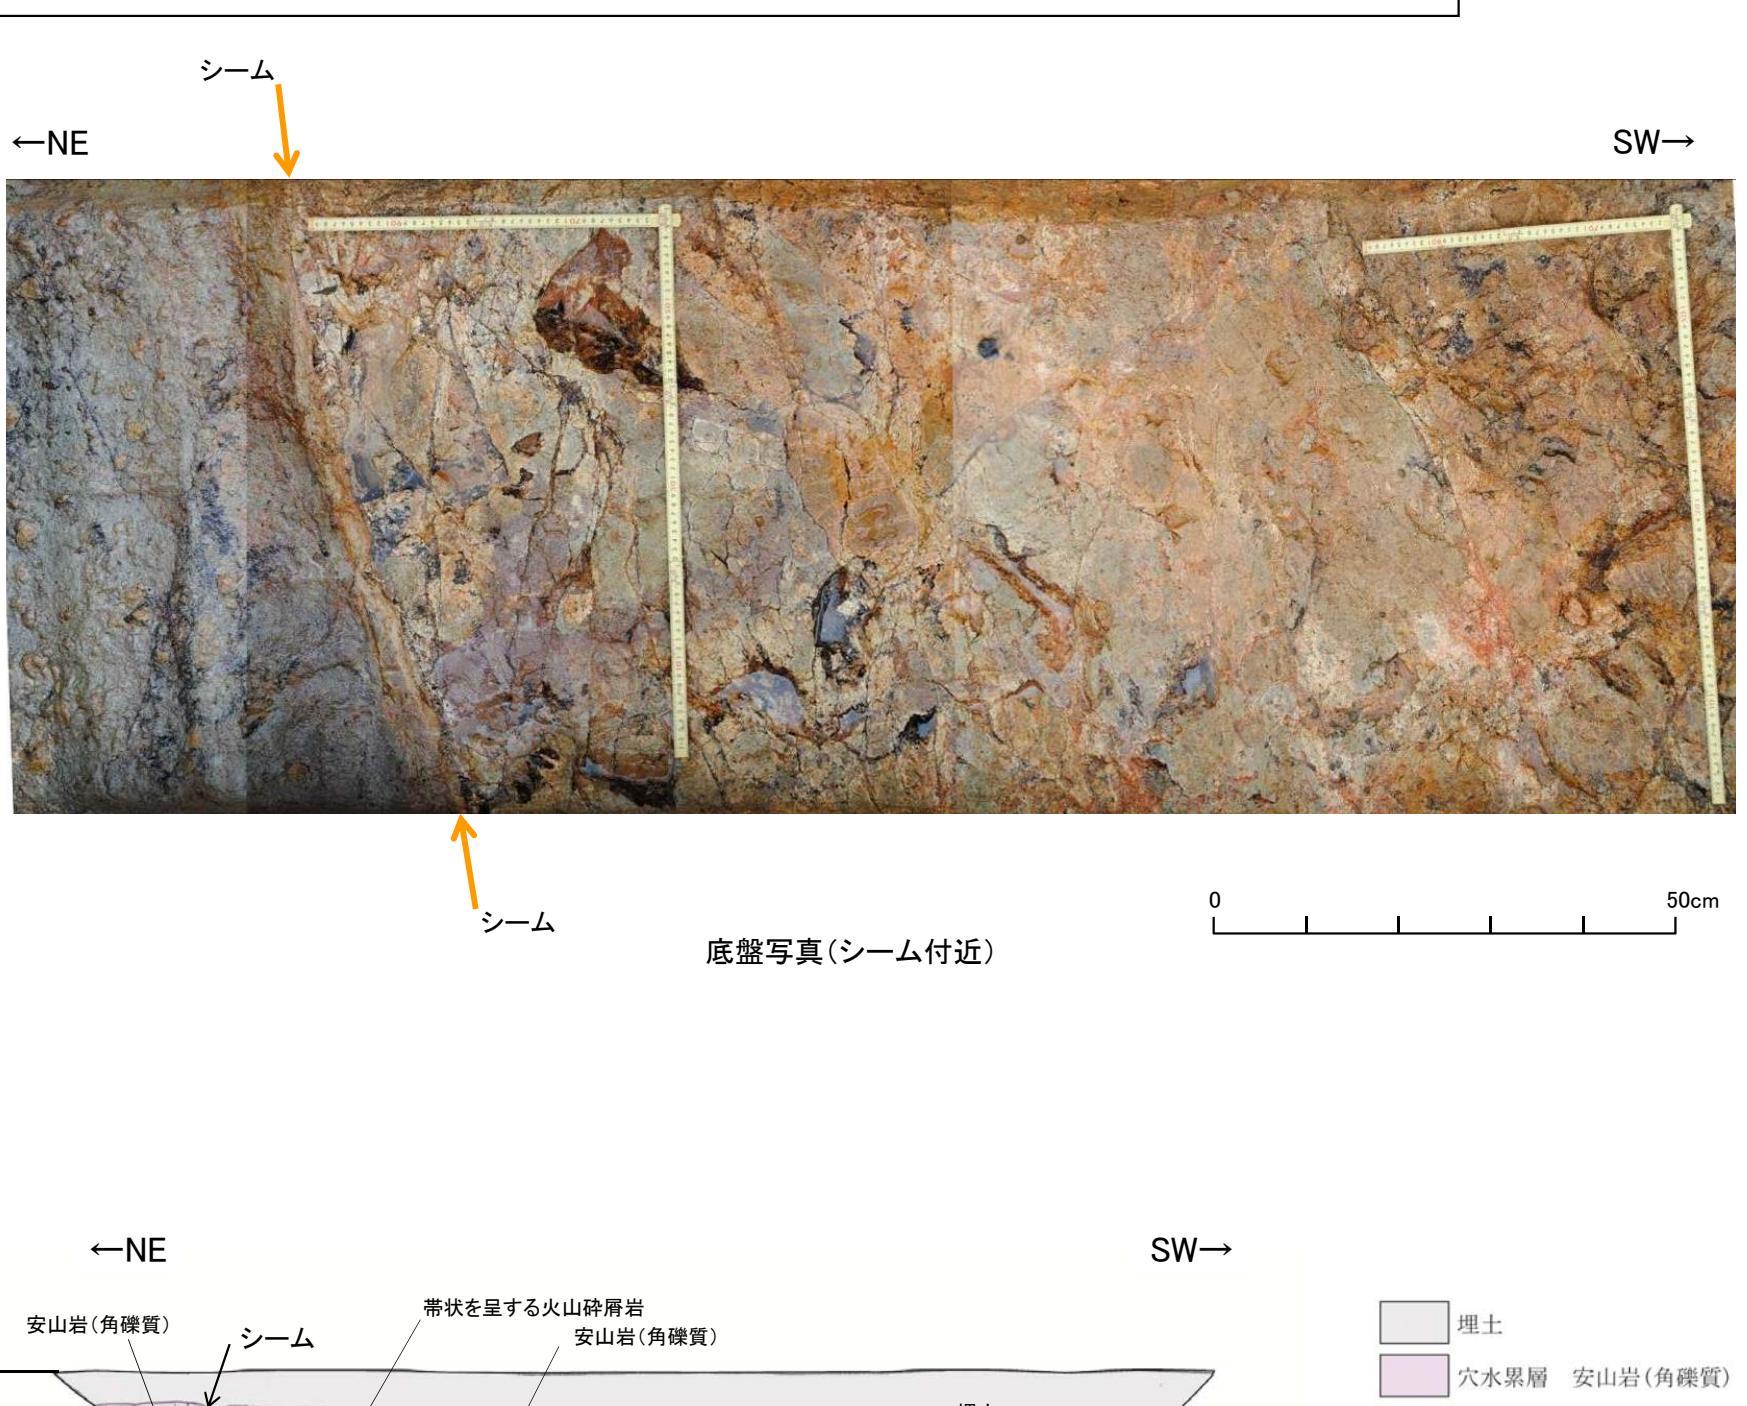
③トレンチ調査結果(ろ過水タンク付近)

・ろ過水タンク付近で実施したトレンチにおいて、シームを確認。 ・シームは穴水累層の中の帯状を呈する火山砕屑岩との境界付近において,凝灰質な細粒部に沿って認められる。 ・シームは幅1~4cm程度の灰褐色を呈する粘土~シルトからなり、走向・傾斜はN40~49°W/65~68°NEである。

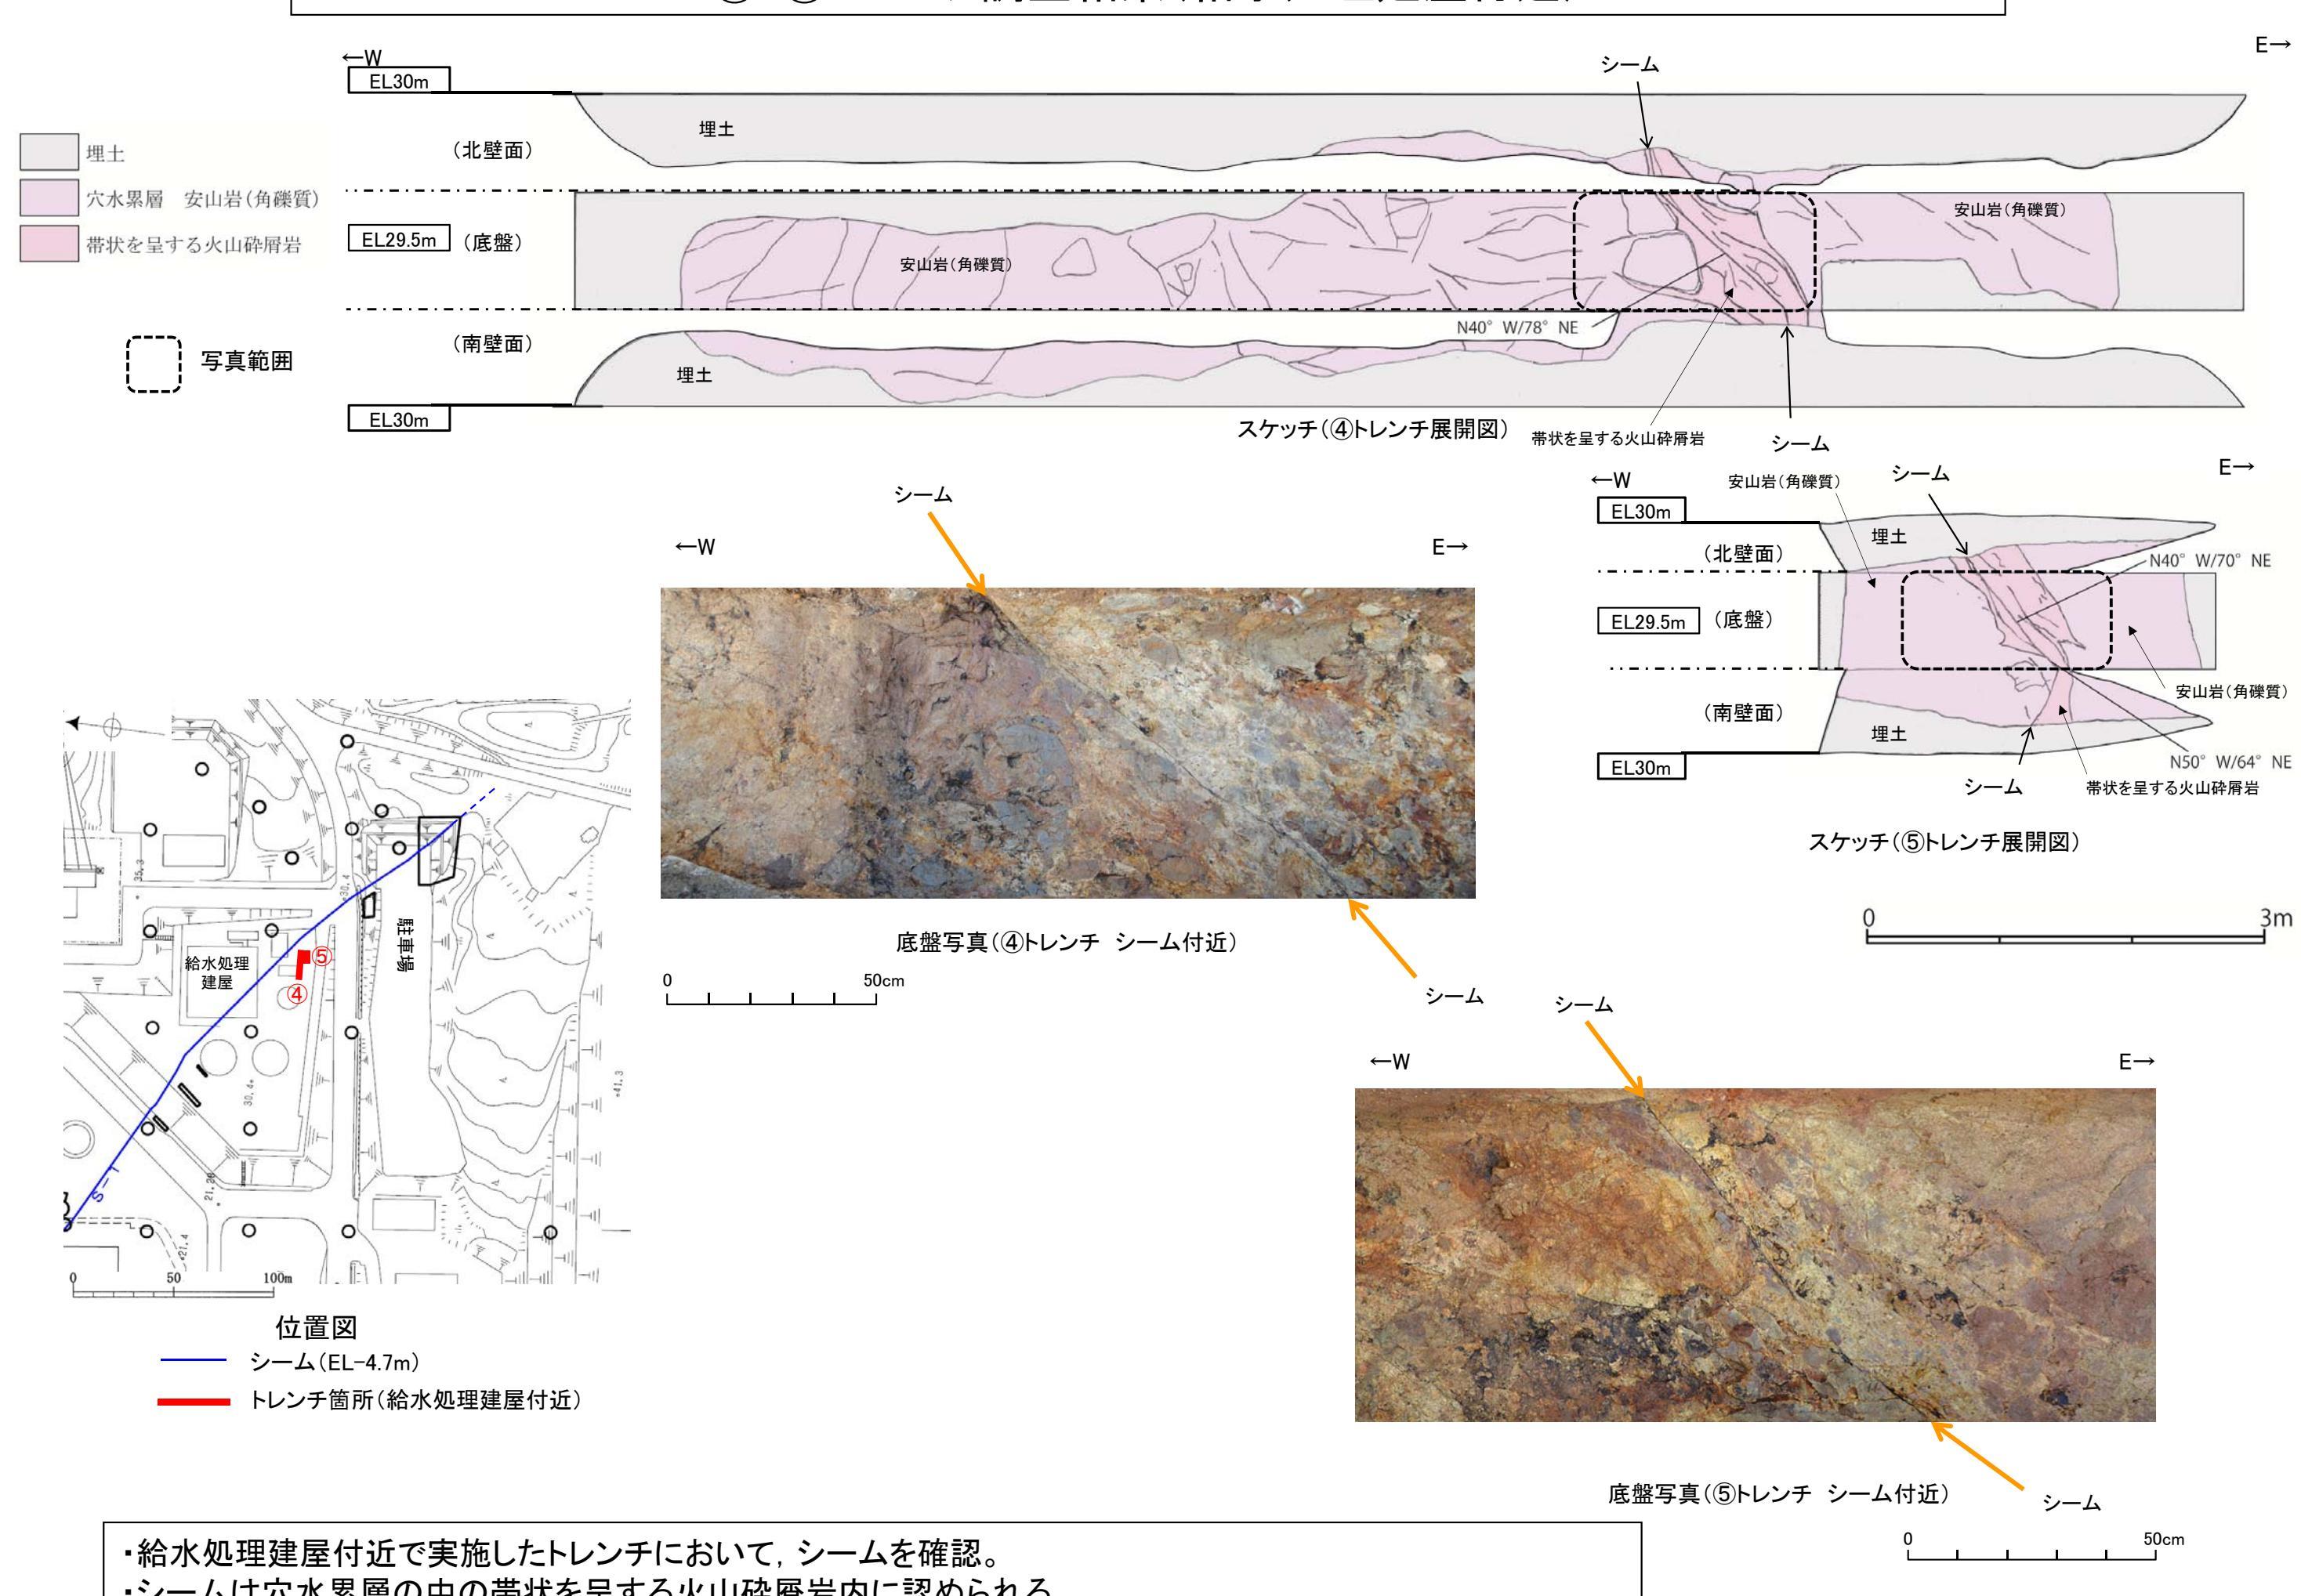
④・⑤トレンチ調査結果(給水処理建屋付近)

・シームは穴水累層の中の帯状を呈する火山砕屑岩内に認められる。 ・シームはフィルム状の灰褐色を呈する粘土~シルトからなり、走向・傾斜はN40~50°W/64~78°NEである。

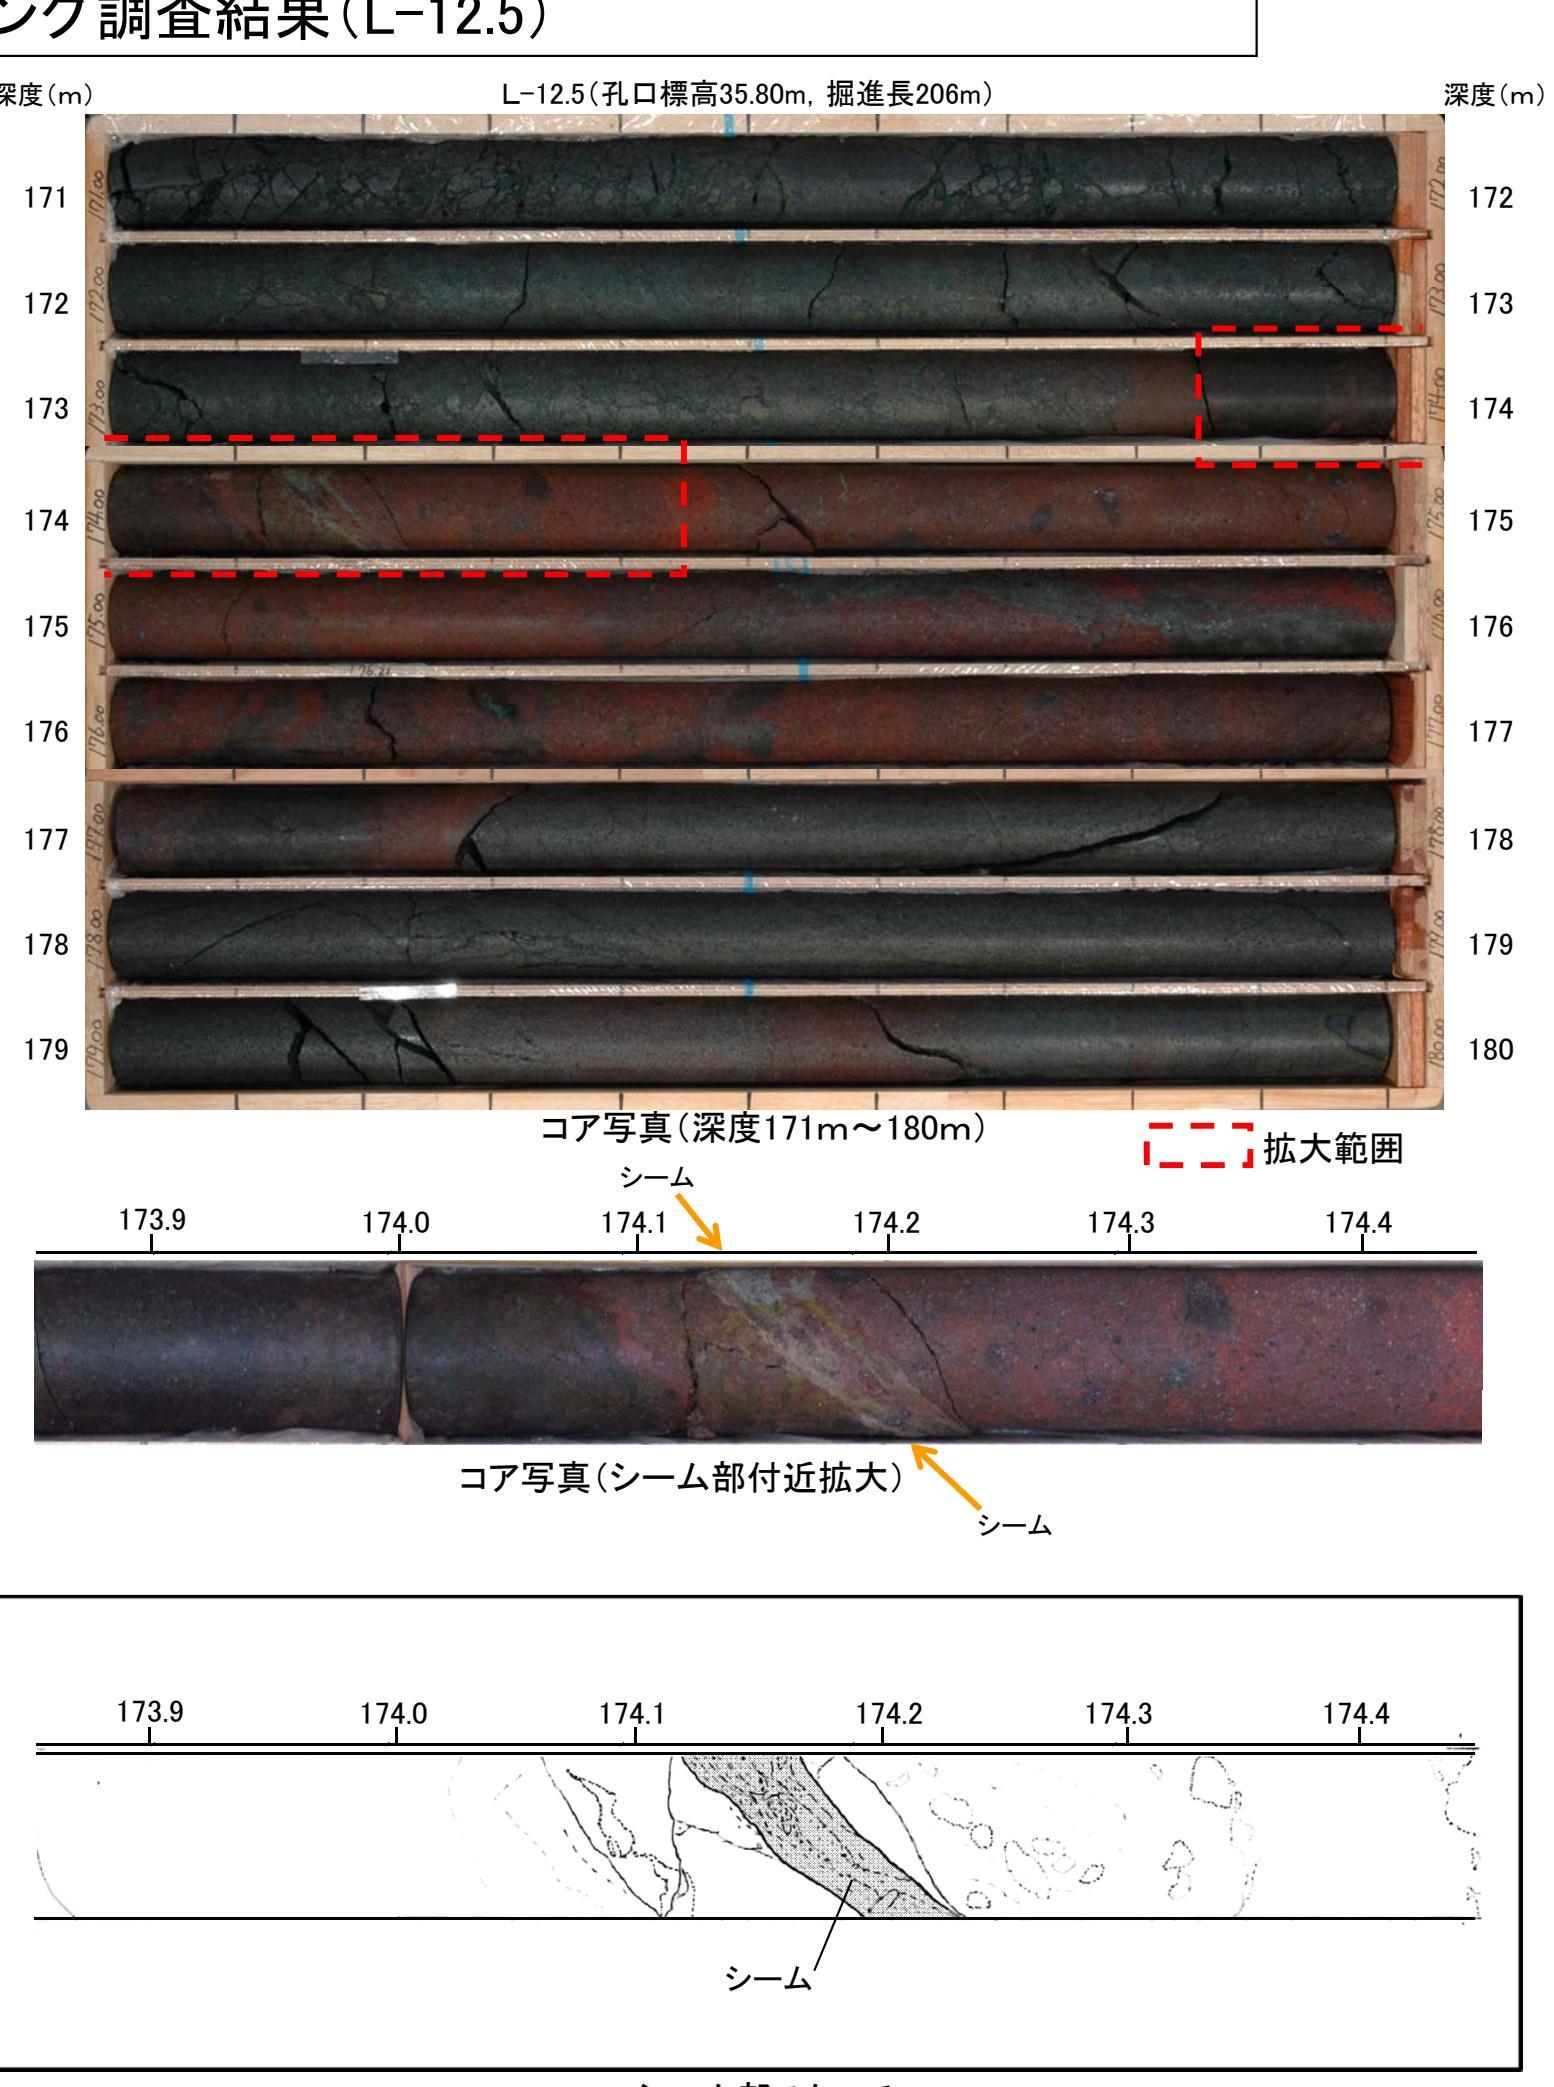
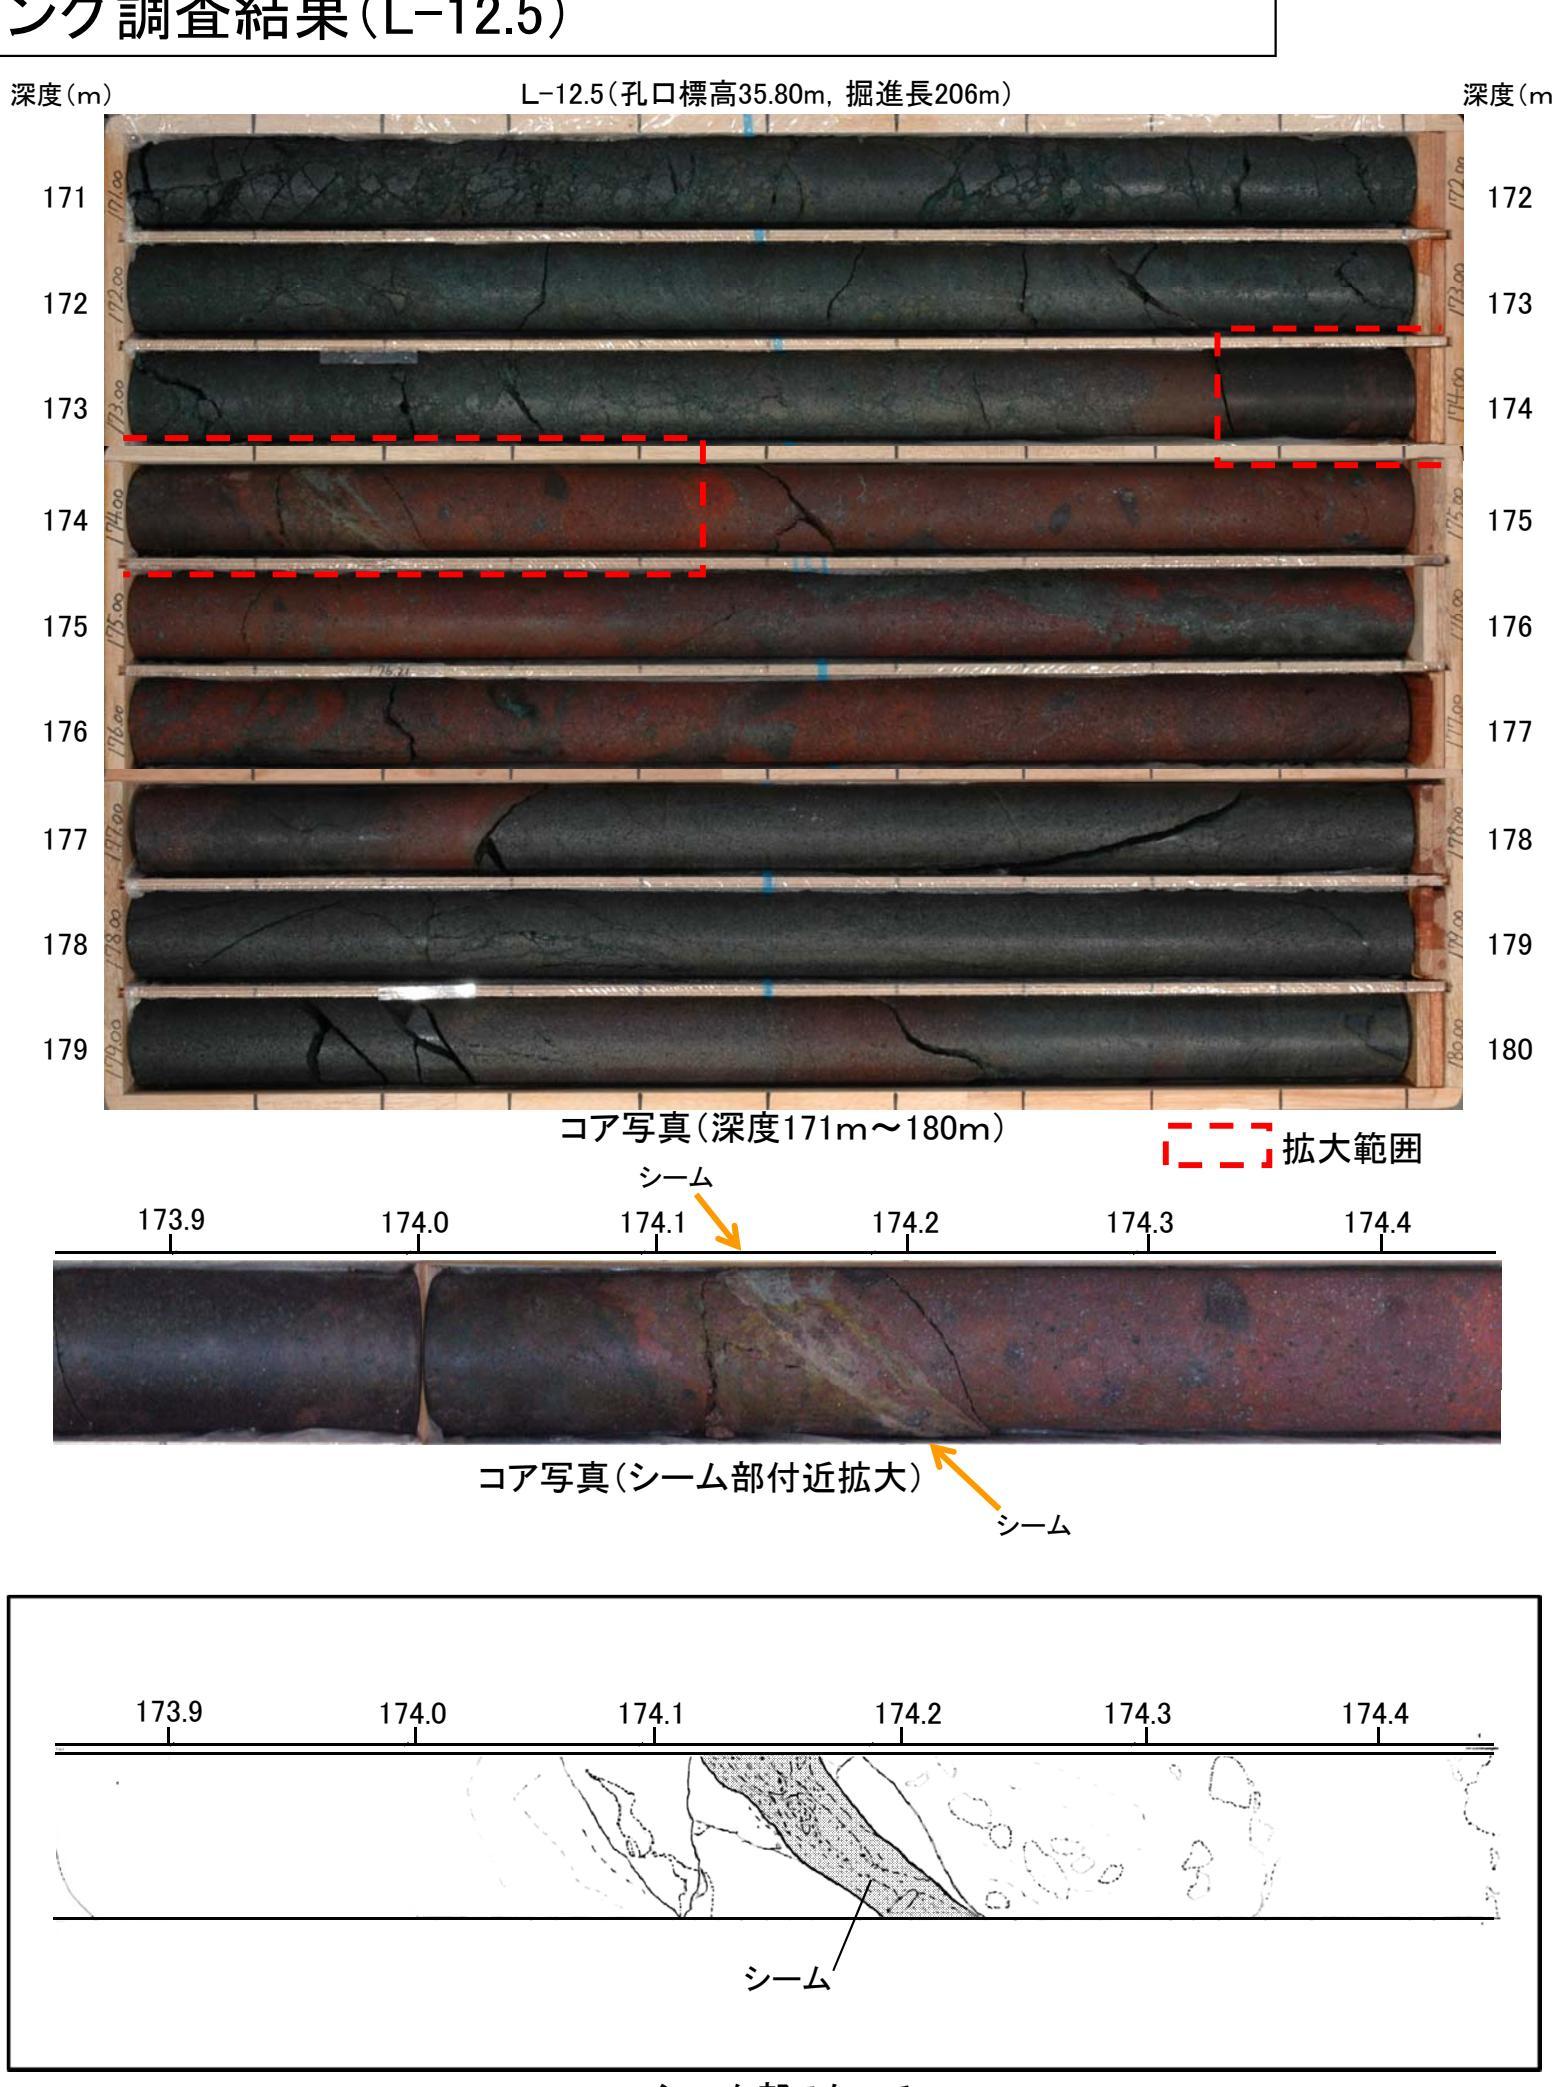
⑥ボーリング調査結果(L-12.5)

・深度174.18mにおいてシームを確認。
・シームは幅3cm, 明緑灰色~赤褐色を呈する礫混じり粘土
からなり, 定回・傾斜はN85 W/00 NE(BHIV)でめる。
