志賀原子力発電所 敷地内破砕帯に関する追加調査

中間報告書

平成24年12月7日

北陸電力株式会社

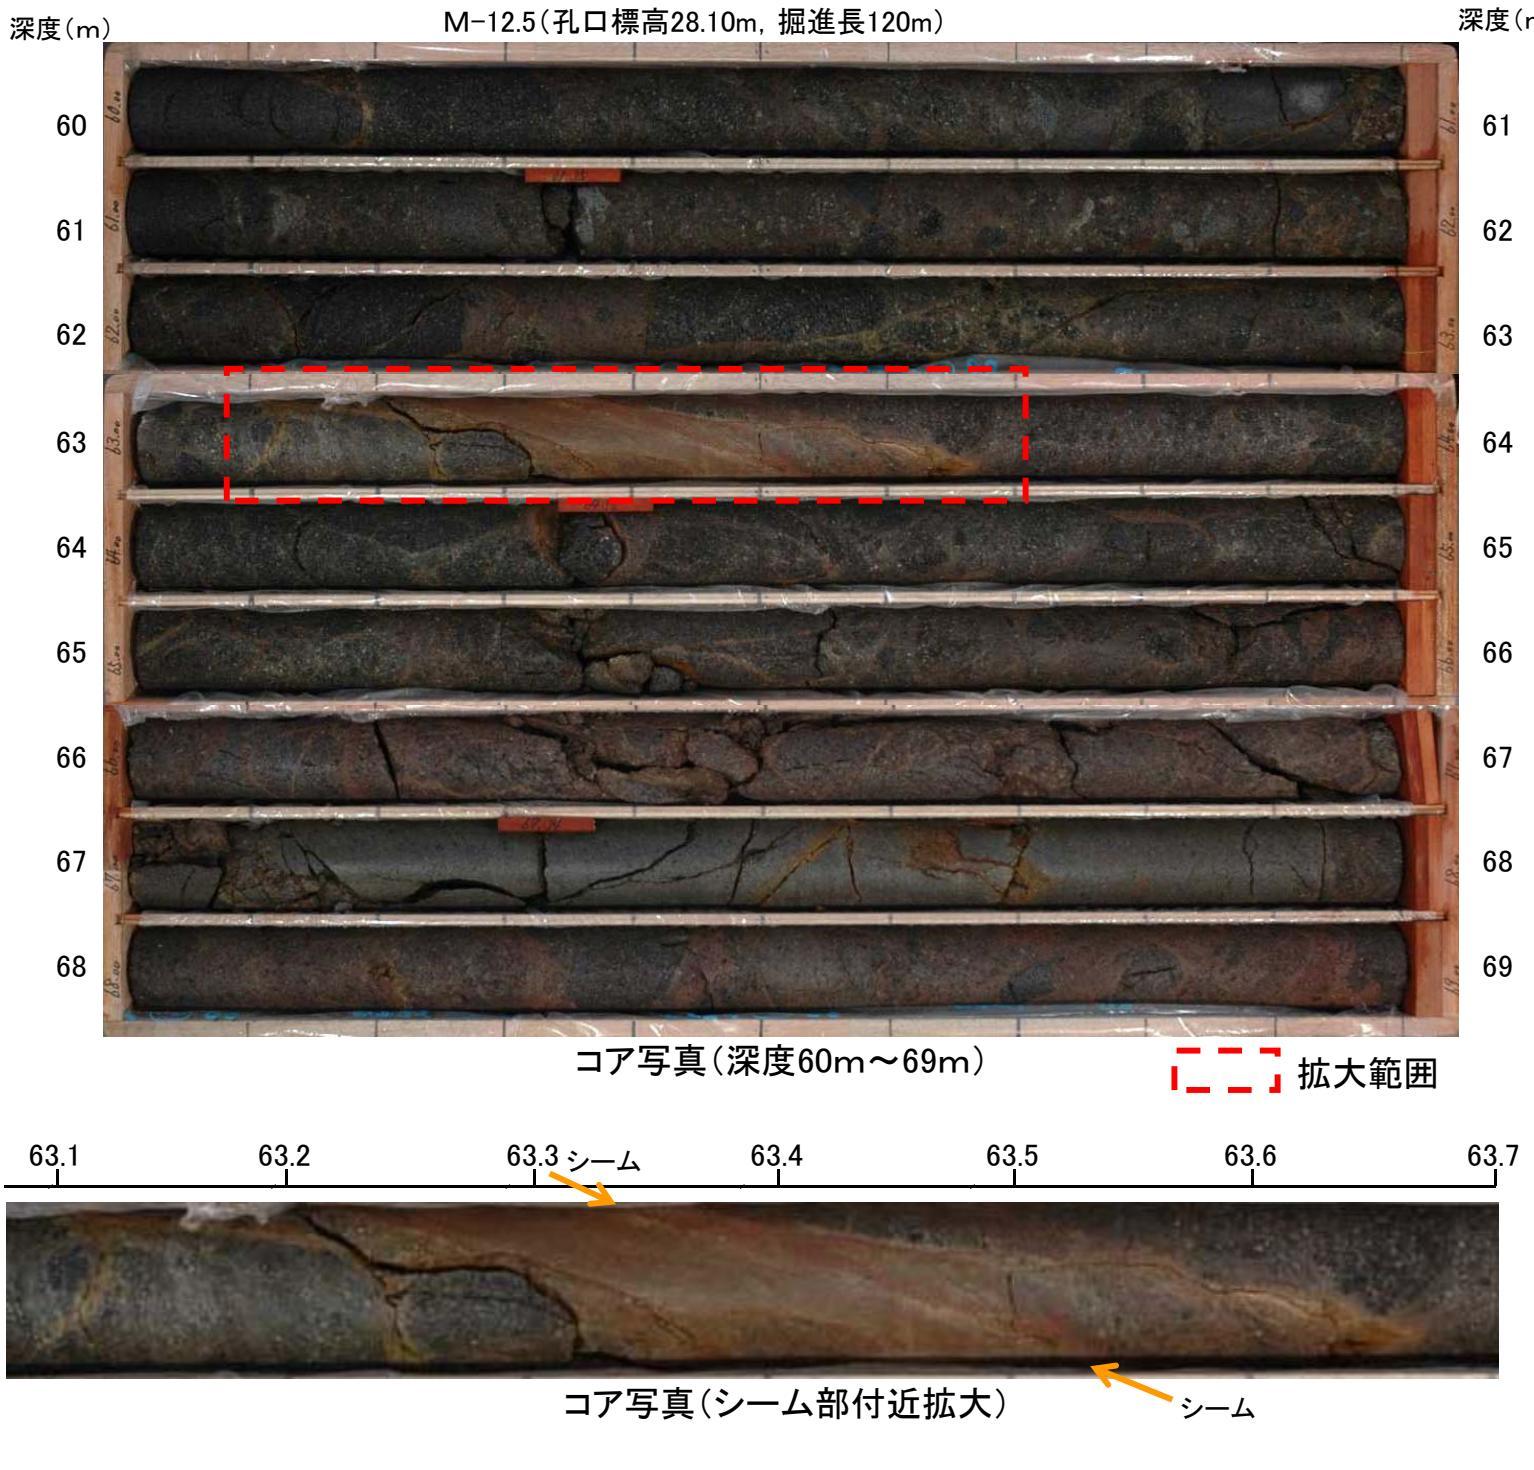
⑧ボーリング調査結果(M-12.5)

·深度63.43mにおいてシームを確認。 ・シームはフィルム状~0.5cm, 明黄褐色を呈する粘土からなり, 走向・傾斜はN62°W/72°NE(BHTV)である。

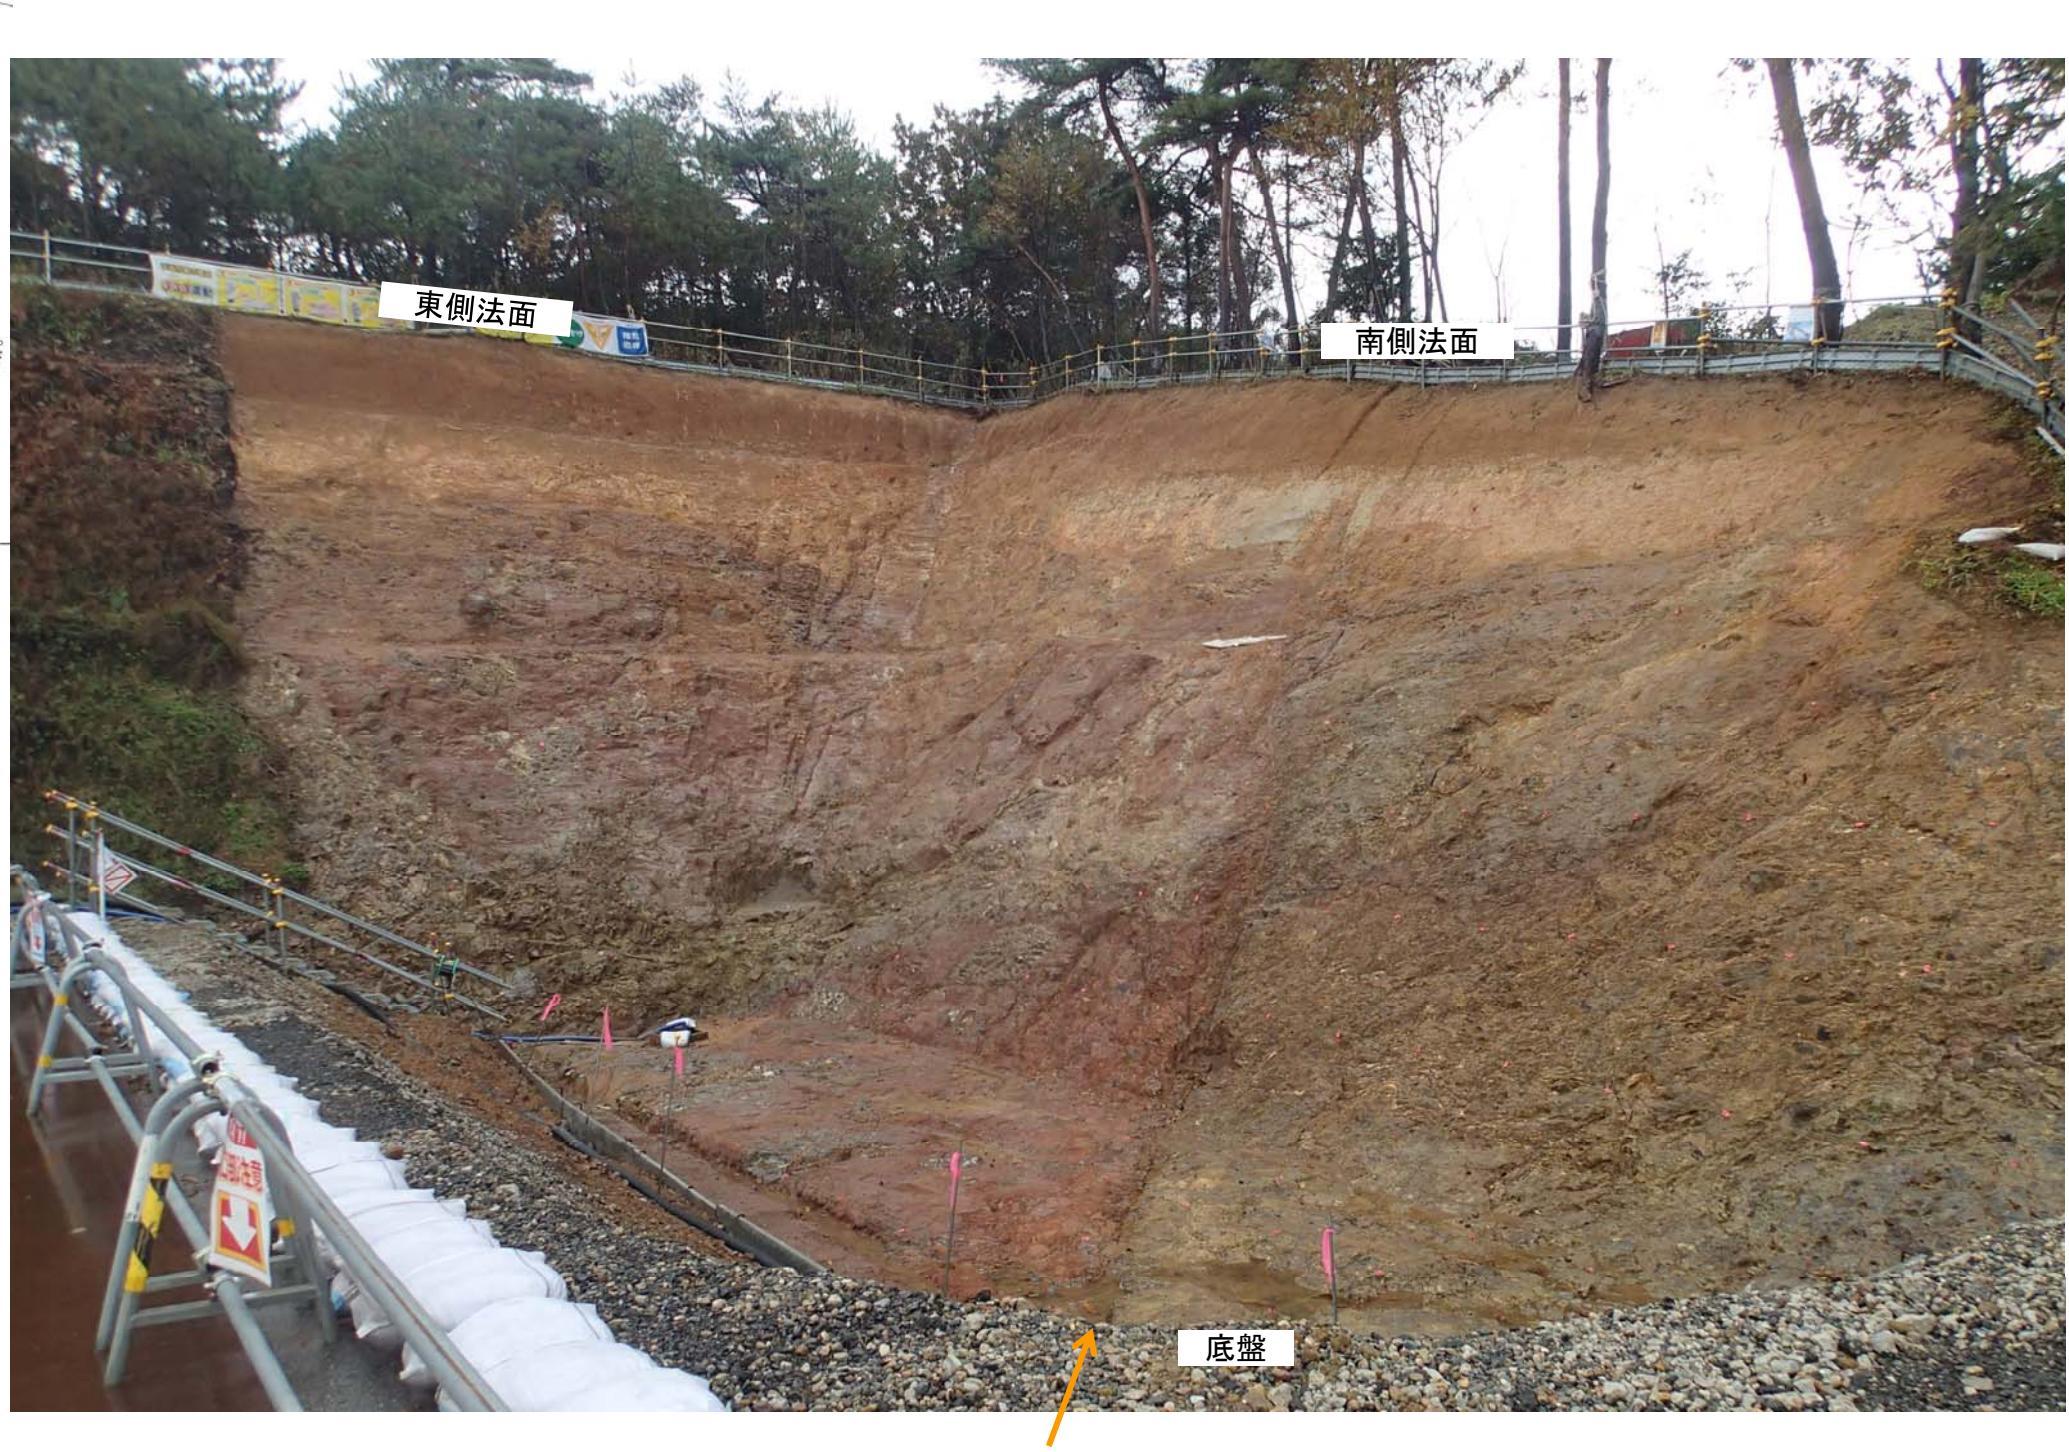
⑨表土はぎ・トレンチ調査結果(駐車場南側・東側法面・底盤)その1

・駐車場南側法面及び底盤において、シームを確認。

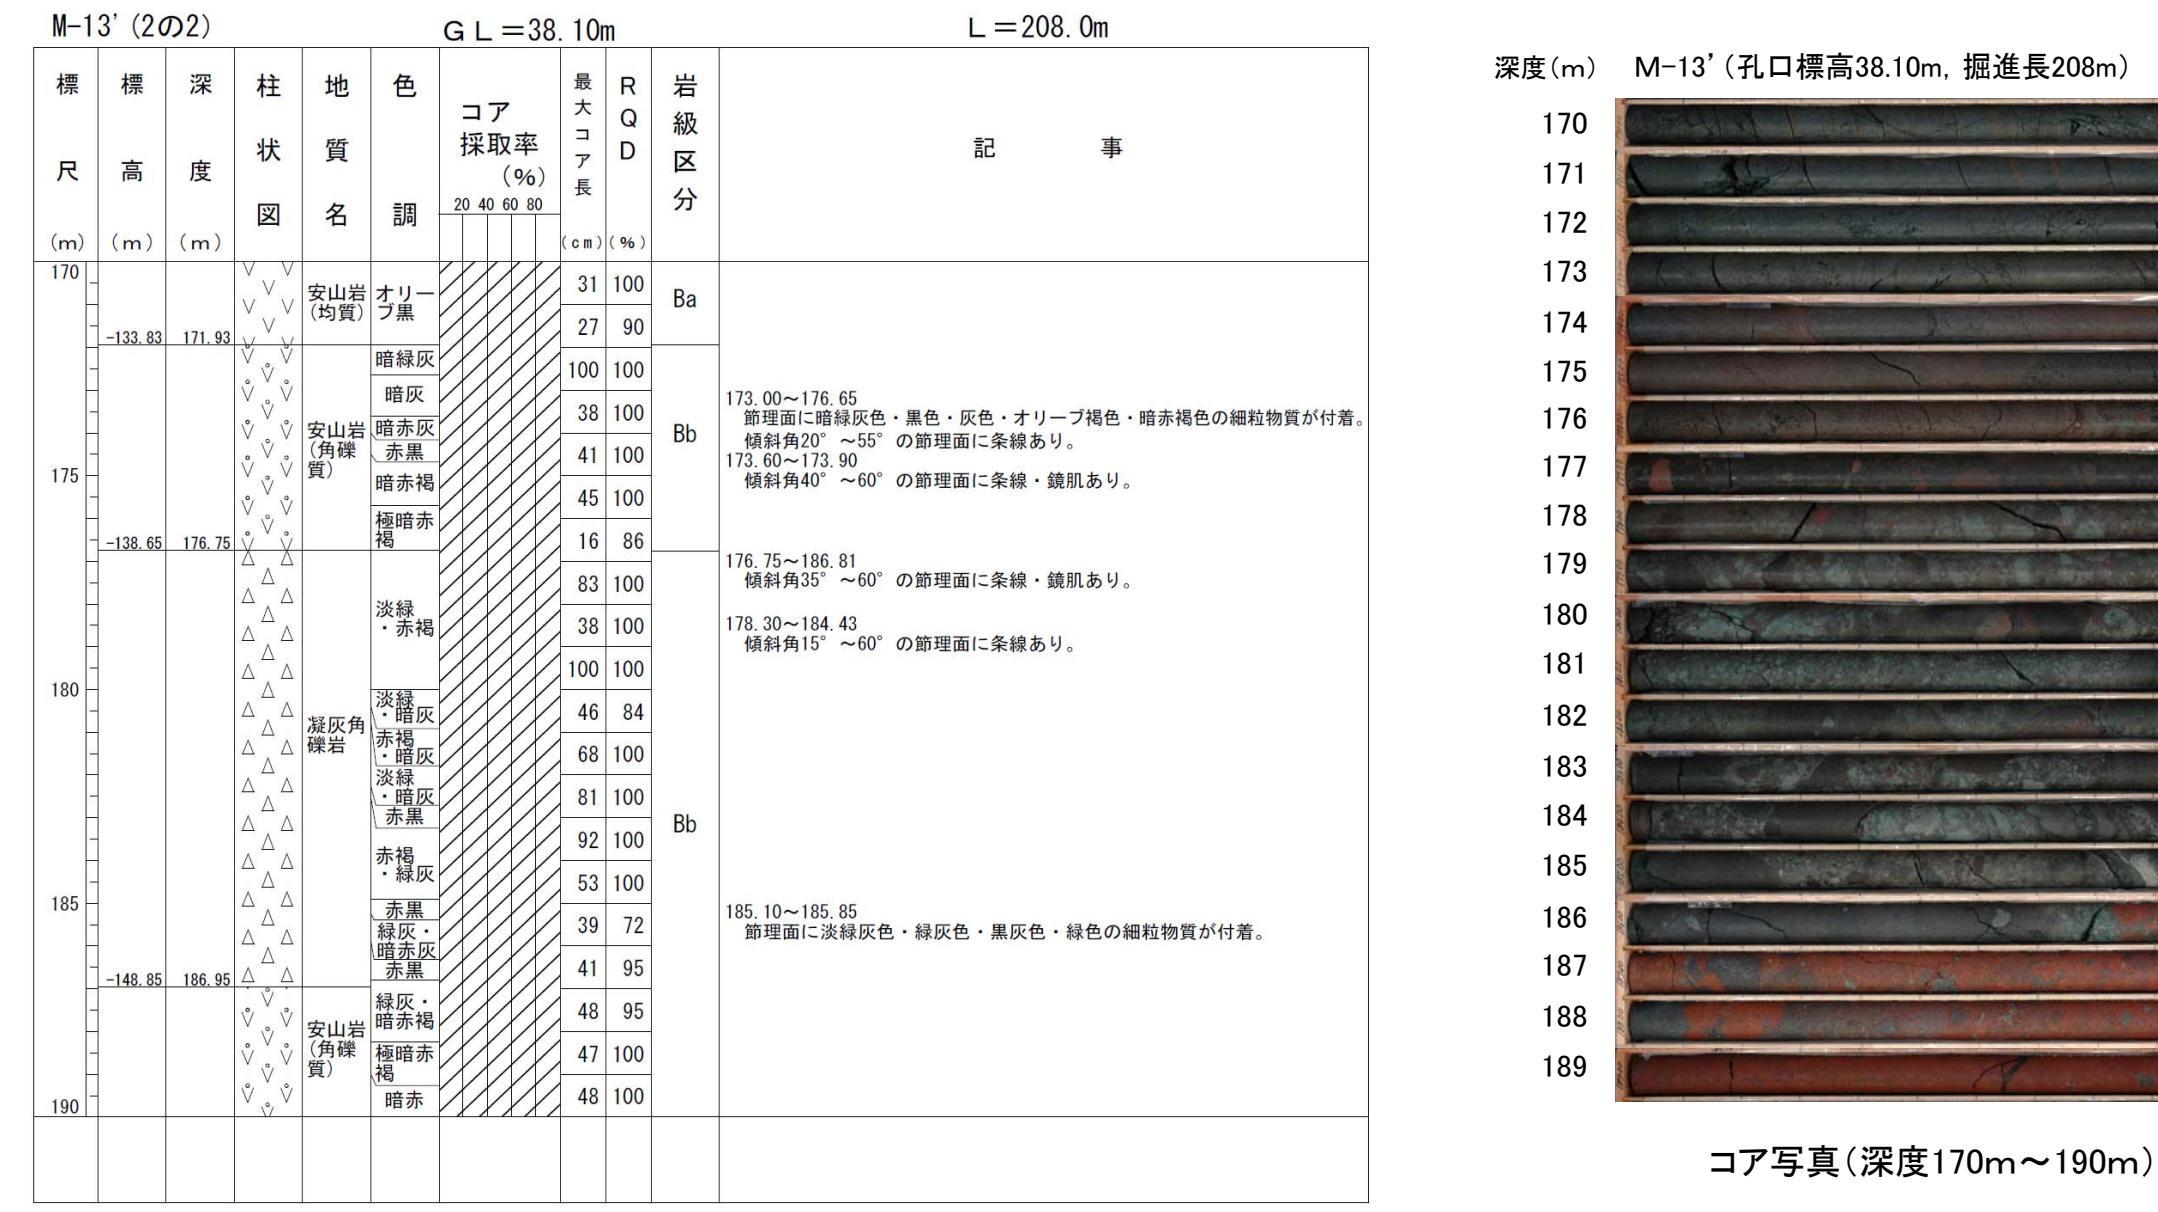
⑩ボーリング調査結果(M-13')[170m~190m]

・M-12.5で確認されたシームS-1の延長は深度154m付近 に想定されるが、コアでは確認されない。

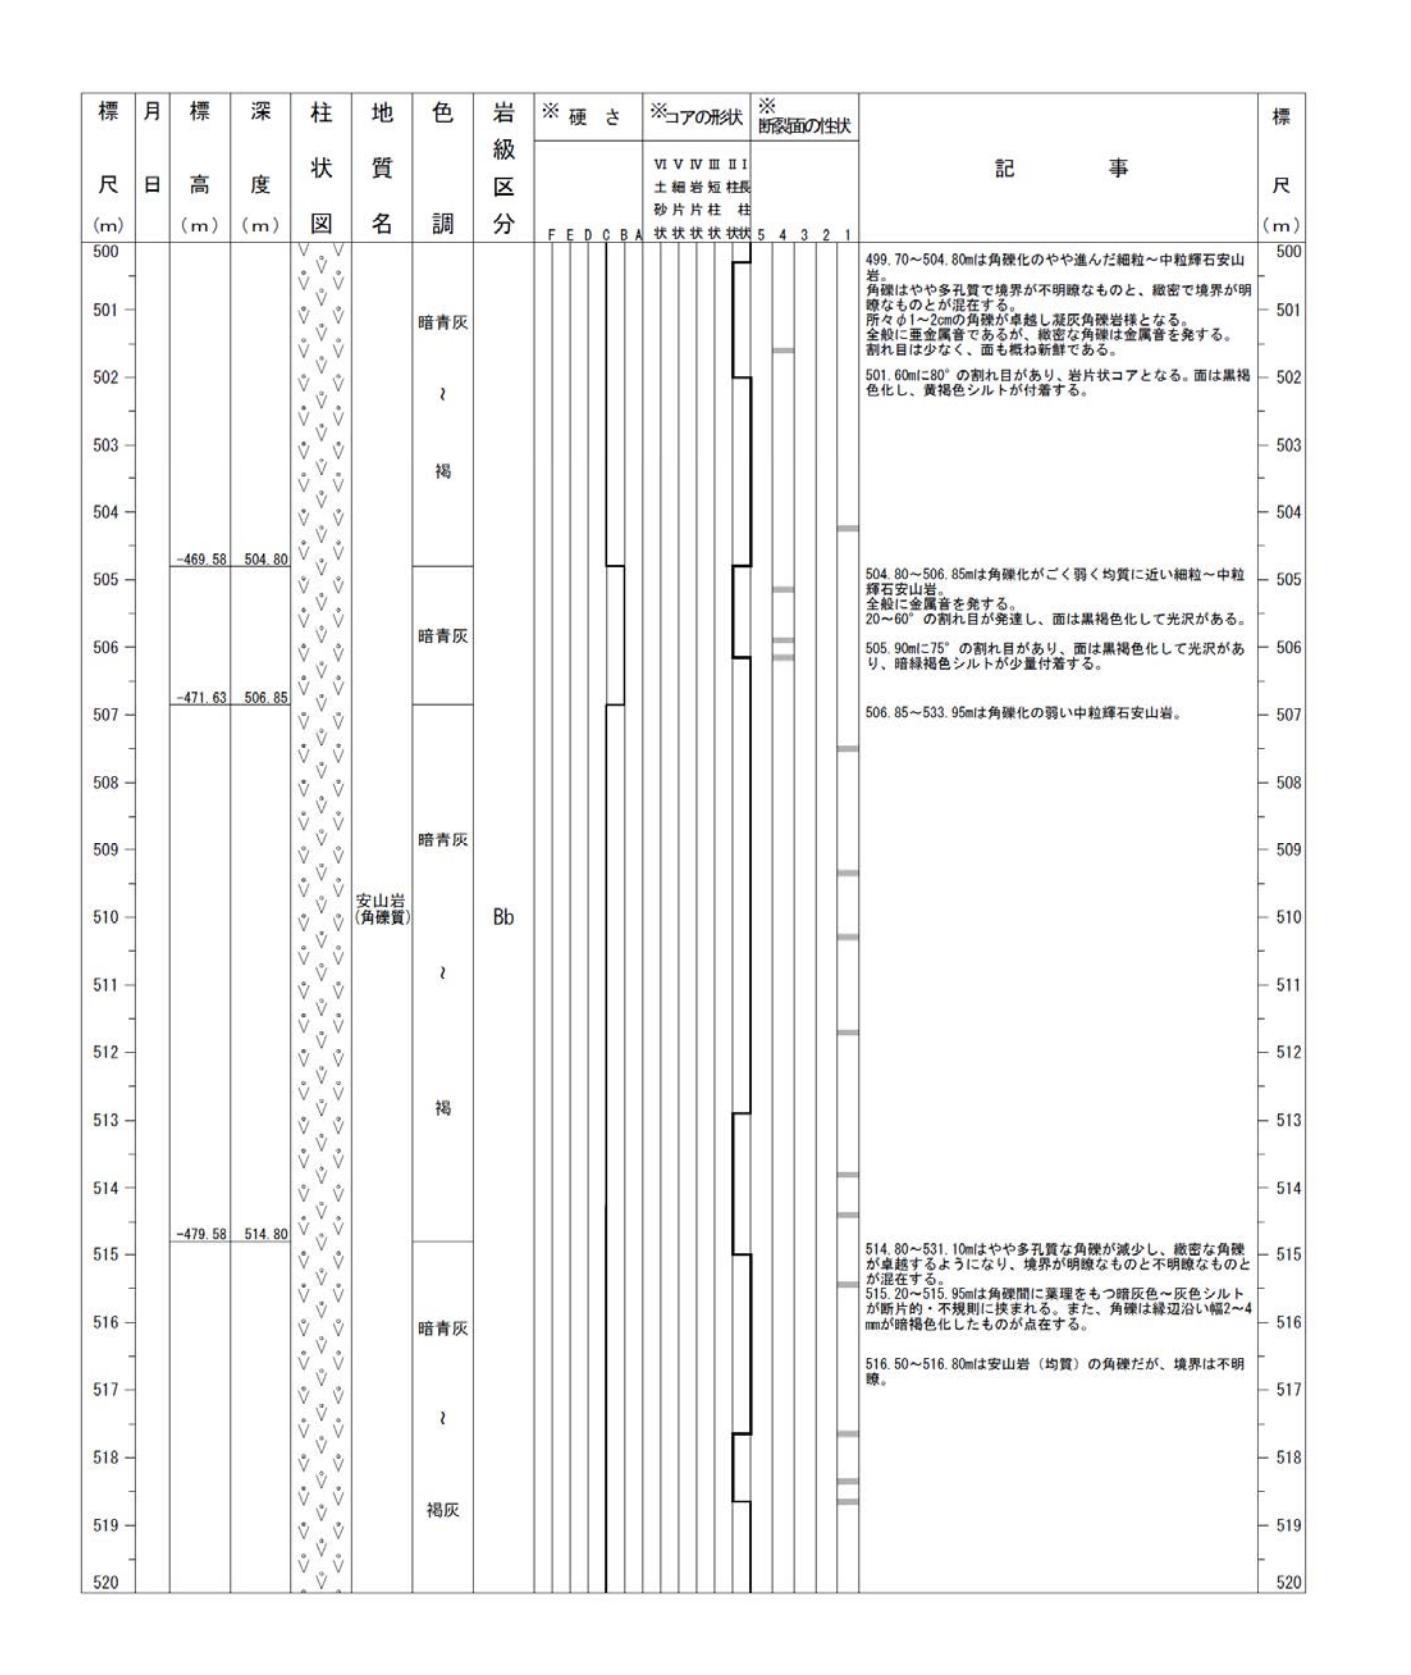
①ボーリング調査結果(大深度ボーリング)[500m~520m]

・L-12.5で確認されたシームS-1の延長は深度420m付近に 想定されるが、コアでは確認されない。

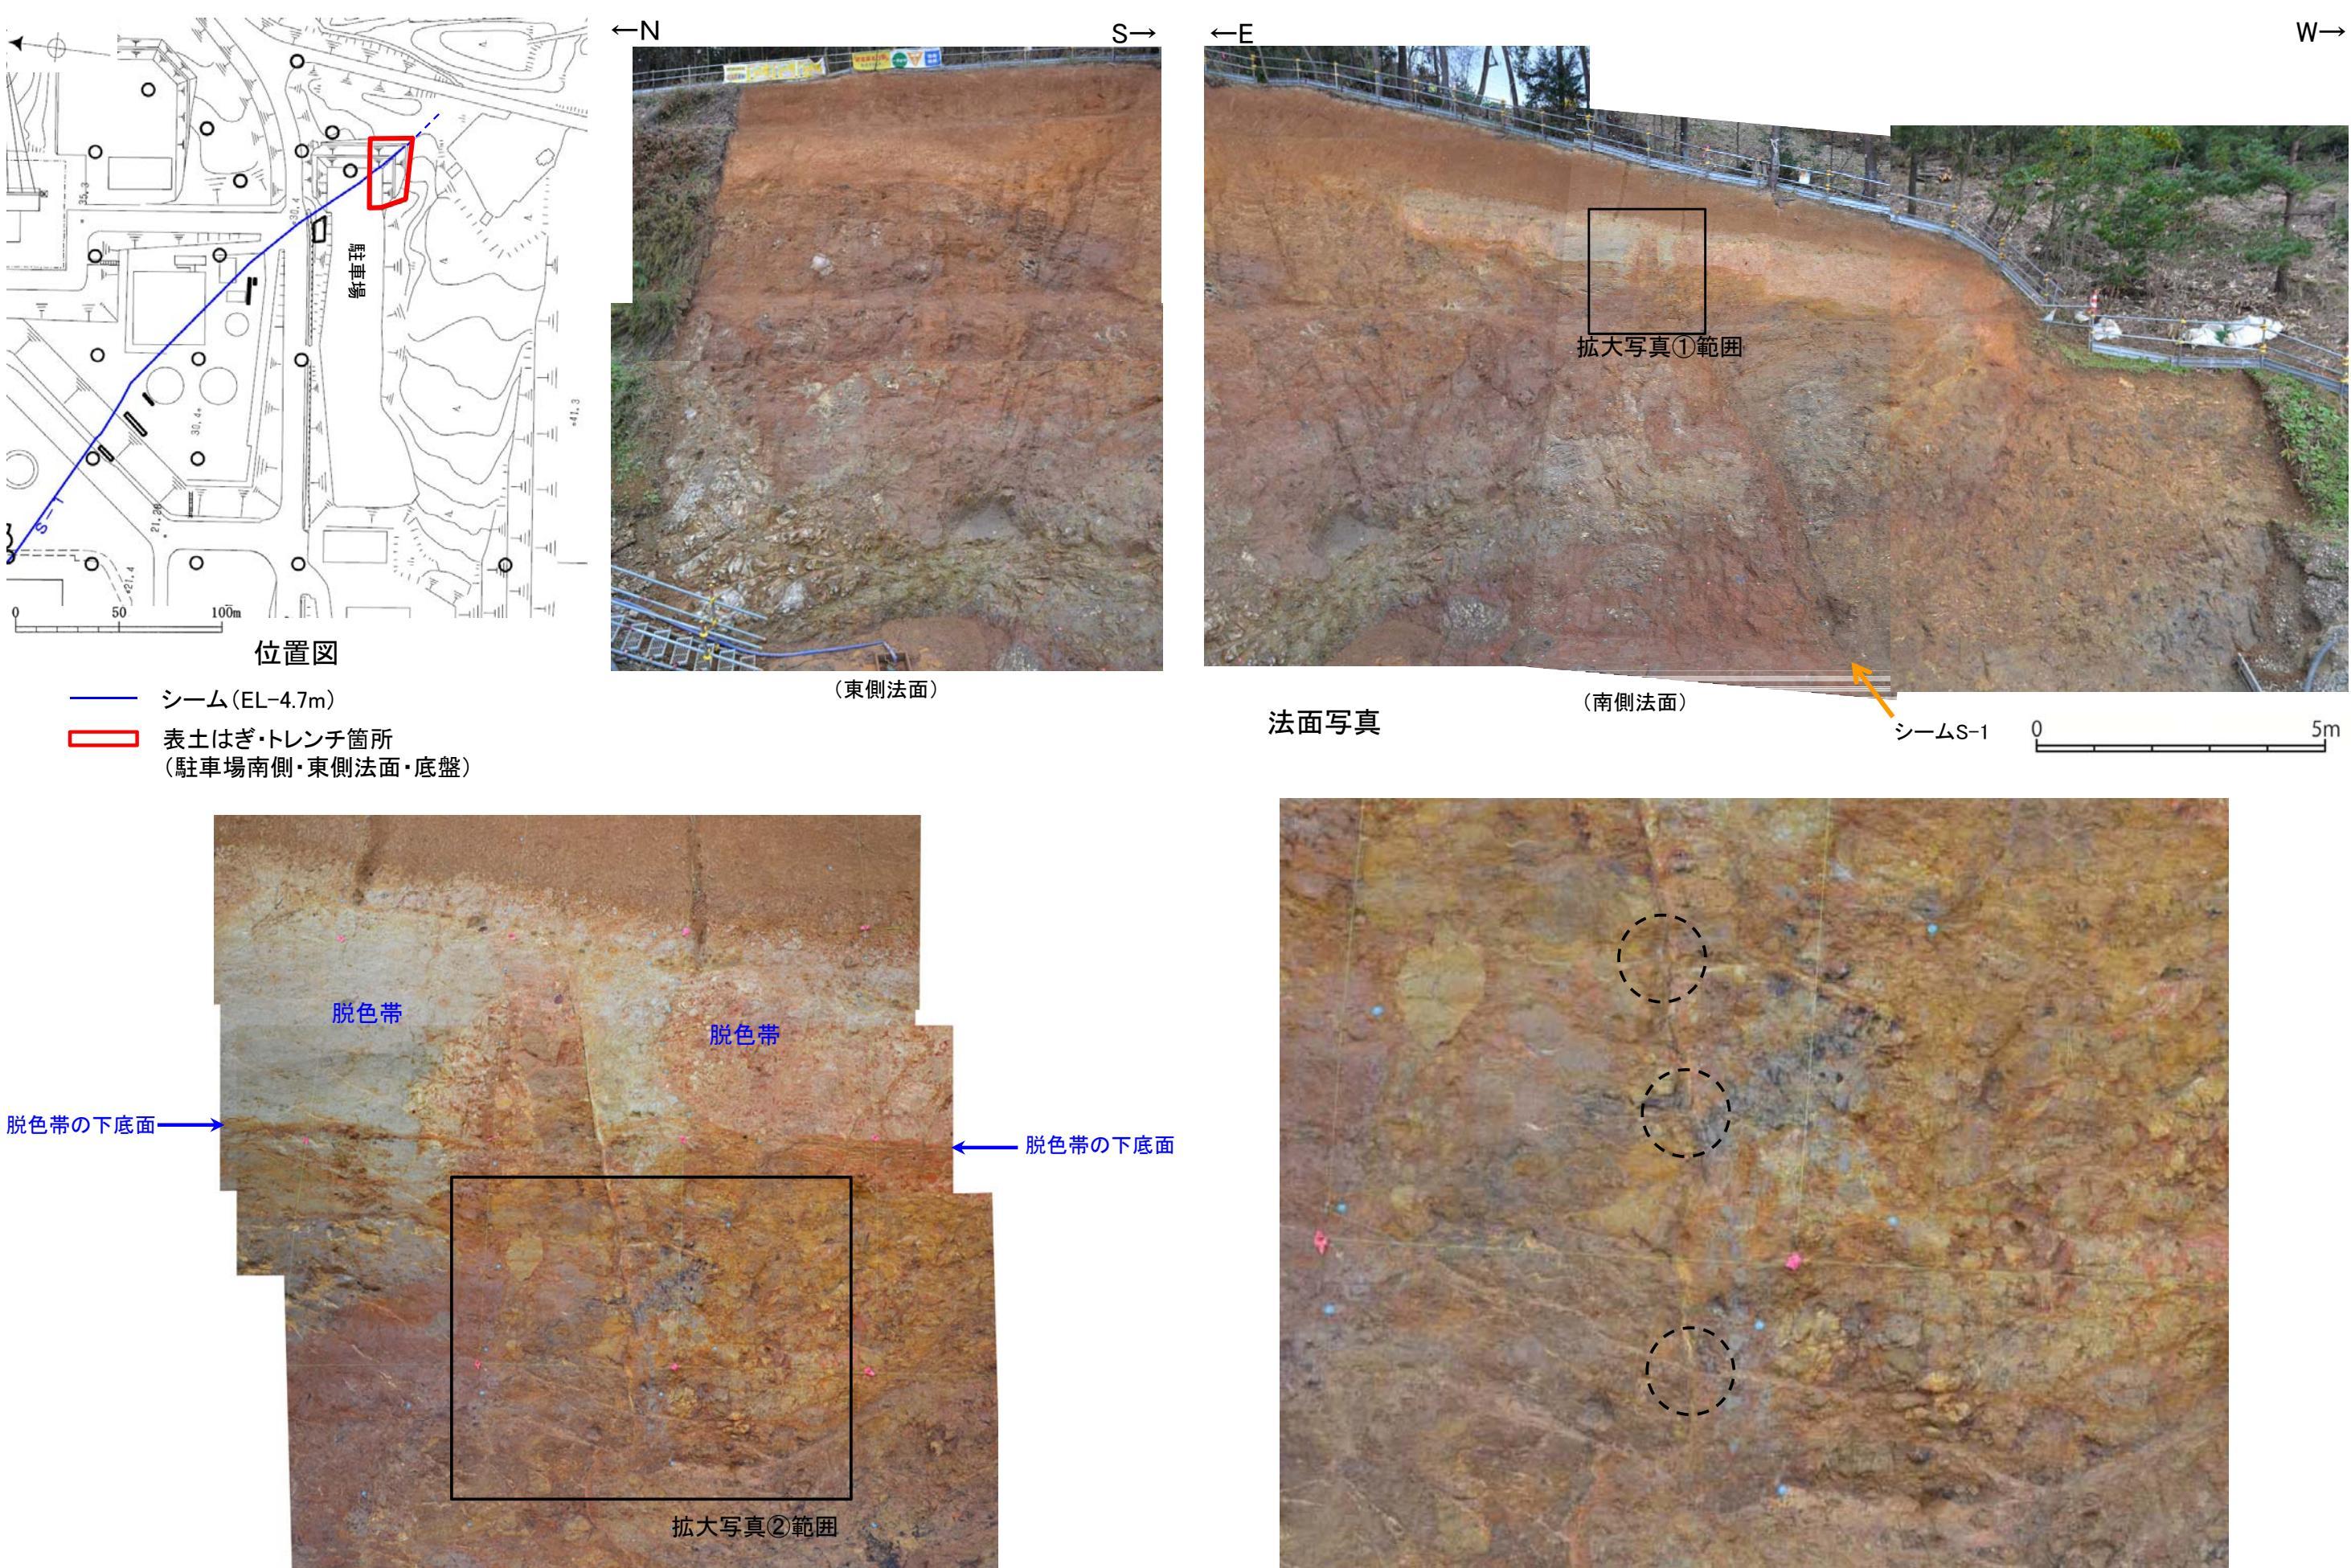
表土はぎ・トレンチ調査結果(駐車場南側・東側法面・底盤)その1

・シームS-1の両側で,安山岩(角礫質)中における脱色帯の下底面にずれが認められない。

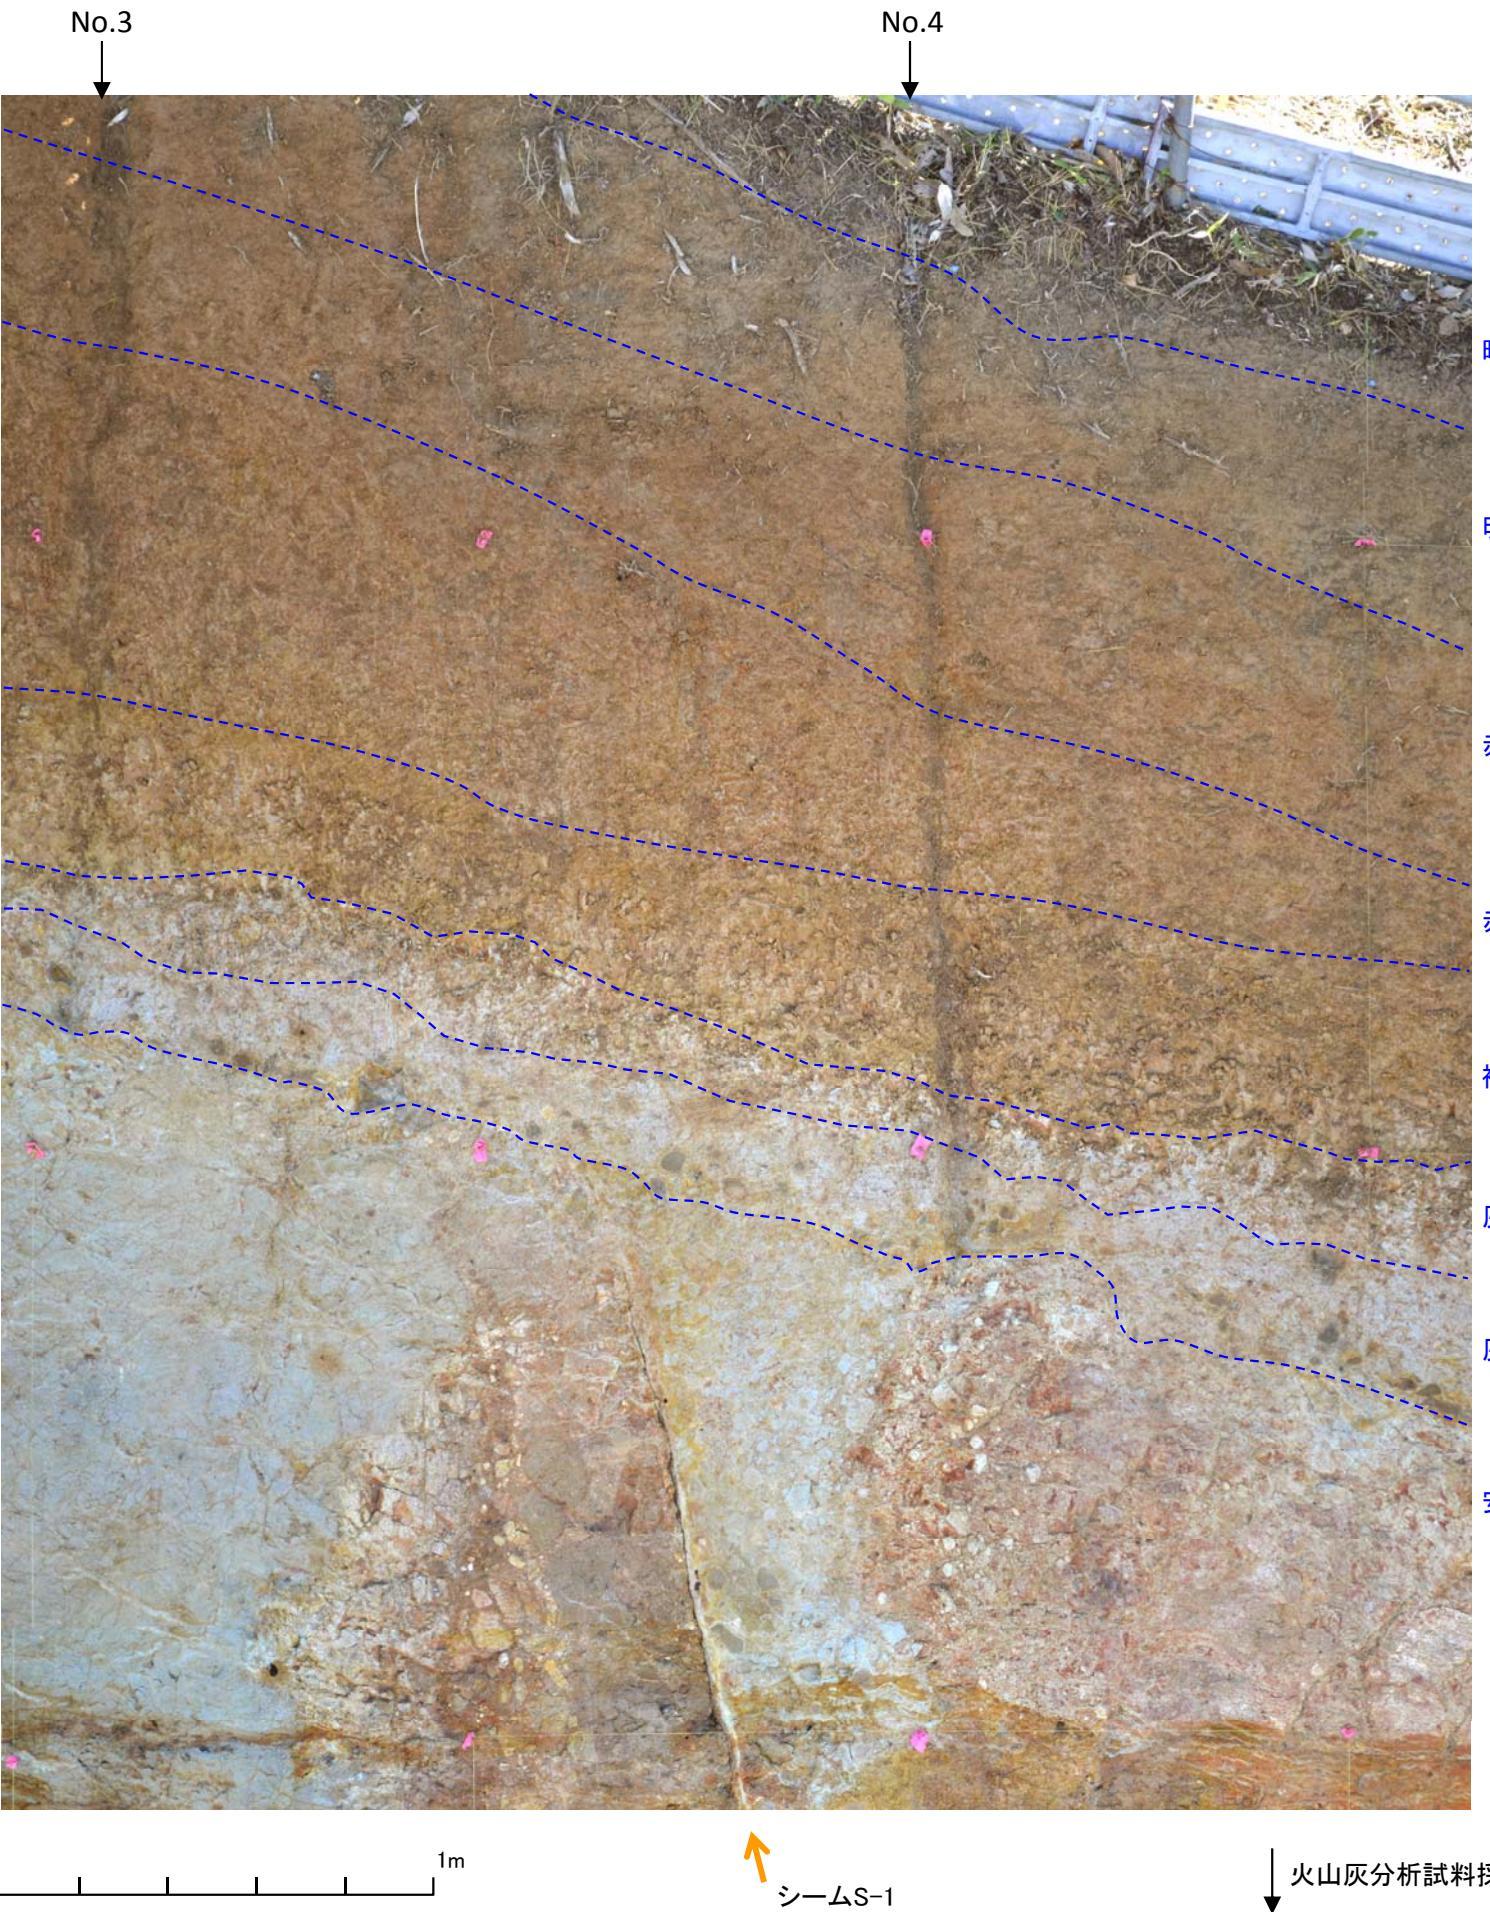
表土はぎ・トレンチ調査結果(駐車場南側・東側法面・底盤)その3

・シームS-1を含む岩盤の上面及びその上位の高位段丘相当の堆積物に変位,変形は認められない。

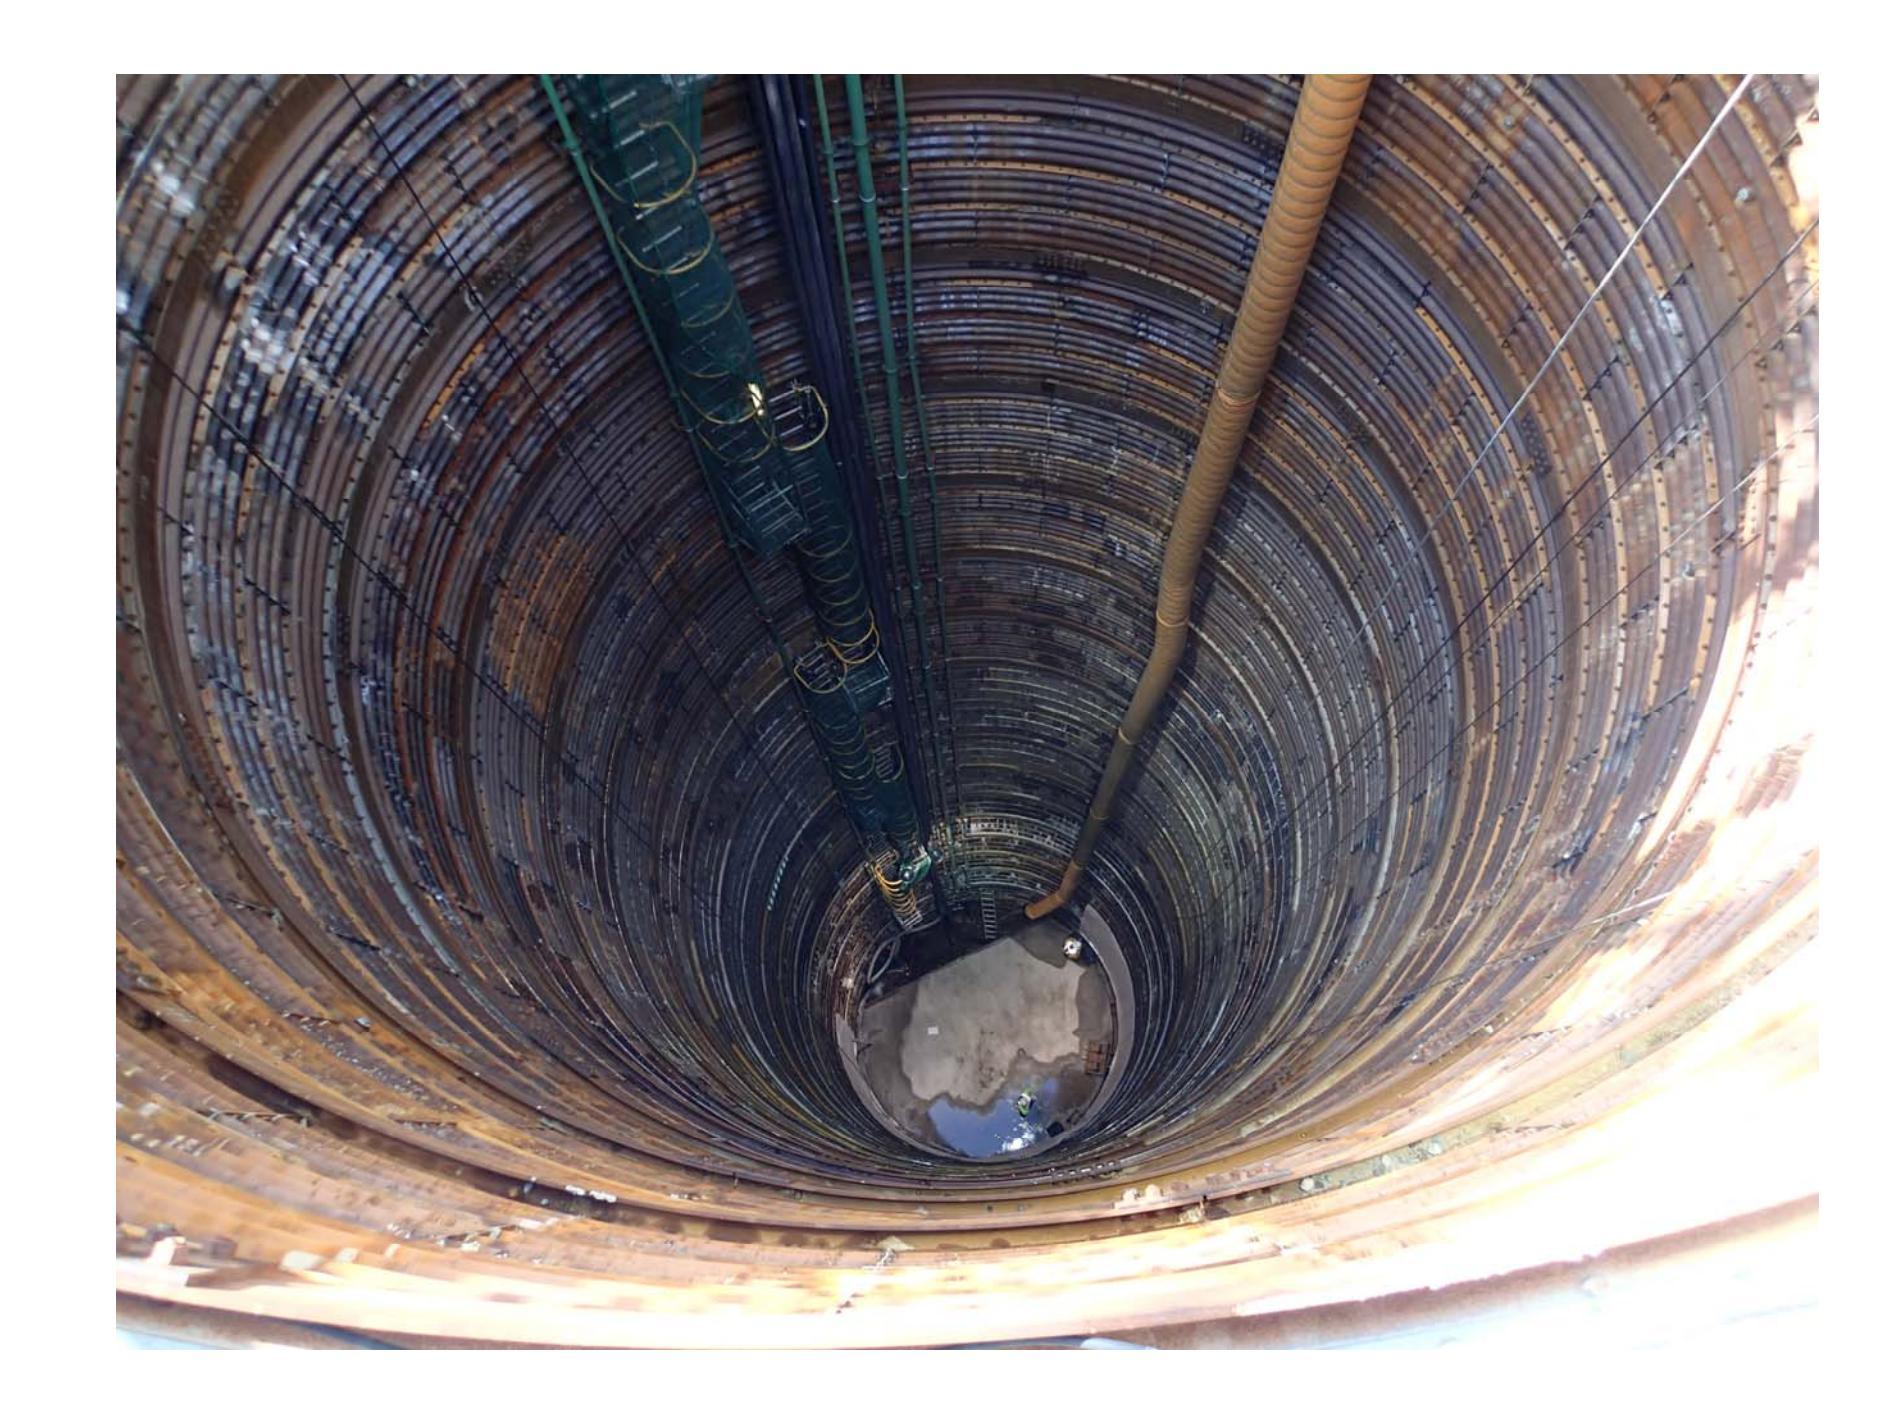
[参考1]岩盤調査坑掘削の進捗状況(1/3)

・現在, 立坑は39.5mの掘削が完了し, 横坑の掘削準備中である。
