志賀原子力発電所 敷地内破砕帯に関する追加調査

中間報告書

平成24年12月7日

北陸電力株式会社

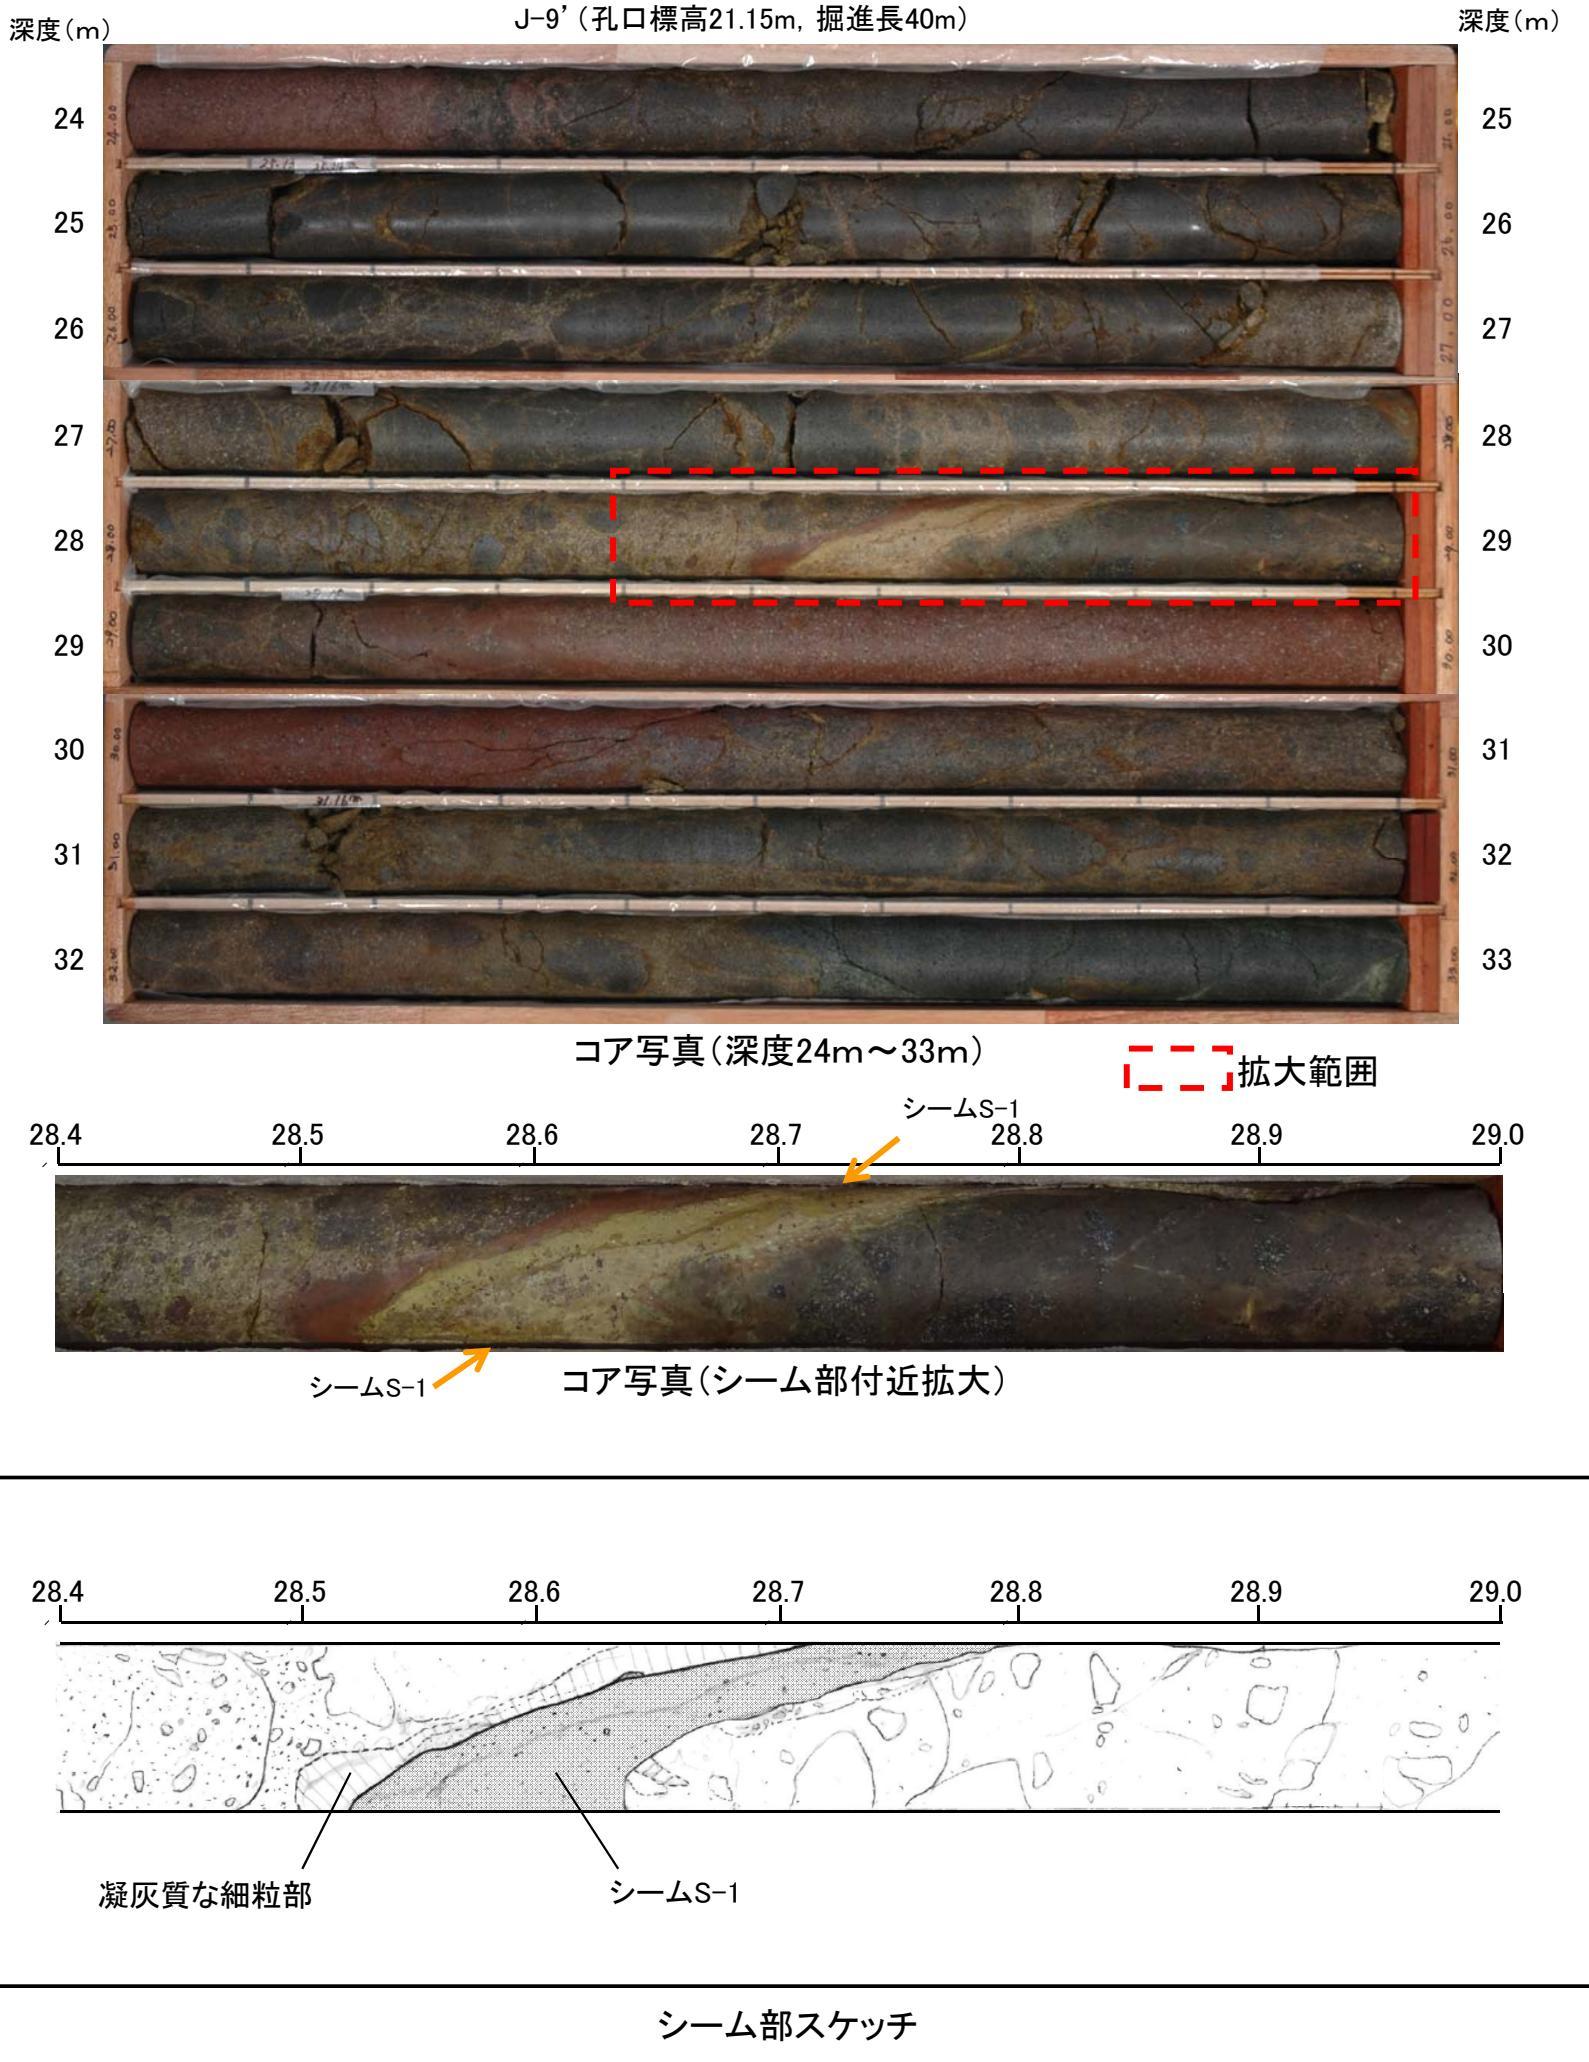
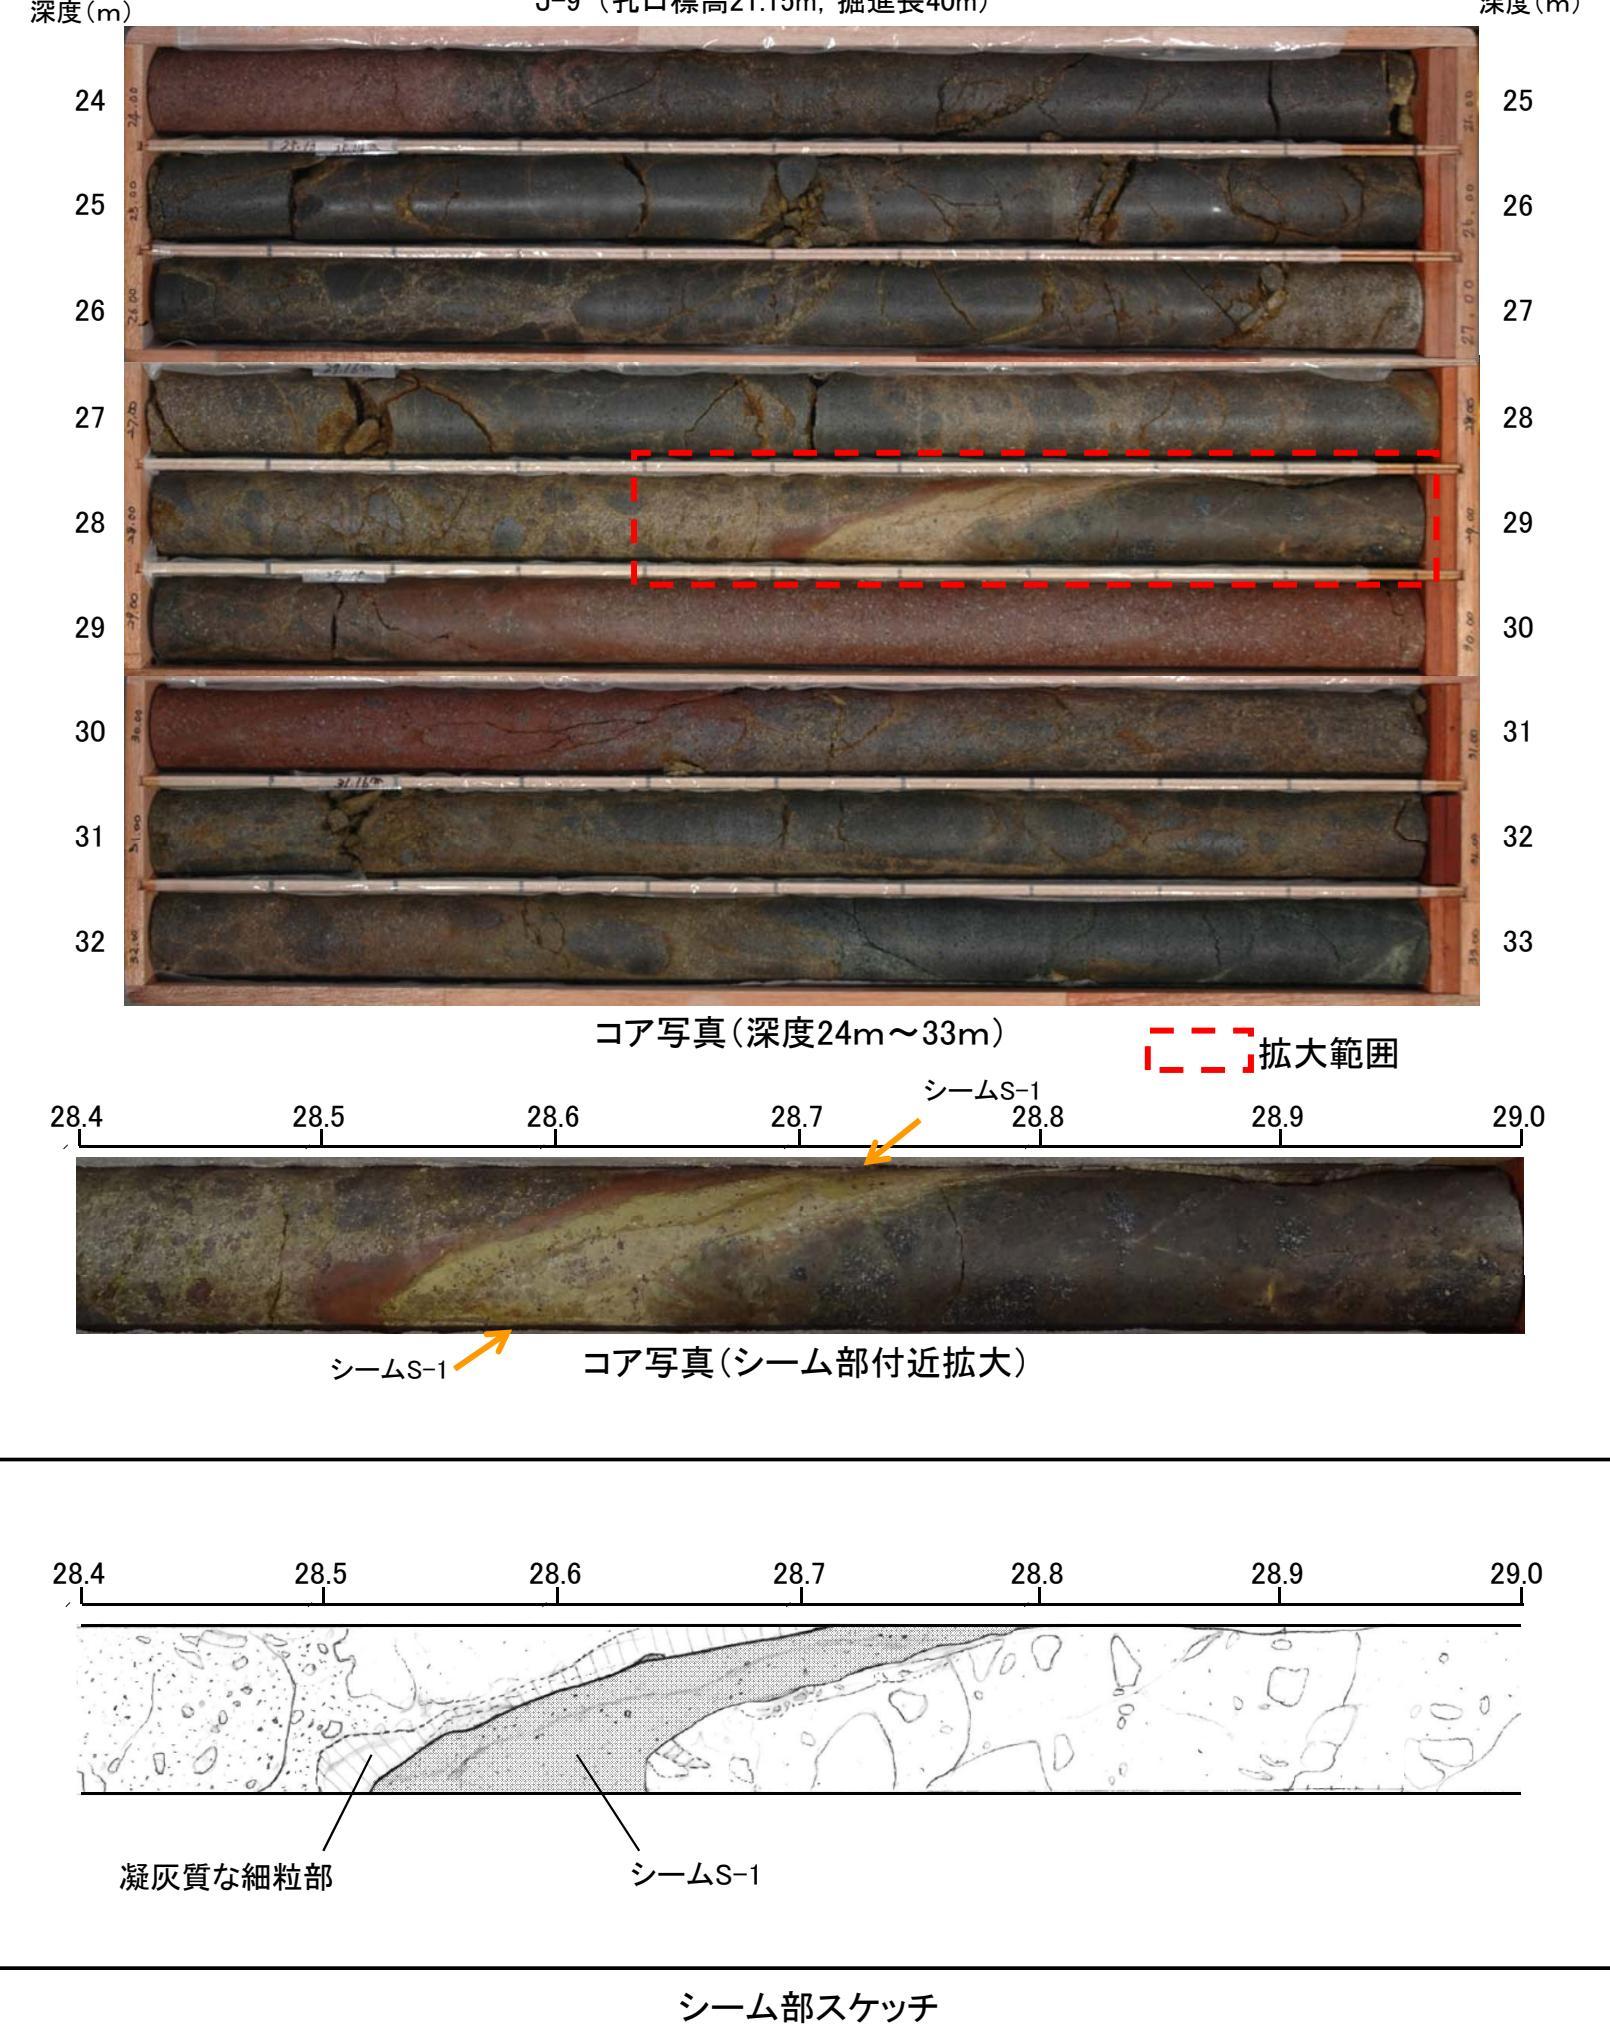
ボーリング調査結果(J-9')(2/3)

・深度28.67mにおいてシームS-1を確認。 ・シームS-1は幅3~4cm, 淡黄色を呈する礫混じり粘土から なる。

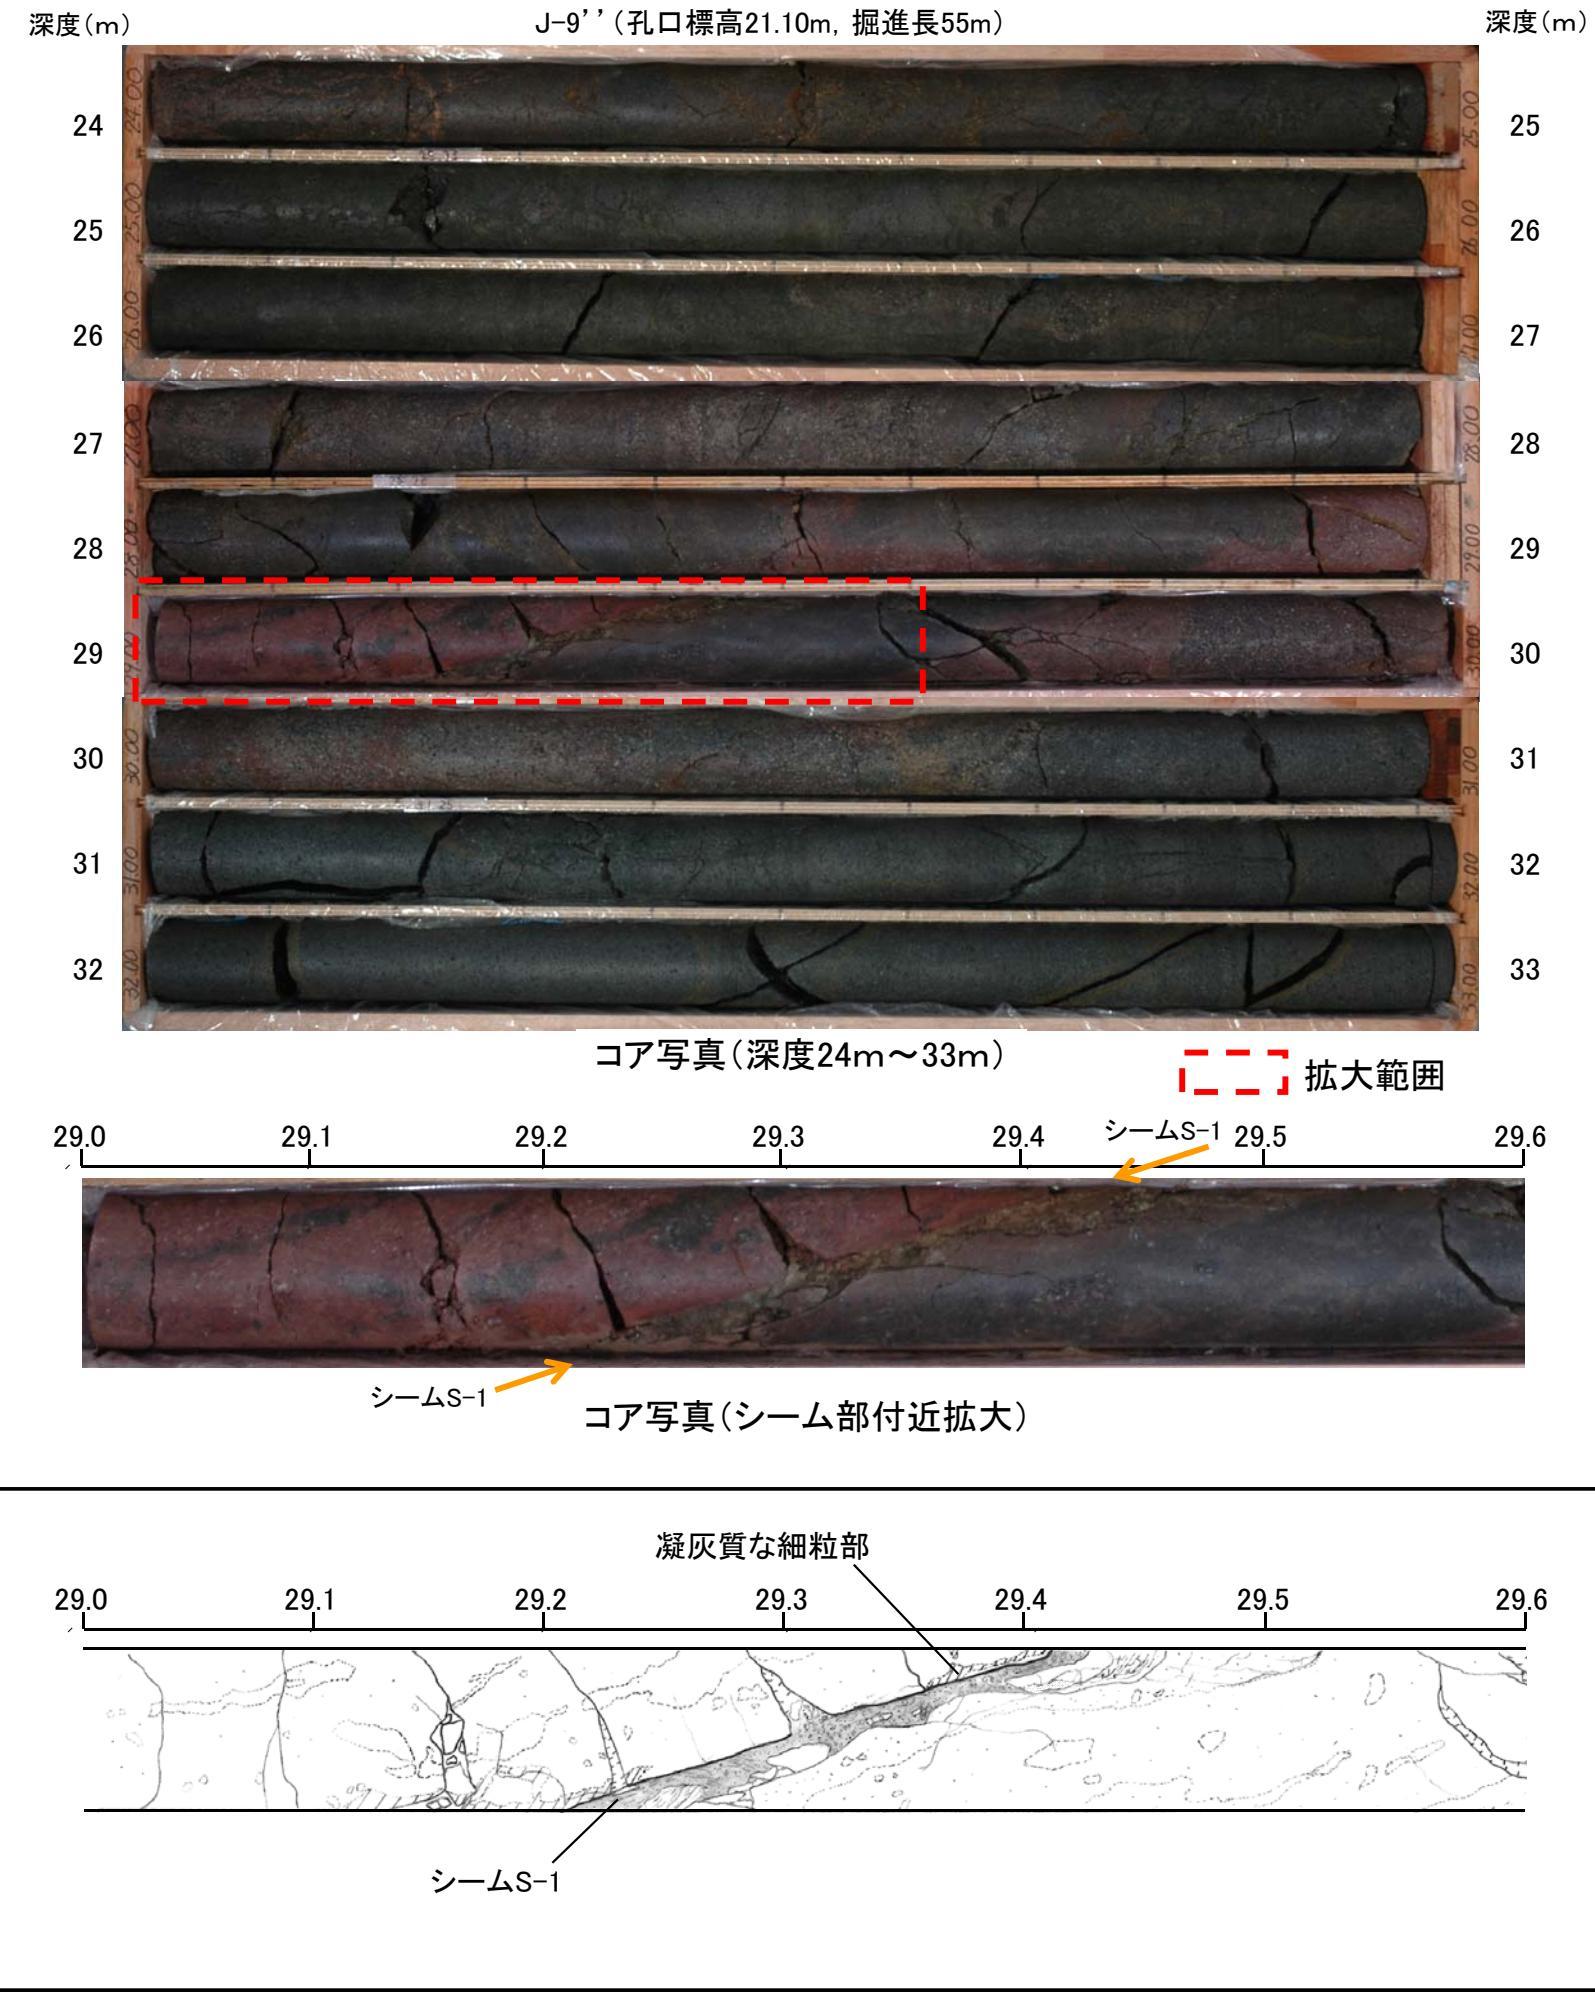
ボーリング調査結果(J-9'')(3/3)

・深度29.33mにおいてシームS-1を確認。
・シームS-1は幅0.5~2cm, 暗灰黄色~オリーブ褐色を
呈する礫混じり粘土からなる。

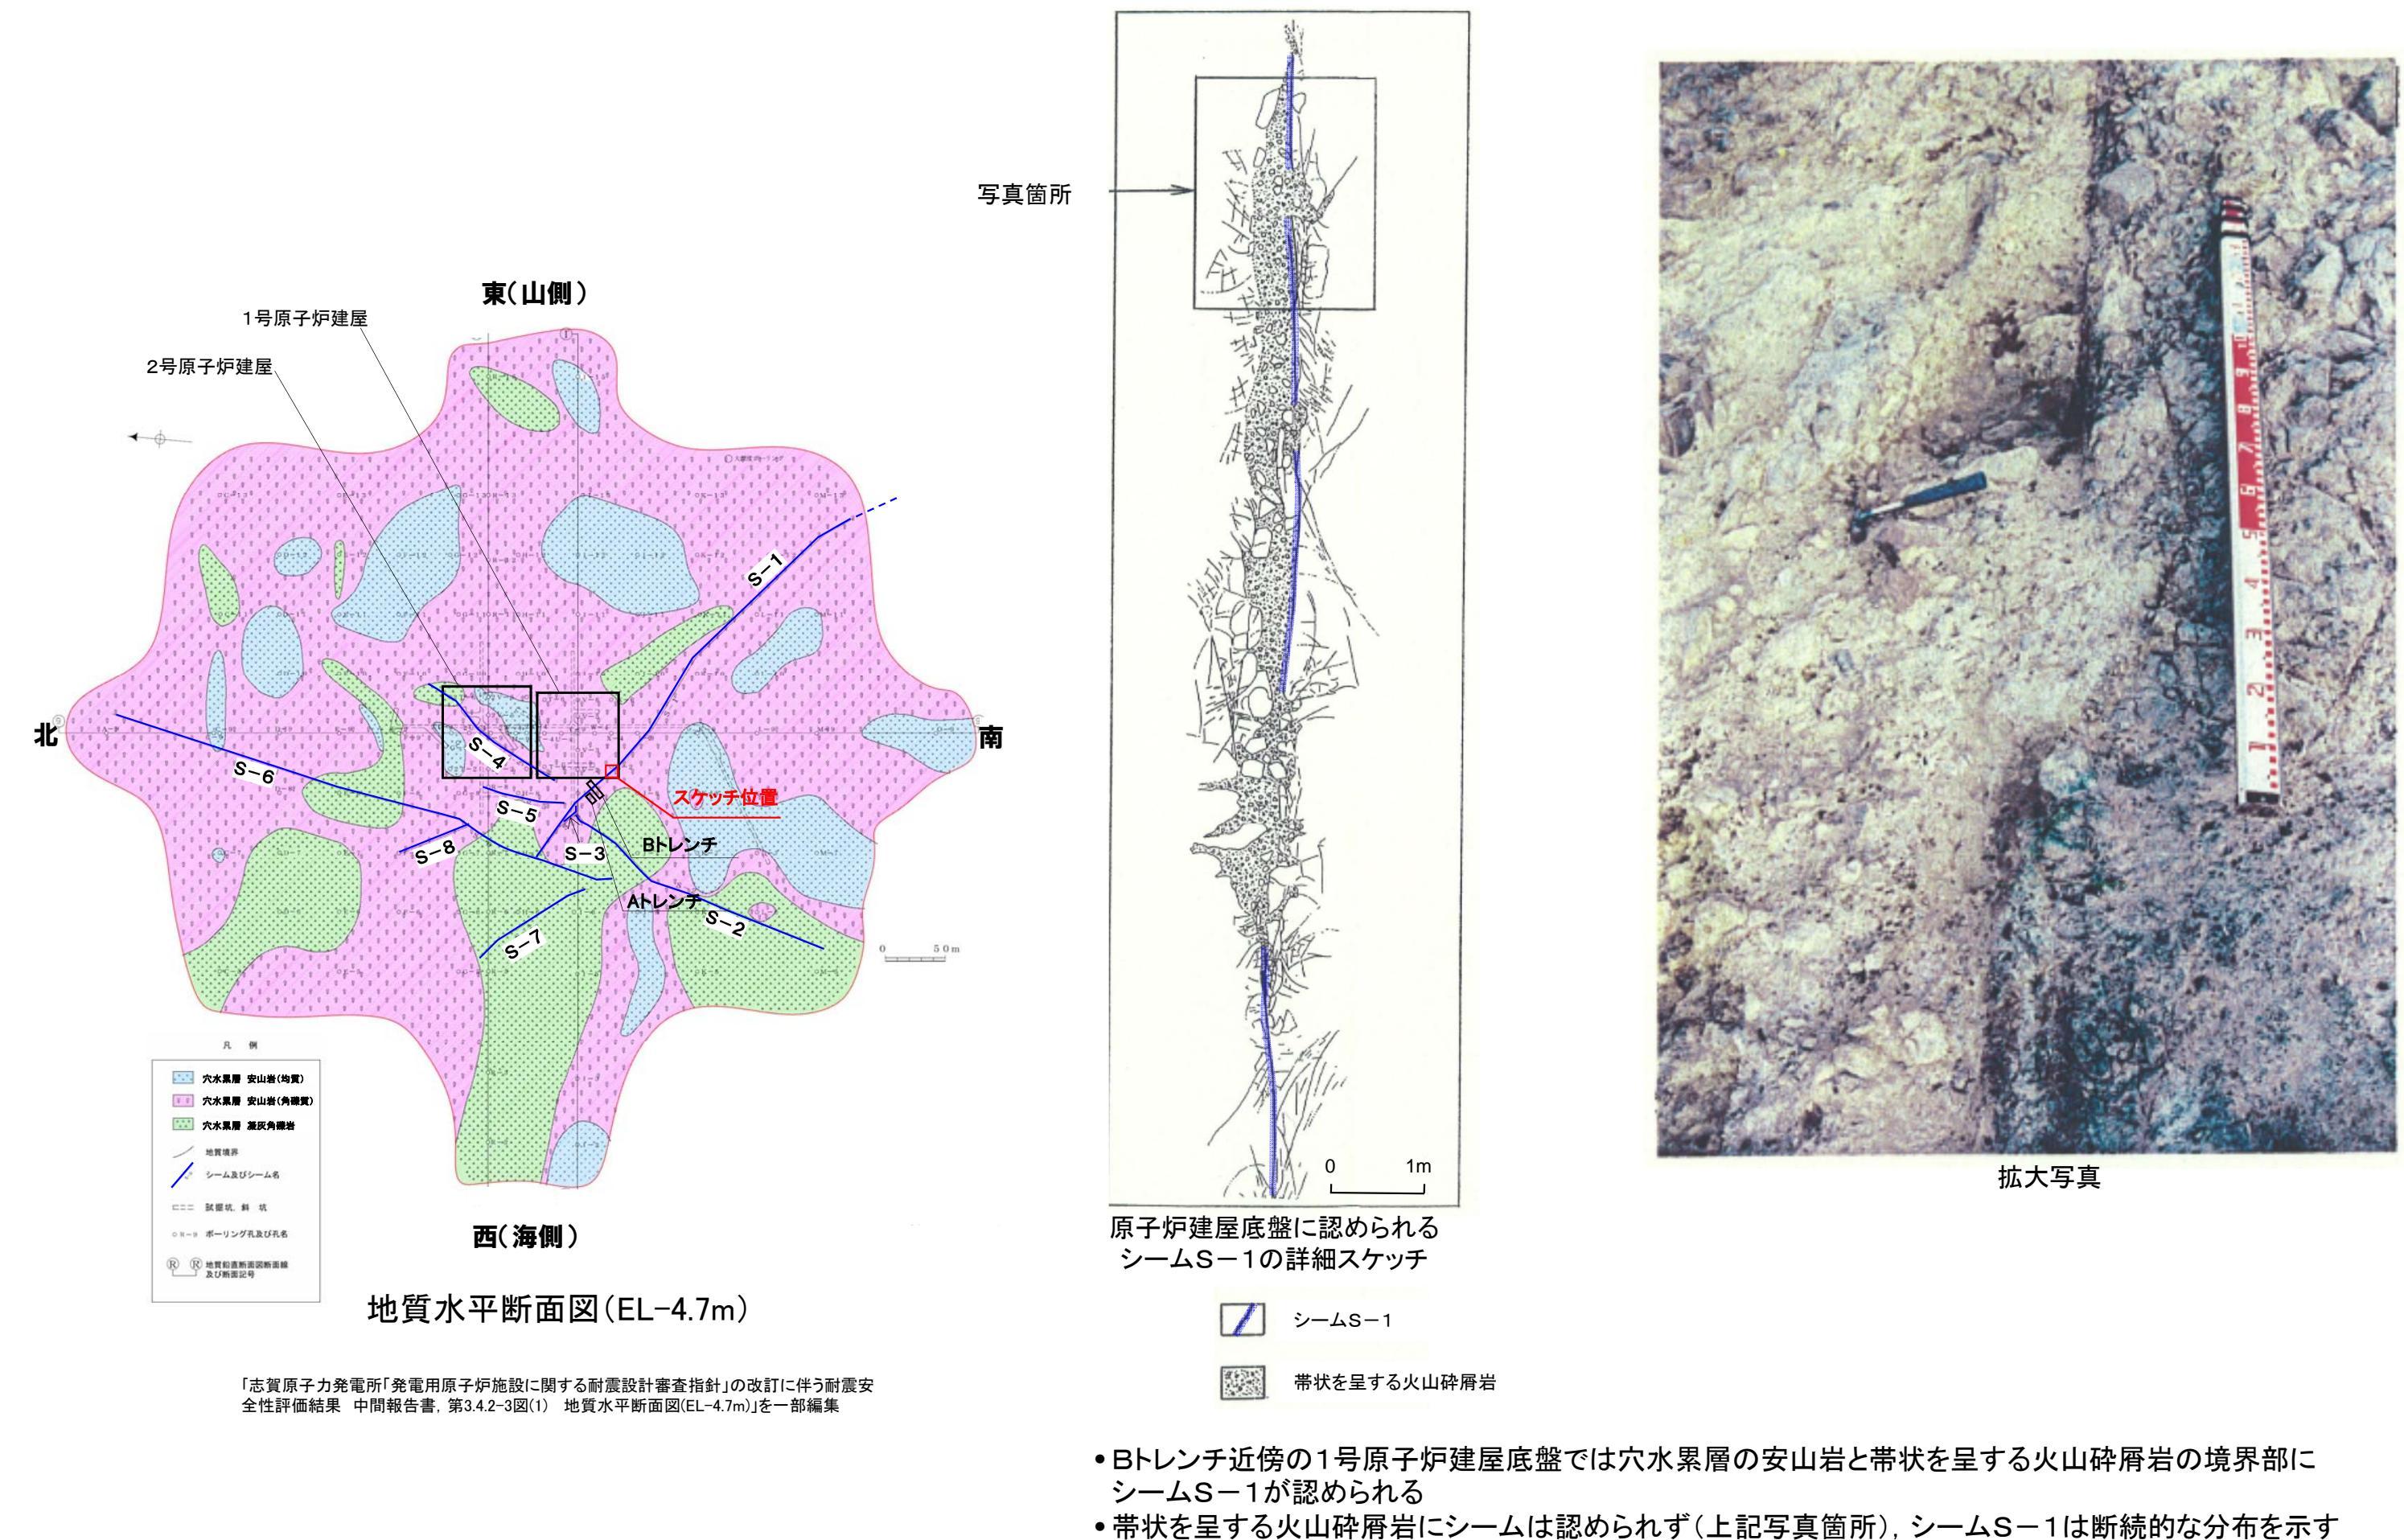
1号原子炉建屋底盤に認められたシームS-1

▶少なくともこの部分ではシームを挟んで岩盤が大きく滑ったものではないと判断される

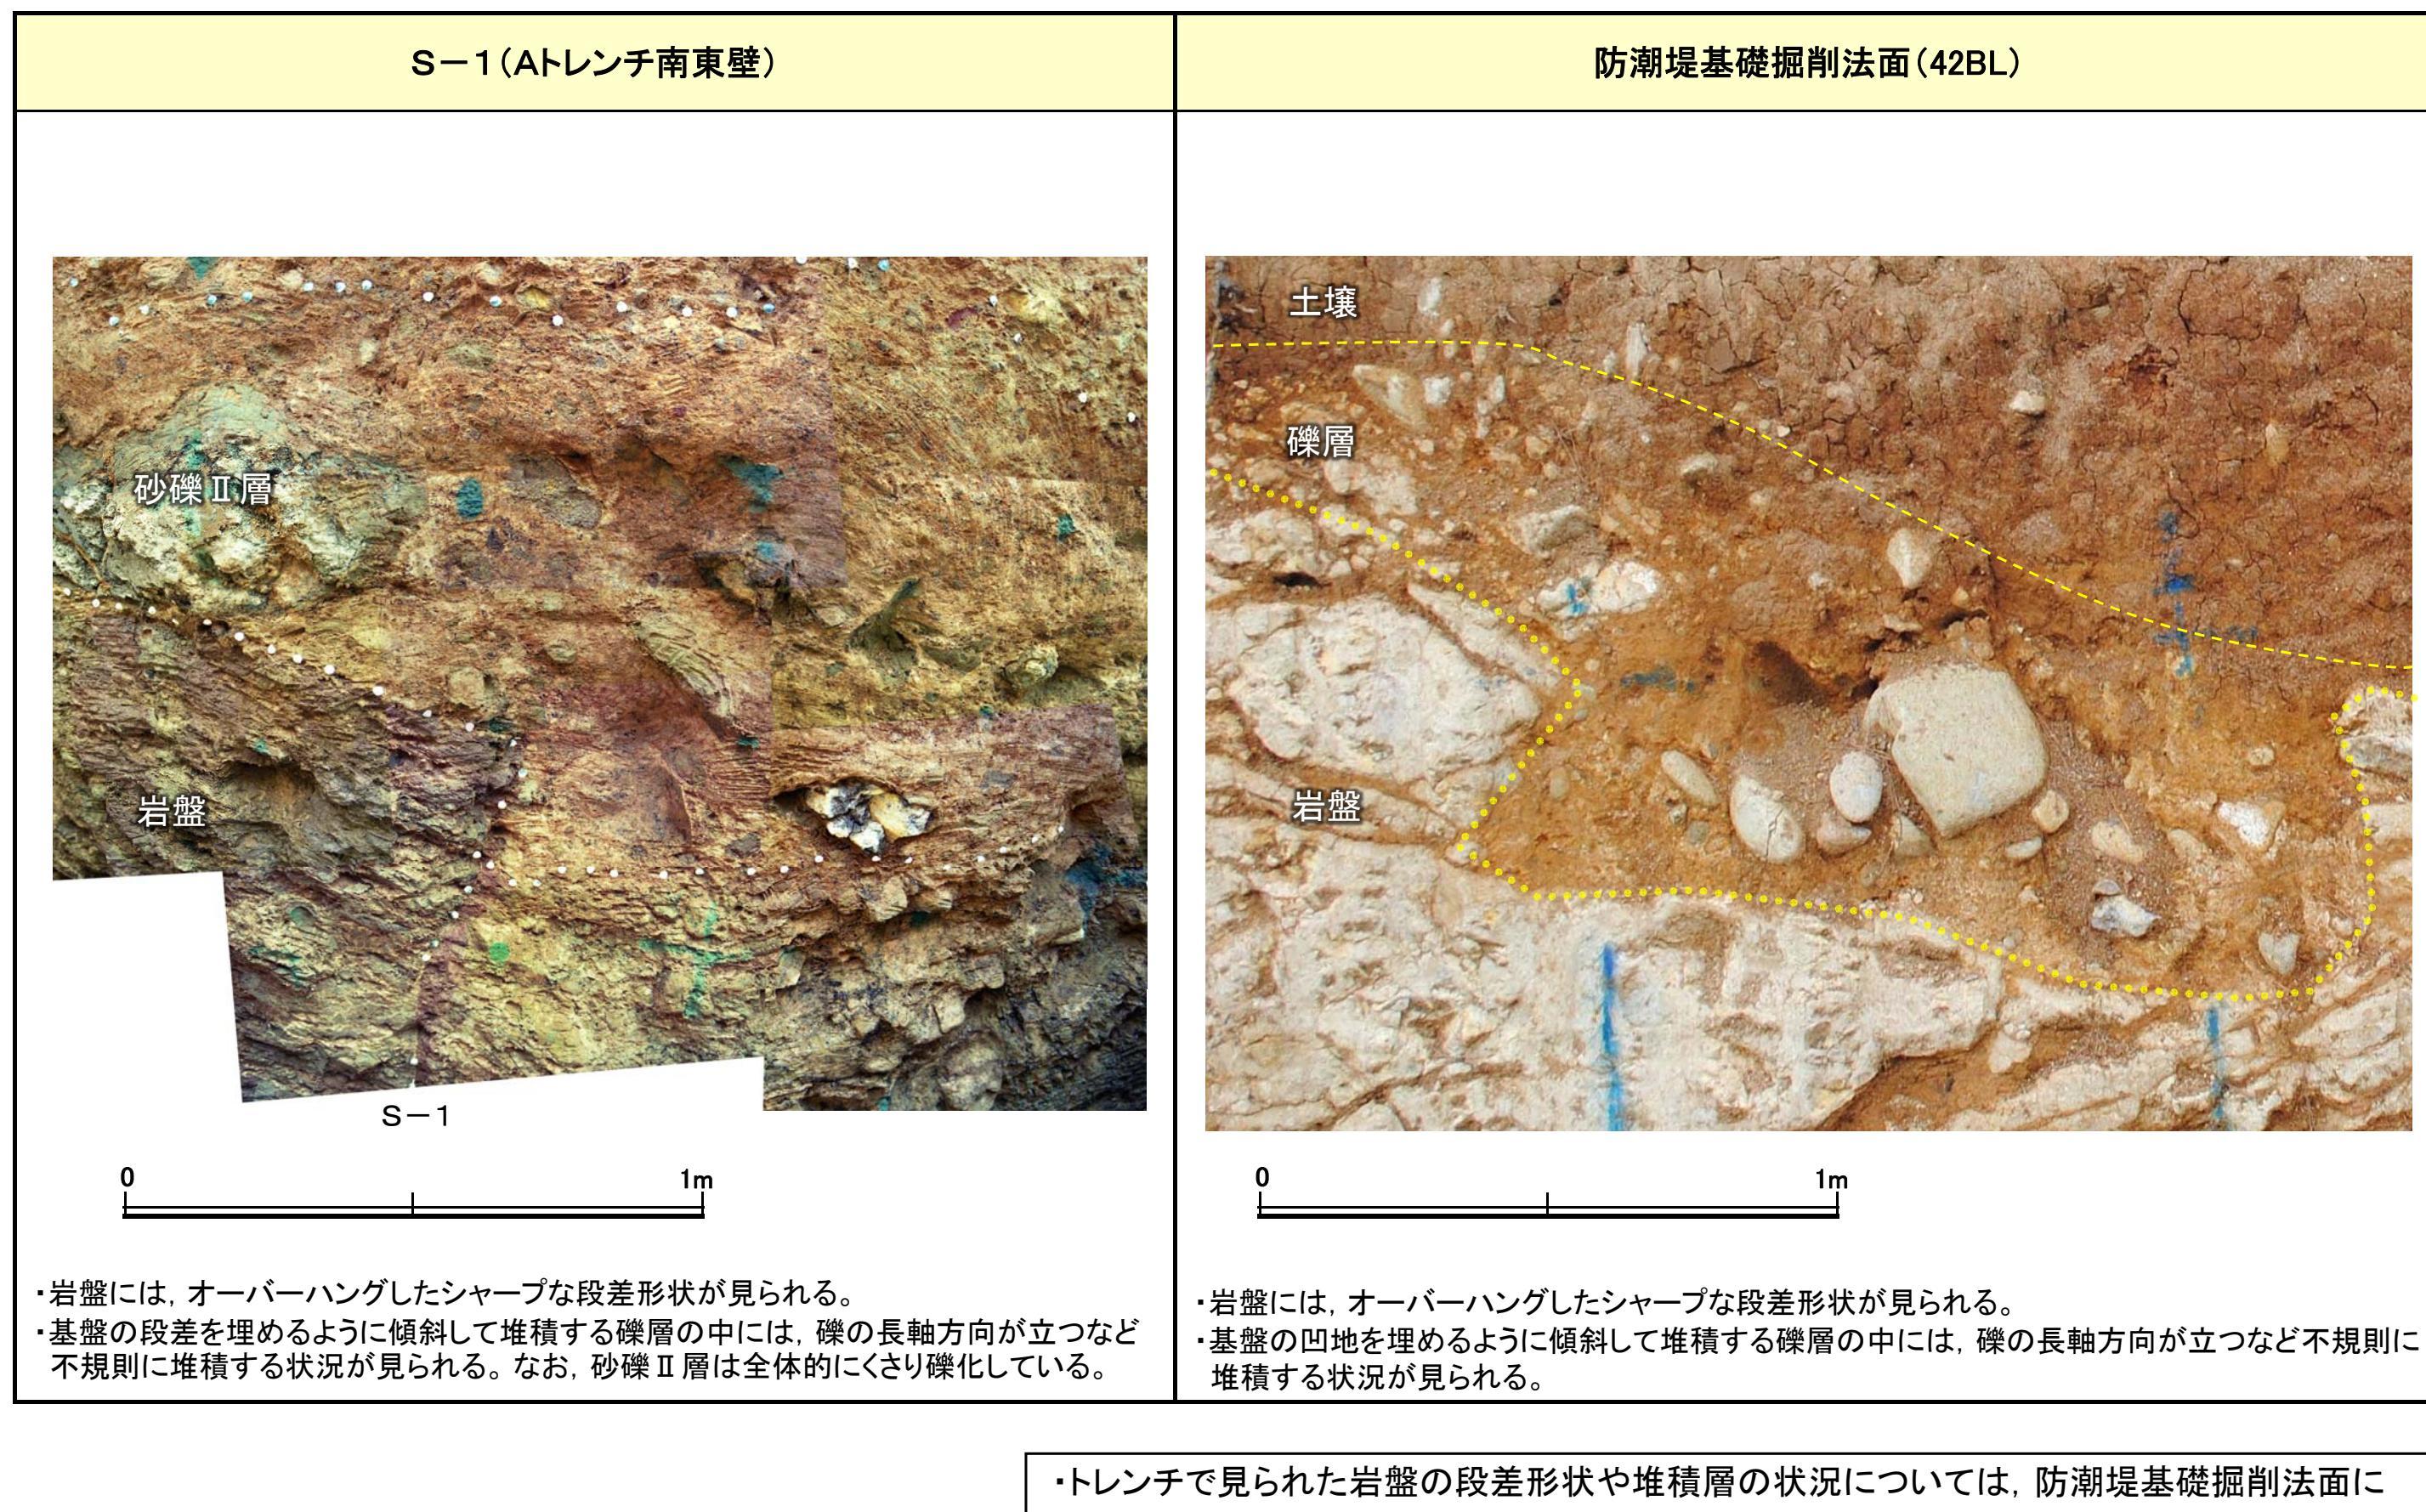
S-1(Aトレンチ南東壁)と防潮堤基礎掘削法面(42BL)の比較(5/5)

おけるシームを伴わない箇所においても、同様の状況が確認される。
