# 路上機器の劣化診断技術に関する研究

平木 勲<sup>\*1</sup> 田中 邦明<sup>\*2</sup>

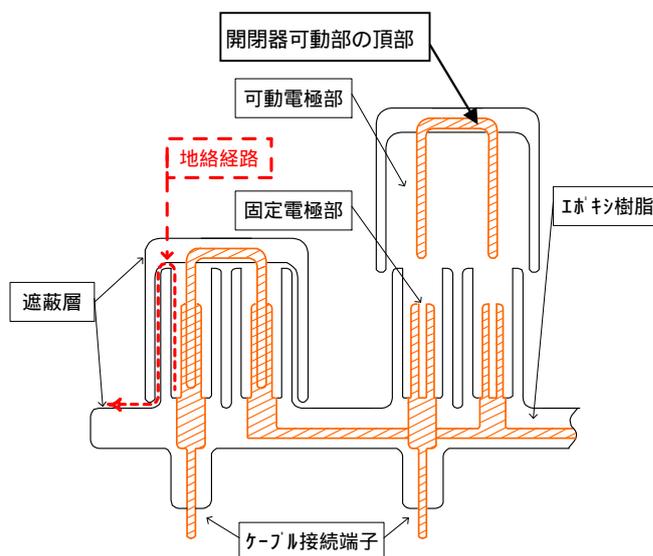
第1図 路上気中開閉器電極部の構造

気中多回路開閉器は、主に歩道上に設置され、高圧地中配電線路の負荷開閉に用いられる機器である(以下「路上気中開閉器」と呼ぶ)。電極部は、エポキシ樹脂でモールドされた可動部および固定部から構成されている。電極部の構造を第1図に示す。尚、高圧引込開閉器及び路上変圧器三極型の電極部も基本的に同様な構成となっている。

水分の供給が絶たれると部分放電は消滅するが、再び水分が供給されると部分放電の発生が繰り返される。これより、局部的絶縁劣化が拡大、トラッキングが発生し第1図の経路で地絡にいたる。

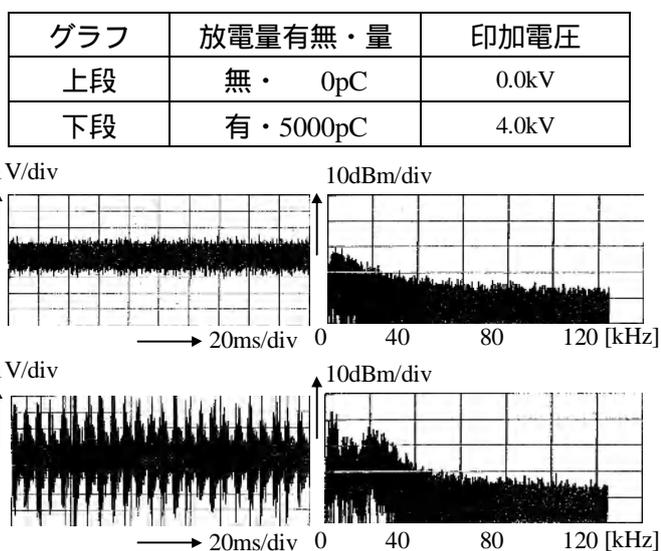
第 2 図 部分放電の有無による AE 波形

(左：AE-時間波形 右：FFT 波形)

時間波形から、部分放電が発生している場合の計測波形には、明瞭な周期性が認められ、その周期は約 8.3ms(120Hz)であった。また FFT 波形においては、部分放電発生時に 60kHz 以下の帯域の信号成分に増加が見られた。

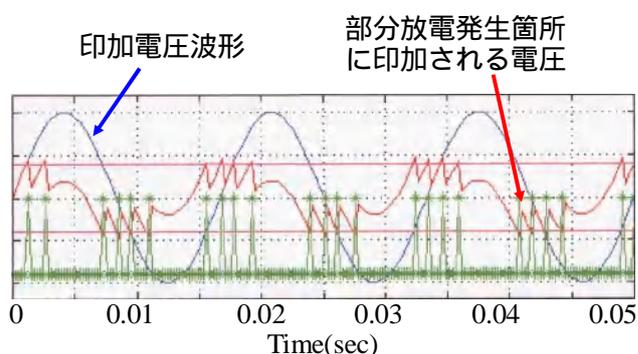
第 3 図 印加電圧と部分放電発生タイミング

第 3 図は、交流電圧を印加したときの、部分放電発生箇所に印加される電圧と部分放電発生タイミングの関係を示したものである。部分放電発生箇所に印加される電圧が部分放電発生電圧に達すると部分放電が発生する。部分放電が発生すると部分放電発生箇所に逆電界が形成され、部分放電発生箇所の電圧は瞬間的に低下する。同様に部分放電発生箇所に印加される電圧が負の場合にも、

部分放電発生電圧に達すると部分放電が発生する。この結果からも計測された波形が印加電圧の 2 倍の発生周波数を持っていれば、部分放電によるものと判断することができる。

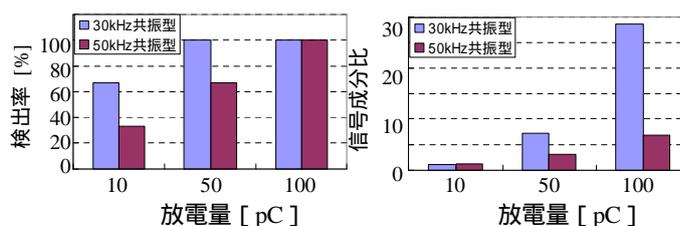
第 4 図 30kHz 共振型と 50kHz 共振型センサの比較

第 3 図から部分放電発生時は 60kHz 以下の帯域の信号成分を持っているため、特に 60kHz 以下の帯域において感度の高いセンサを用いることにより、部分放電の検出感度の向上が期待できる。今回の試験では 50kHz 共振型センサと 30kHz 共振型センサを用いて検出感度の比較試験を実施した。試験では、部分放電を発生させているサンプルに対して 2 つの AE センサを用いて計測を行い、計測波形に対して包絡線検波処理を行った後に、周波数解析を行った。ここで(検出回数 / 試験回数)を「検出率」、(部分放電周波数値の最大値 / それ以外の成分の最大値)を「信号成分比」と記し、本装置での部分放電検出感度とした。放電量とは部分放電発生電気量のことでありこれが小さい値で検出できれば検出感度が高いということになる。試験条件及び試験結果を第 4 図に示す。

放電量	接触媒質	AE センサ
10, 50, 100 pC	シリコングリス	30kHz 共振型 50kHz 共振型

検出率、信号成分比ともに、30kHz 共振型 AE センサの方が優れている結果となり本測定では

30kHz 共振型 AE センサを使用することとした。

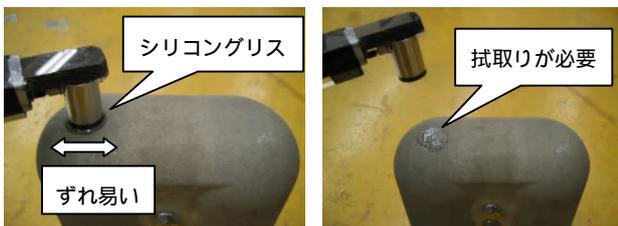
第5図 シリコングリスを使用したAE測定

AE 測定時には、被測定物（モールド開閉器可動部の頂部）からの振動を効率的に AE センサに伝えるための接触媒質として、通常シリコングリスが使用されるが、シリコングリスは診断時にセンサがずれ易く、安定した測定ができないために診断精度が落ちる恐れがある。また、診断毎にシリコングリスのセンサへの塗り込みと、診断後の拭き取りが必要であり、作業性に問題がある(第5図)。そこで AE 測定時の検出感度と作業性の向上を目的に材質の検討を行った。

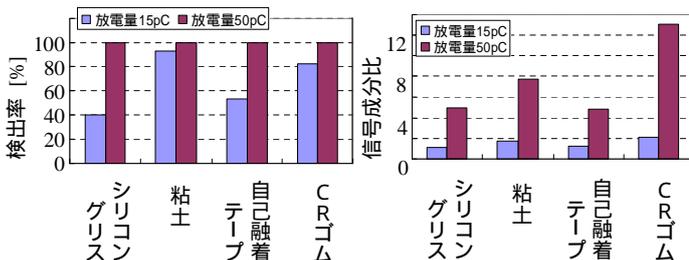
第6図 接触媒質の比較

今回比較した接触媒質としては、AE センサとモールド開閉器可動部の頂部とが十分に密着するか、入手はし易いか等を勘案し、粘土、自己融着テープ、ゴム板を選定し、比較試験を行った。接触媒質ごとの「検出率」および「信号成分比」を第6図に示す。ここで、CR ゴムとはクロロブレンゴムの事であり、数種類のゴムを比較検討した結果、最も検出率・信号成分比の高いCRゴムを選定した。

検出率、信号成分比ともに粘土とCRゴムが高くなった。ただし粘土は、シリコングリスと同様に、測定毎のセンサへの取付けと開閉器可動部からの除去が必要であり作業性は悪い。そのため本測定装置では接触媒質としてCRゴムを採用した。

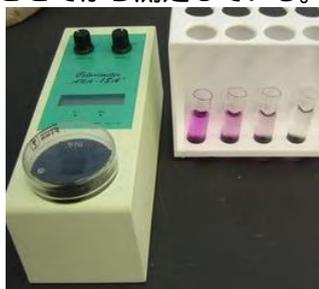
第7図 比色計と吸着液の発色

本研究においては、吸着液の分析方法として、ザルツマン試薬を用いた吸光光度法(第7図)と、簡易型の水質分析試薬(第8図)による方法を併用することとした。どちらの分析方法とも、試薬には亜硝酸と反応し発色する成分が含まれており、その発色度合いで溶液中の亜硝酸イオン濃度を測定している。また硝酸を測定する場合には試薬で亜硝酸に還元させてから測定している。

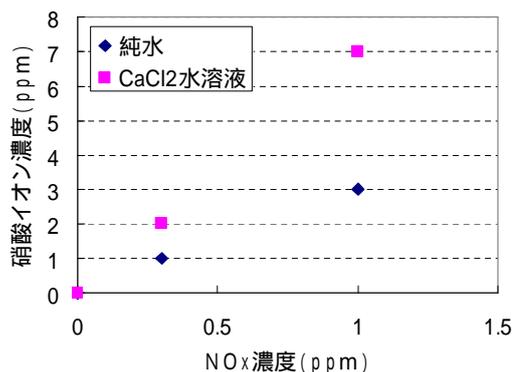
第9図 NO<sub>x</sub> 濃度と硝酸イオン濃度

CaCl<sub>2</sub> 水溶液の NO<sub>x</sub> 吸着効果を把握するため、市販の除湿剤で作った CaCl<sub>2</sub> 水溶液および純水を24時間 NO<sub>x</sub> 雰囲気中に置き、硝酸イオン濃度を測定した結果を第9図に示す。

CaCl<sub>2</sub> 水溶液の硝酸イオン濃度は純水の約2倍を示した。また硝酸イオン濃度は雰囲気中の NO<sub>x</sub> 濃度に比例する結果となった。CaCl<sub>2</sub> 水溶液が純水より吸着量が多くなったのは、CaCl<sub>2</sub> 水溶液がアルカリ性であり、酸性物質である NO<sub>2</sub> がアルカリ水溶液に溶解し易いためと考えられる。以上の検討により、吸着液としては CaCl<sub>2</sub> 水溶液を用いることとした。

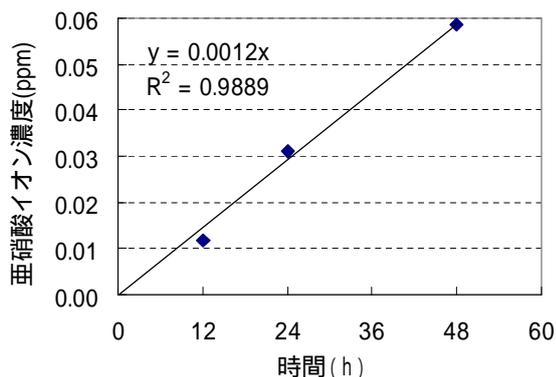
第 10 図 放電時間と亜硝酸イオン濃度変化

放電量	放電時間	室温
50pC	12, 24, 48h	約 23

試験結果を第10図に示す。

試験結果より部分放電時間に比例して溶液中の亜硝酸イオン濃度が直線的に増加することを確認した。

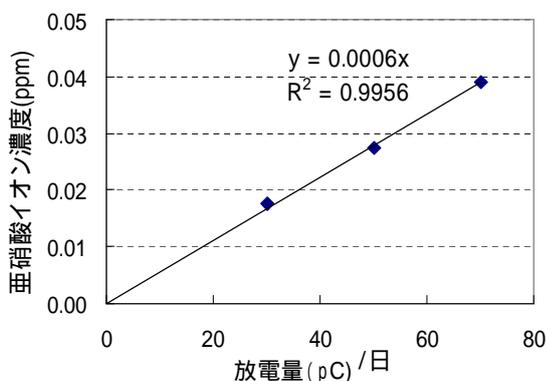
第 11 図 放電量と亜硝酸イオン濃度変化

放電量	放電時間	室温
30, 50, 70pC	24h	約 23

試験結果を第 11 図に示す。

部分放電量に比例して溶液中の亜硝酸イオン濃度が増加することを確認した。このことから、路上機器内に NO<sub>x</sub> 測定器をある一定期間設置した場合の亜硝酸イオン濃度の変化量から、その期間のおおよその部分放電量が推定できると考えられる。例えば、1日あたりの亜硝酸イオン濃度変化が 0.006ppm であった場合、発生していた部分放電量は 10pC であったと推定できる。

路上気中開閉器(撤去品)を用いた部分放電発生試験において、部分放電量に比例して溶液中の亜硝酸イオン濃度が増加し(第 11 図)、10pC の部分放電量を 1 日発生させた時の亜硝酸イオン濃度変化は、約 0.006ppm であることを確認した。実フィールドの路上機器においては、部分放電が間欠性を持つと考えられるため、その 2 分の 1 である 1 日当たり 0.003ppm を閾値に設定した。

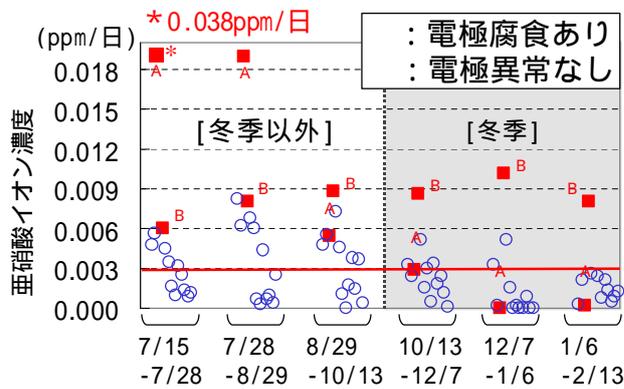
第 12 図 各期間における 1 日当りの亜硝酸イオン濃度変化

試作した NO<sub>x</sub> 測定器を用いてフィールド測定を行った。フィールド測定では路上気中開閉器 28 台に加えて低圧分岐箱 8 台においても測定を実施したが、低圧分岐箱における亜硝酸イオン濃度が路上気中開閉器よりも大きい事が判明した。これは低圧分岐箱にはその構造上外気を取り込む通気孔が設けられており、排ガスなど大気に含まれる NO<sub>x</sub> が通気孔より進入し反応したものと考えられる。その為、路上気中開閉器において外箱に穴が開いているタイプについては、本測定法の適用外とした。外箱に穴がなく、停電点検が完了している路上気中開閉器 13 台について、停電点検にて電極腐食の確認できた機器(A, B として表示)と、電極腐食が発生していなかった機器に分けて、各期間における 1 日当りの亜硝酸イオン濃度変化を求めたものを第 12 図に示す。

第 12 図より、冬季以外では電極腐食の発生している機器において、劣化判定基準を下回っている機器は発生しておらず、不良機器の検出漏れが全くなかったことから、設定した劣化判定基準が適正であったことが確認できた。しかし、冬季間においては、全体的な傾向として亜硝酸イオン濃度は低く、不良機器 A では劣化判定基準以下であった。原因としては外箱内に結露が発生し、NO<sub>x</sub> が測定器に吸着される前に結露に溶けてしまうことが考えられる。1-2 月の測定時では測定した機器の 45% で結露が発生しており、不良機器 A においては測定器取付・取外し時には結露が発生していなかったが、機器外部ケースに結露が発生した痕跡があり、測定期間中に結露が発生していた可能性がある。これらの結果より冬季以外での測定に NO<sub>x</sub> 測定は適していることがわかった。NO<sub>x</sub> 測定器による測定結果を劣化判定基準により良否判定したものと、停電点検結果を比較した結果を第 2 表に示す。
