既存の敷地内で鉄塔基礎を改修する工法の開発

島田 英俊^{*1} 川合 浩二^{*2} 石田 尚^{*3}

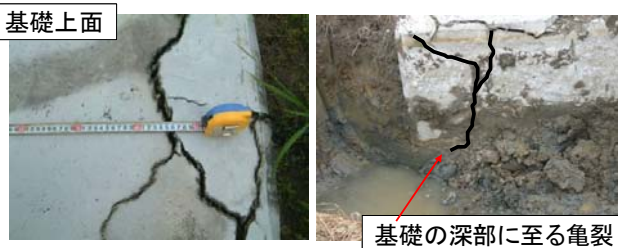
第1図 基礎に生じた亀裂の例

さまざまな要因が重なると、亀裂が基礎の内部にまで及ぶ。亀裂から浸入した雨水が鉄筋を腐食させ、凍結して更に亀裂を広げる等の弊害を引き起こす。基礎の機械的強度（以下、「強度」）が低下するため、基礎全体の作り直しが必要になる。

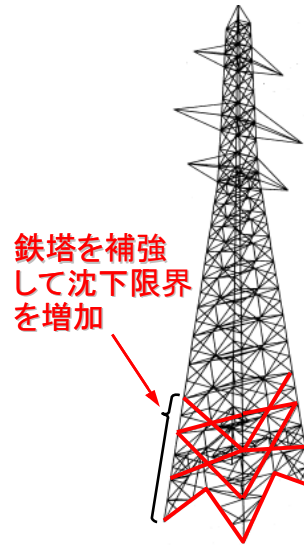
第6図 部材補強部位

鉄塔脚のレベルが変化(不等沈下)して生じる追加の荷重を、立体解析で解析した。本工法では取替える部材を、比較的容易に取り外せる部分に限定しながら沈下限界の拡大を図っている。

単位沈下量あたり鉄塔脚に生じる追加の荷重は、その大きさや傾向がN線の結果と一致した。また、補強が必要な部分や補強の程度も鉄塔規模に応じて相似形となった。この結果より、今回の検討結果を妥当と判断した。(第6図)
