志賀原子力発電所
敷地内破砕帯に関する追加調査

調査報告書

平成25年6月6日

北陸電力株式会社

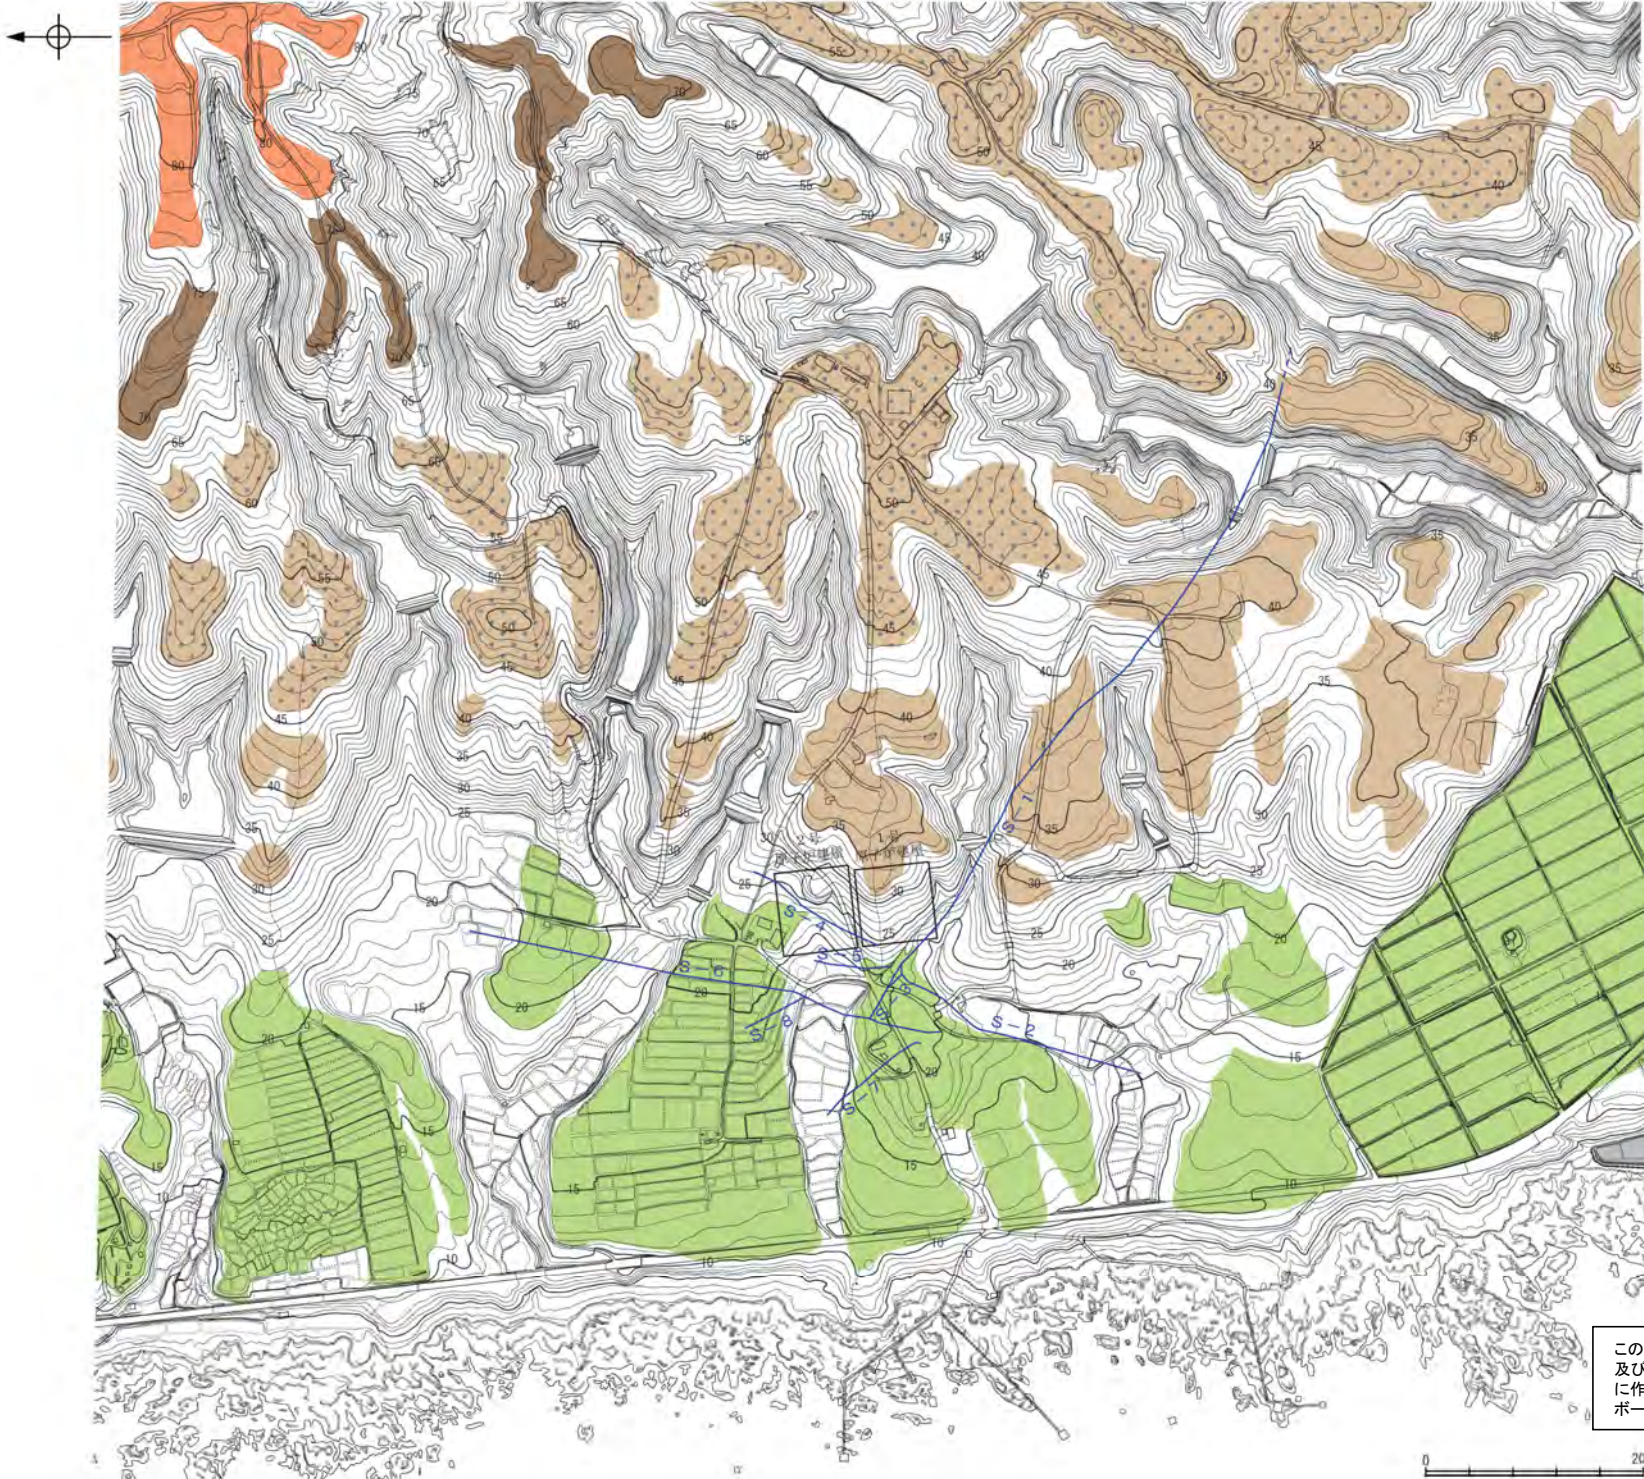
敷地付近の段丘面分布図

- ・敷地付近には、低位より沖積段丘面、中位段丘Ⅰ面、高位段丘Ⅰ面、高位段丘Ⅱ面、高位段丘Ⅲ面が分布し、高位段丘Ⅰ面は2面に細区分される。
- ・敷地付近には、変動地形は判読されない。

この図は、1961年の空中写真(北陸電力撮影、縮尺15,000分の1)及び1985年の空中写真(北陸電力撮影、縮尺8,000分の1)をもとに作成した地形図(等高線は1m間隔)に、空中写真判読及び既存ボーリングの地質データ等に基づいた段丘面分布を示したものの。

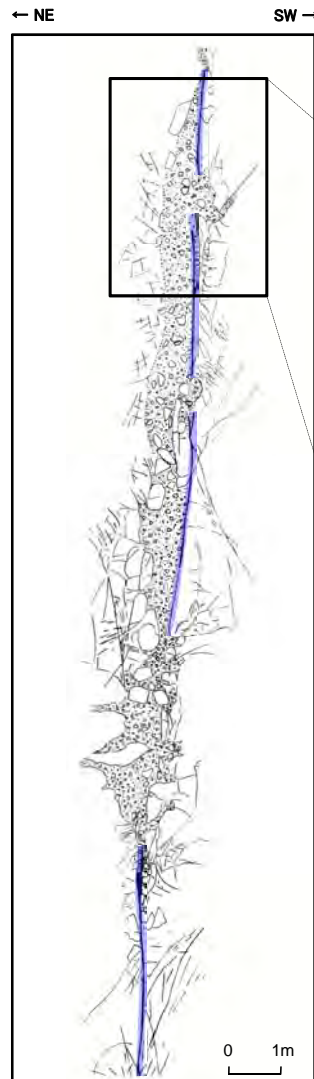
原子炉建屋底盤(EL-7.1m)に認められる
シームS-1の詳細スケッチ

・1号原子炉建屋底盤では、帯状を呈する火山碎屑岩がシームS-1を分断するように分布し、そこに破断等の変状は認められない。

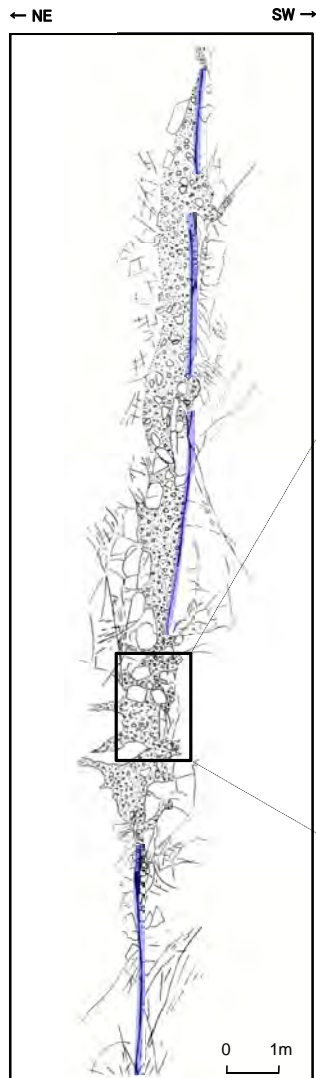
原子炉建屋底盤(EL-7.1m)に認められる
シームS-1の詳細スケッチ

・帯状を呈する火山碎屑岩がシームS-1を分断するように分布し、そこに破断等の変状は認められない。

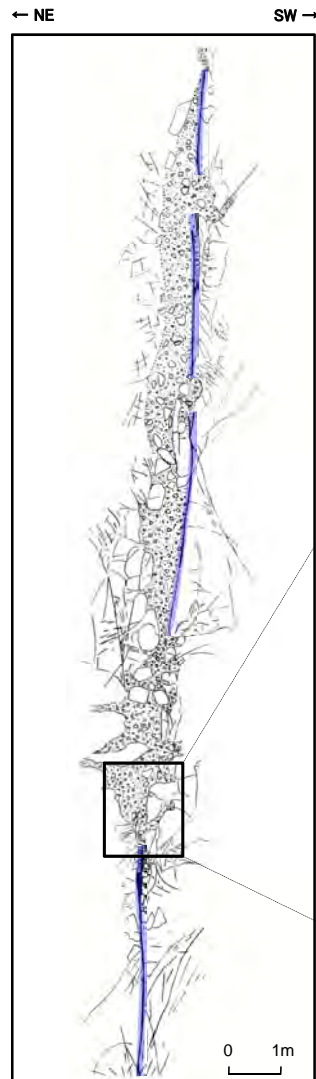
原子炉建屋底盤(EL-7.1m)に認められる
シームS-1の詳細スケッチ

・帯状を呈する火山碎屑岩がシームS-1を分断するように分布し、そこに破断等の変状は認められない。

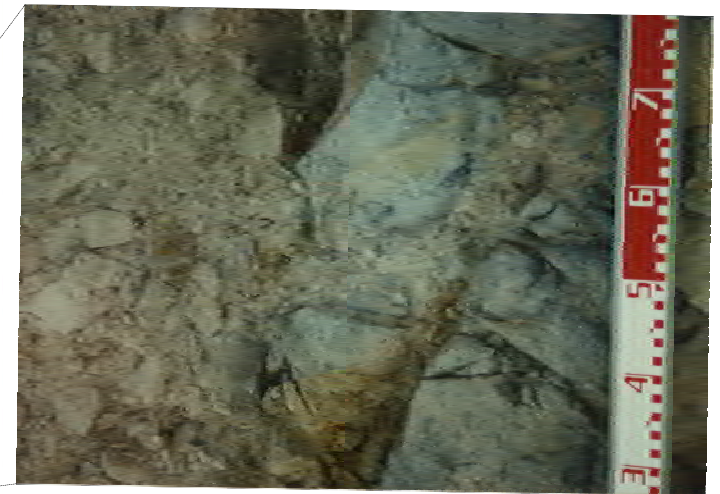
拡大写真
(1989年5月撮影)

・帯状を呈する火山碎屑岩がシームS-1を分断するように分布し、そこに破断等の変状は認められない。
