志賀原子力発電所第2号機 第1回定期検査の実施結果について

志賀原子力発電所2号機の第1回定期検査を平成19年2月1日から実施し、平成20年6月11日、原子力安全・保安院による最終検査（総合負荷性能検査）に合格し、定期検査を終了して営業運転を開始した。

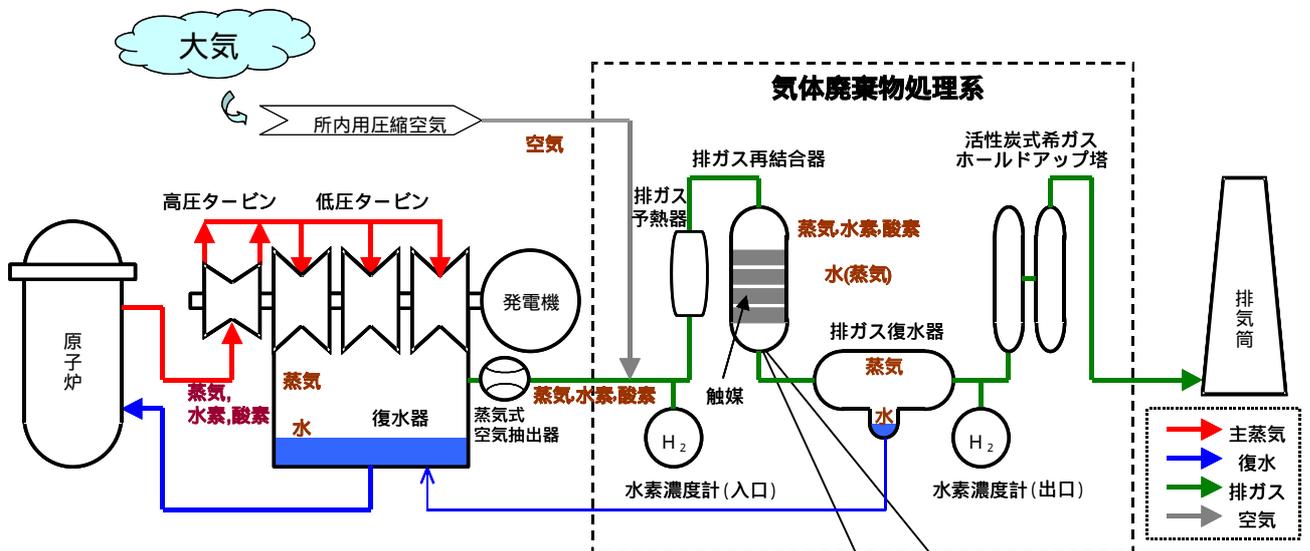
気体廃棄物処理系概要図

原因は、排ガス再結合器内にある触媒の性能が低下し、水素と酸素の再結合が十分なされなかったものと推定され、触媒を新品に取り替えるとともに原子炉停止期間中の保管方法の改善を行った。

なお、5月9日に原子炉を起動し、5月11日から試験的に発電を開始したところ、約50%出力運転中に気体廃棄物処理系排ガス再結合器出口の水素濃度が上昇したが、運転状態の調整により水素濃度が問題のない低濃度で安定することを確認した。
