志賀原子力発電所敷地内シームに関する 追加調査の中間報告について

平成24年12月7日
北陸電力株式会社

志賀原子力発電所敷地内シームに関する追加調査 中間報告の概要

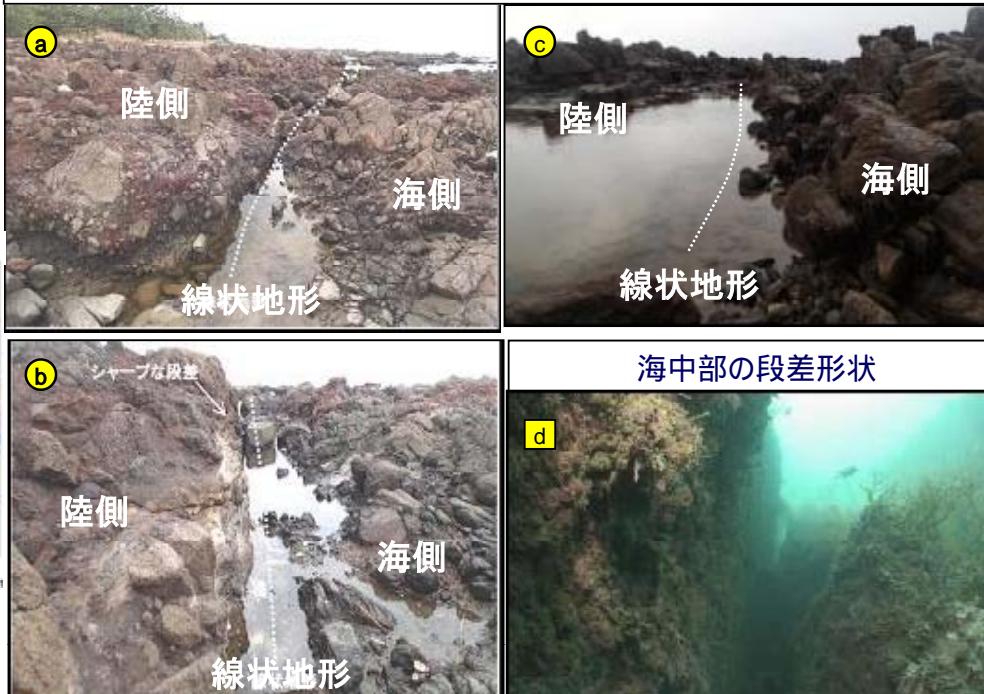
線状地形に見られる段差形状(K-3)

- ・海岸部において敷地内シームと走向等が類似する線状地形を確認。
- ・線状地形に見られる段差には、断層変位地形特有の系統的な隆起(片側だけが一様に高くなっている傾向)は見られない(⇒侵食により形成と判断)。
- ・線状地形と敷地内シームの類似性については、引き続き調査を実施。
