敦賀火力発電所構内における発煙の原因と対策について

2024年4月26日
北陸電力株式会社

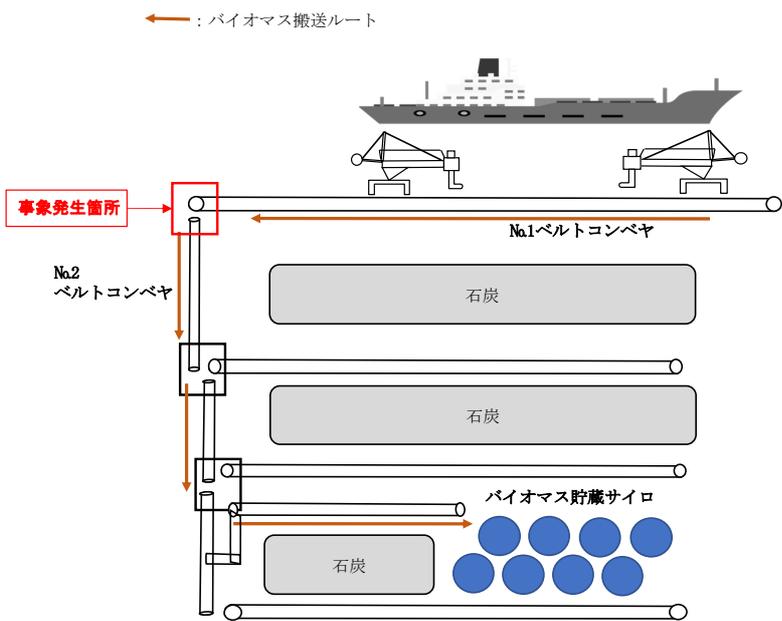
敦賀火力発電所 燃料受入設備配置図

4月7日21時37分頃、敦賀火力発電所（福井県敦賀市泉）構内の石炭および木質バイオマス受入用ベルトコンベヤの端部にある建屋内で発煙を確認し、消火活動により、同日22時57分に鎮火しました。（2024年4月8日お知らせ済み）
