志賀原子力発電所 敷地内破砕帯に関する追加調査

中間報告書

平成24年12月7日

北陸電力株式会社

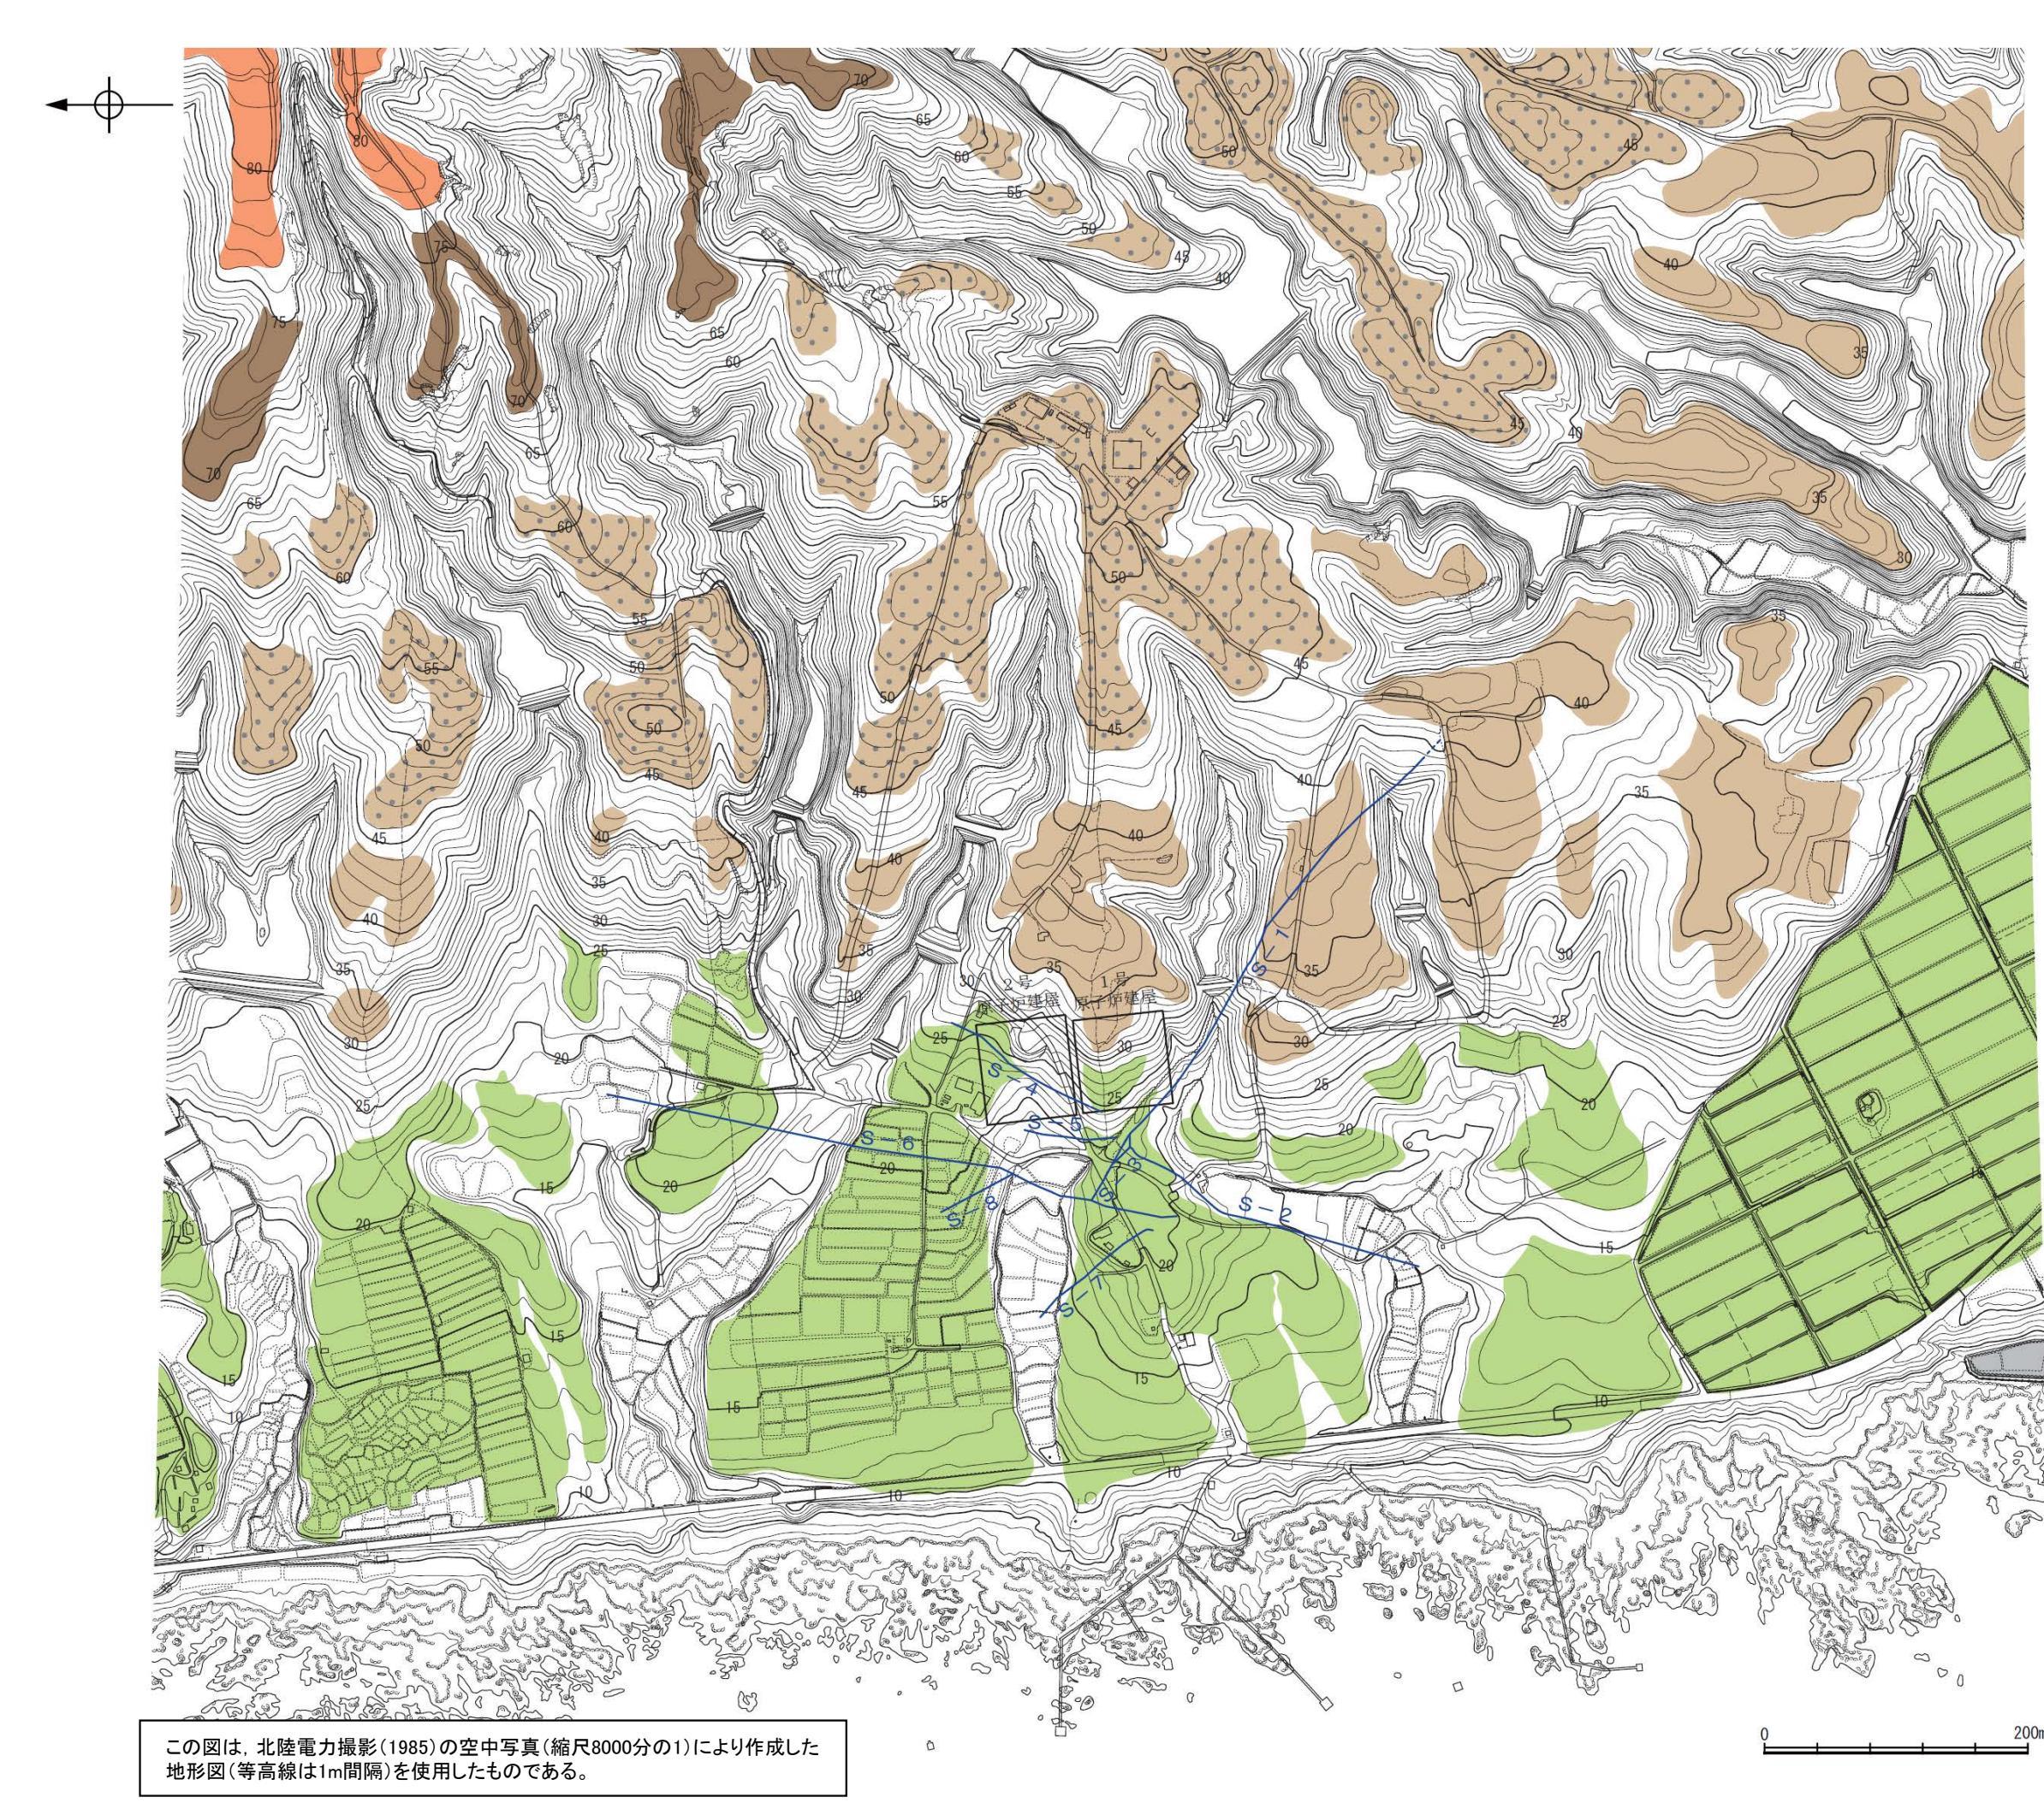
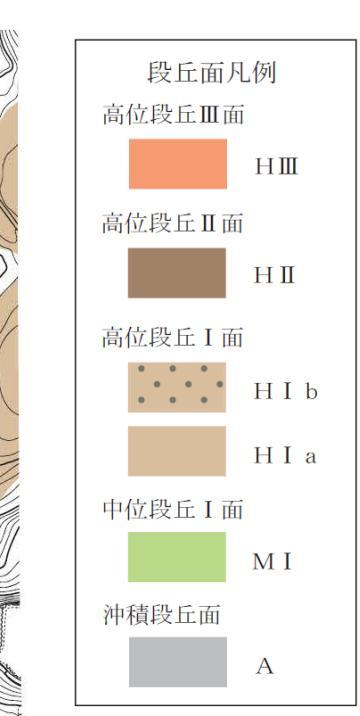
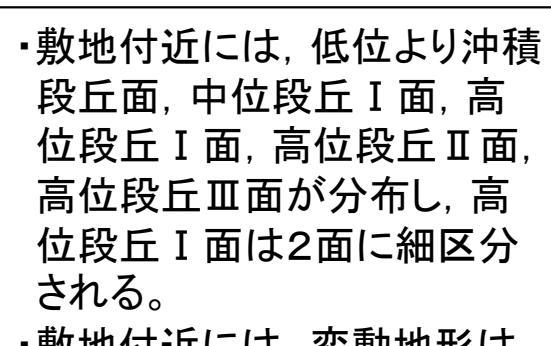
敷地付近の段丘面分布図

・敷地付近には、変動地形は 判読されない。

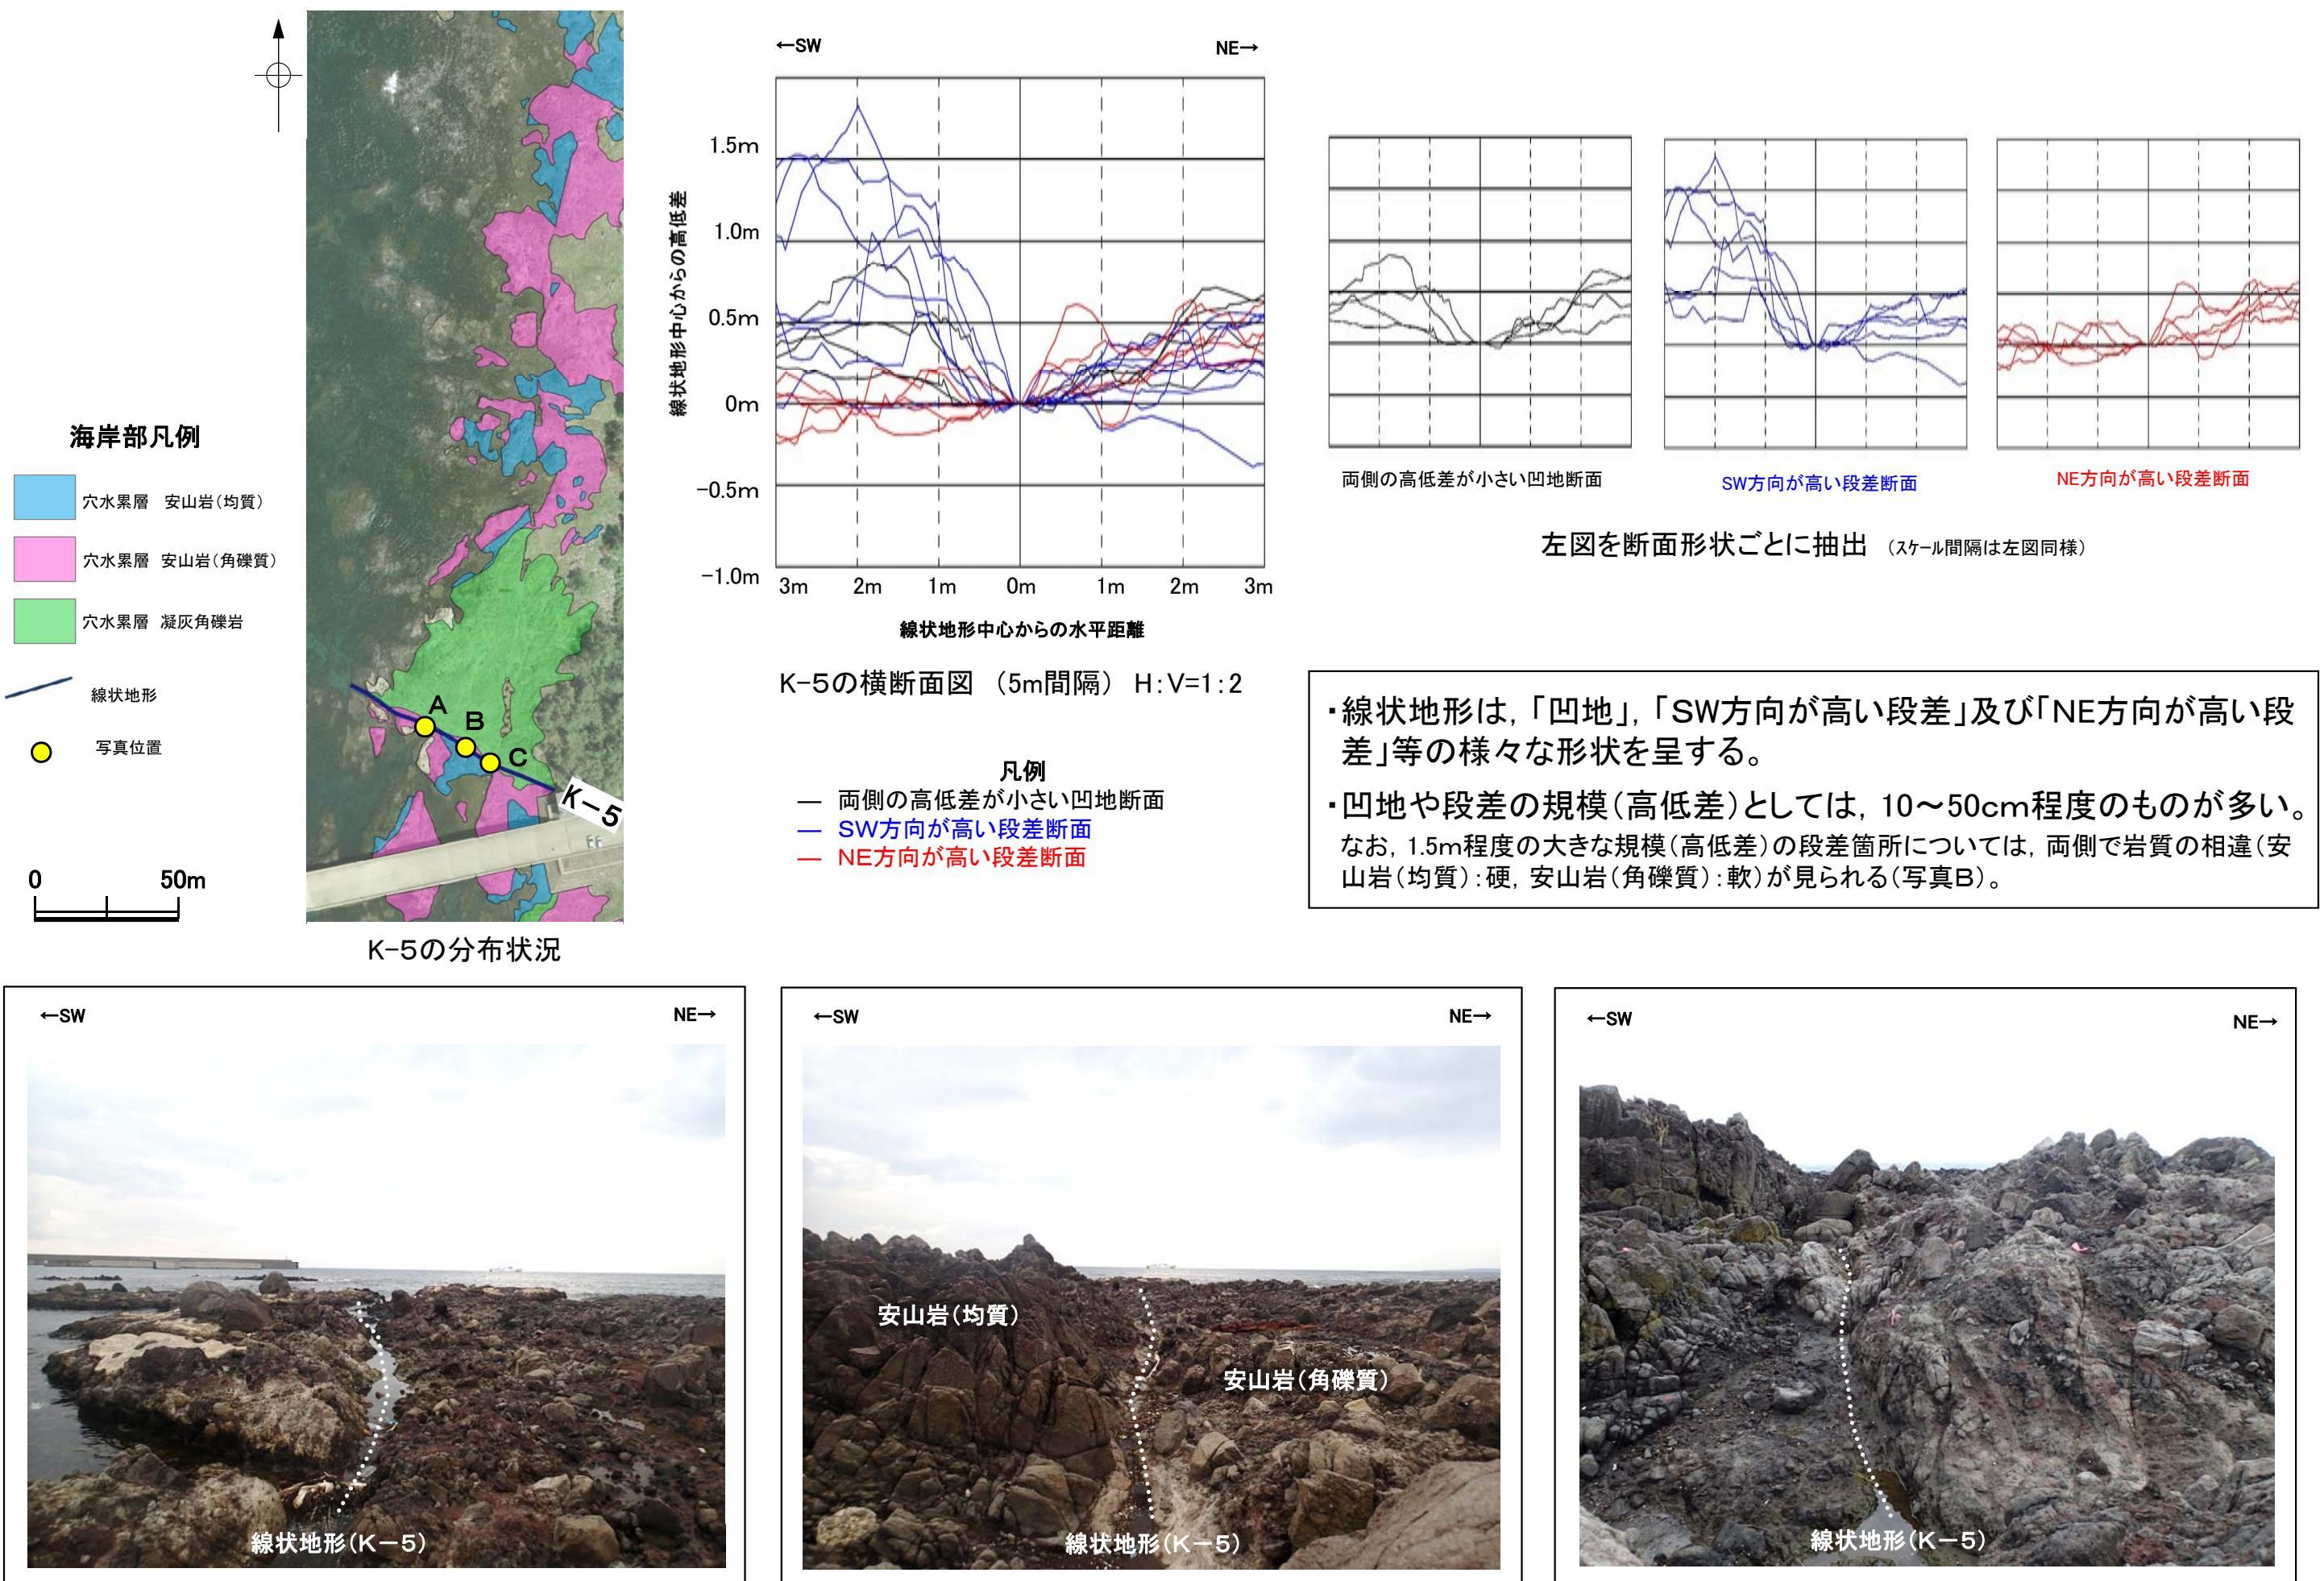
③線状地形の断面形状(K-5:NW-SE方向)

写真B (SW方向が高い段差例)

写真A (両側の高低差が小さい凹地例)

写真C (NE方向が高い段差例)

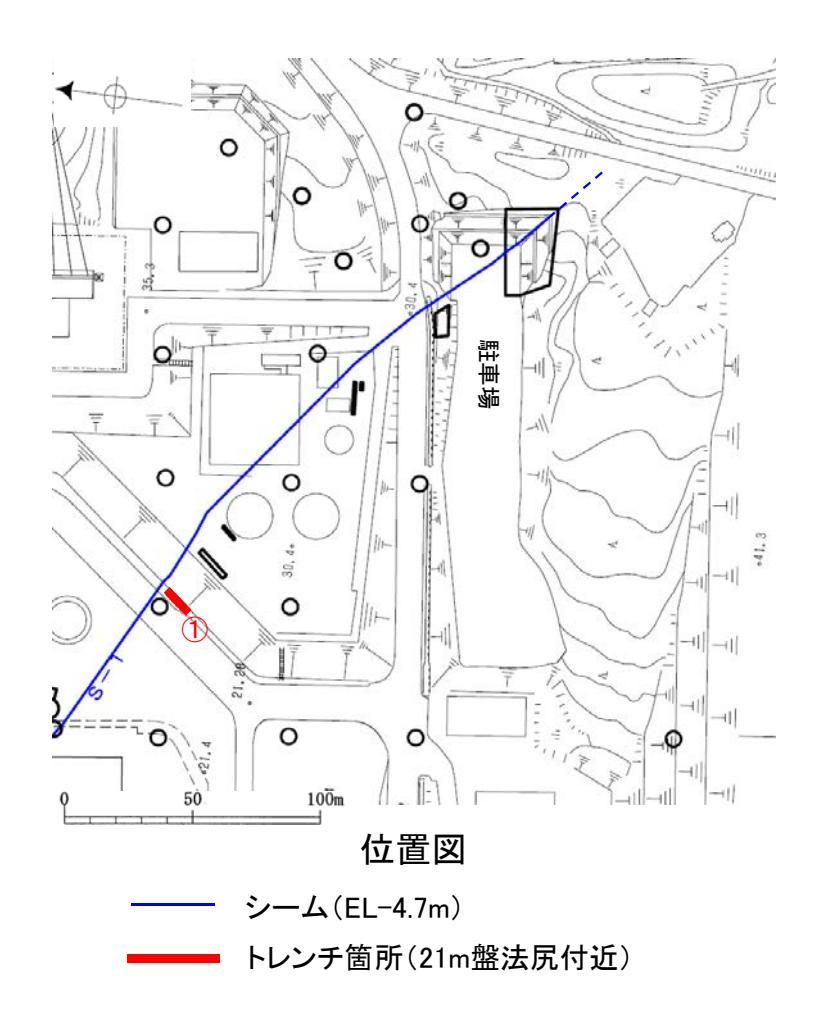
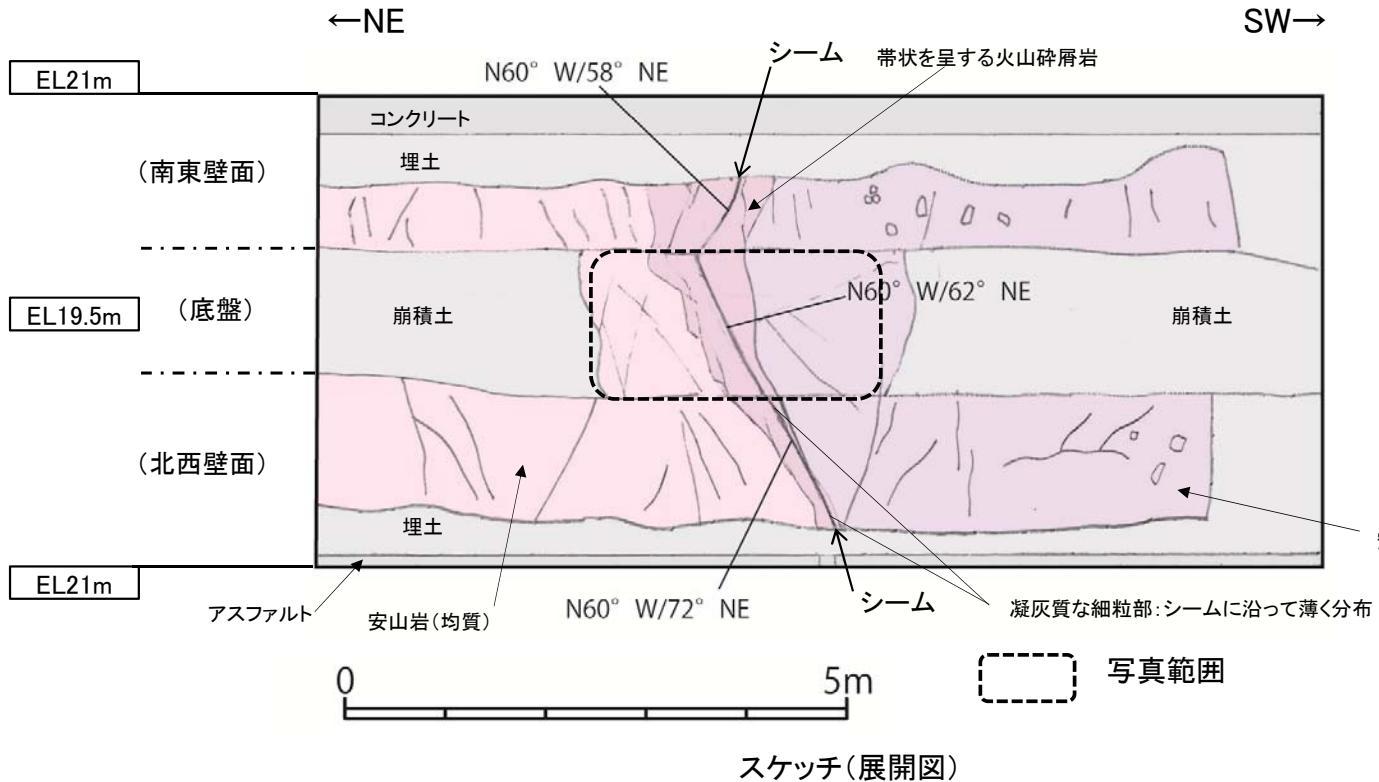
①トレンチ調査結果(21m盤法尻付近)

・21m盤法尻付近で実施したトレンチにおいて、シームを確認。 ・シームは穴水累層の中の帯状を呈する火山砕屑岩内において、凝灰質な細粒部に概ね沿って認められる。 ・シームは幅0.2~2cm程度の黄褐色を呈する粘土からなり、走向・傾斜はN60°W/58~72°NEである。

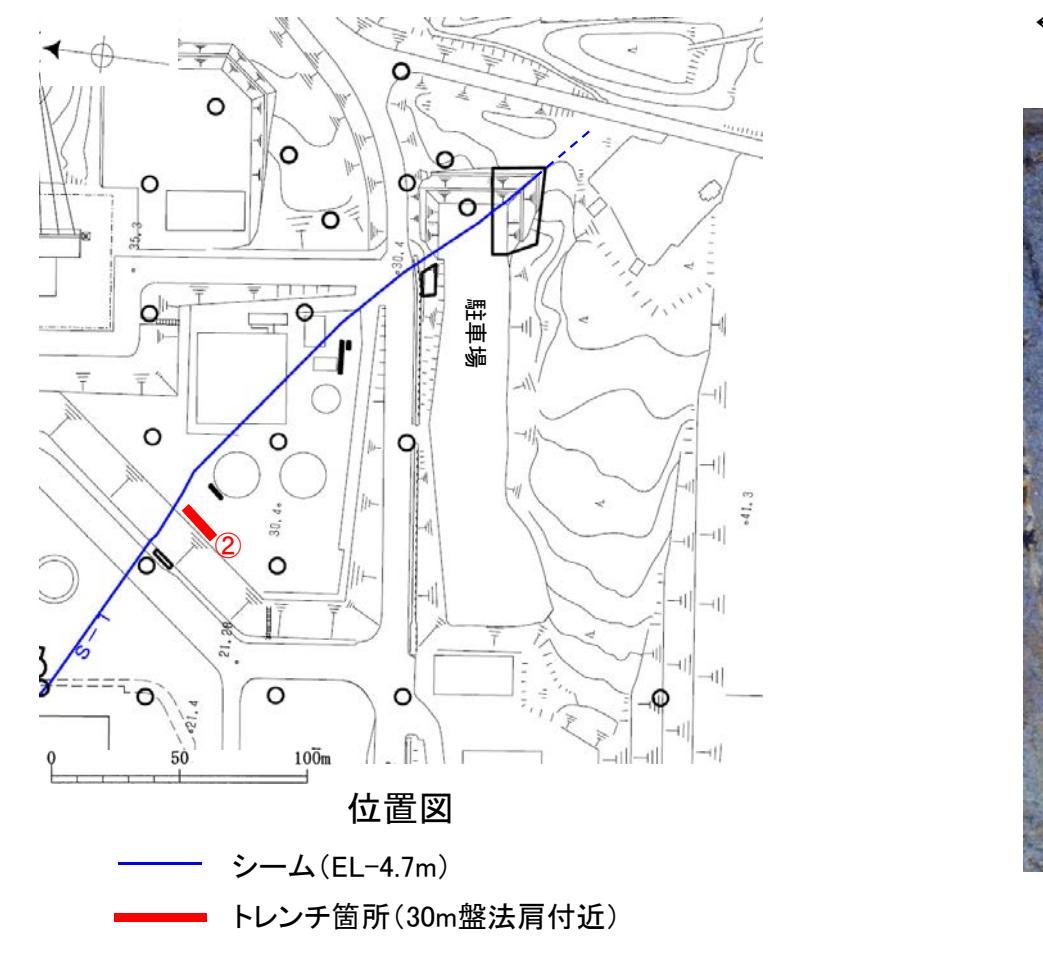
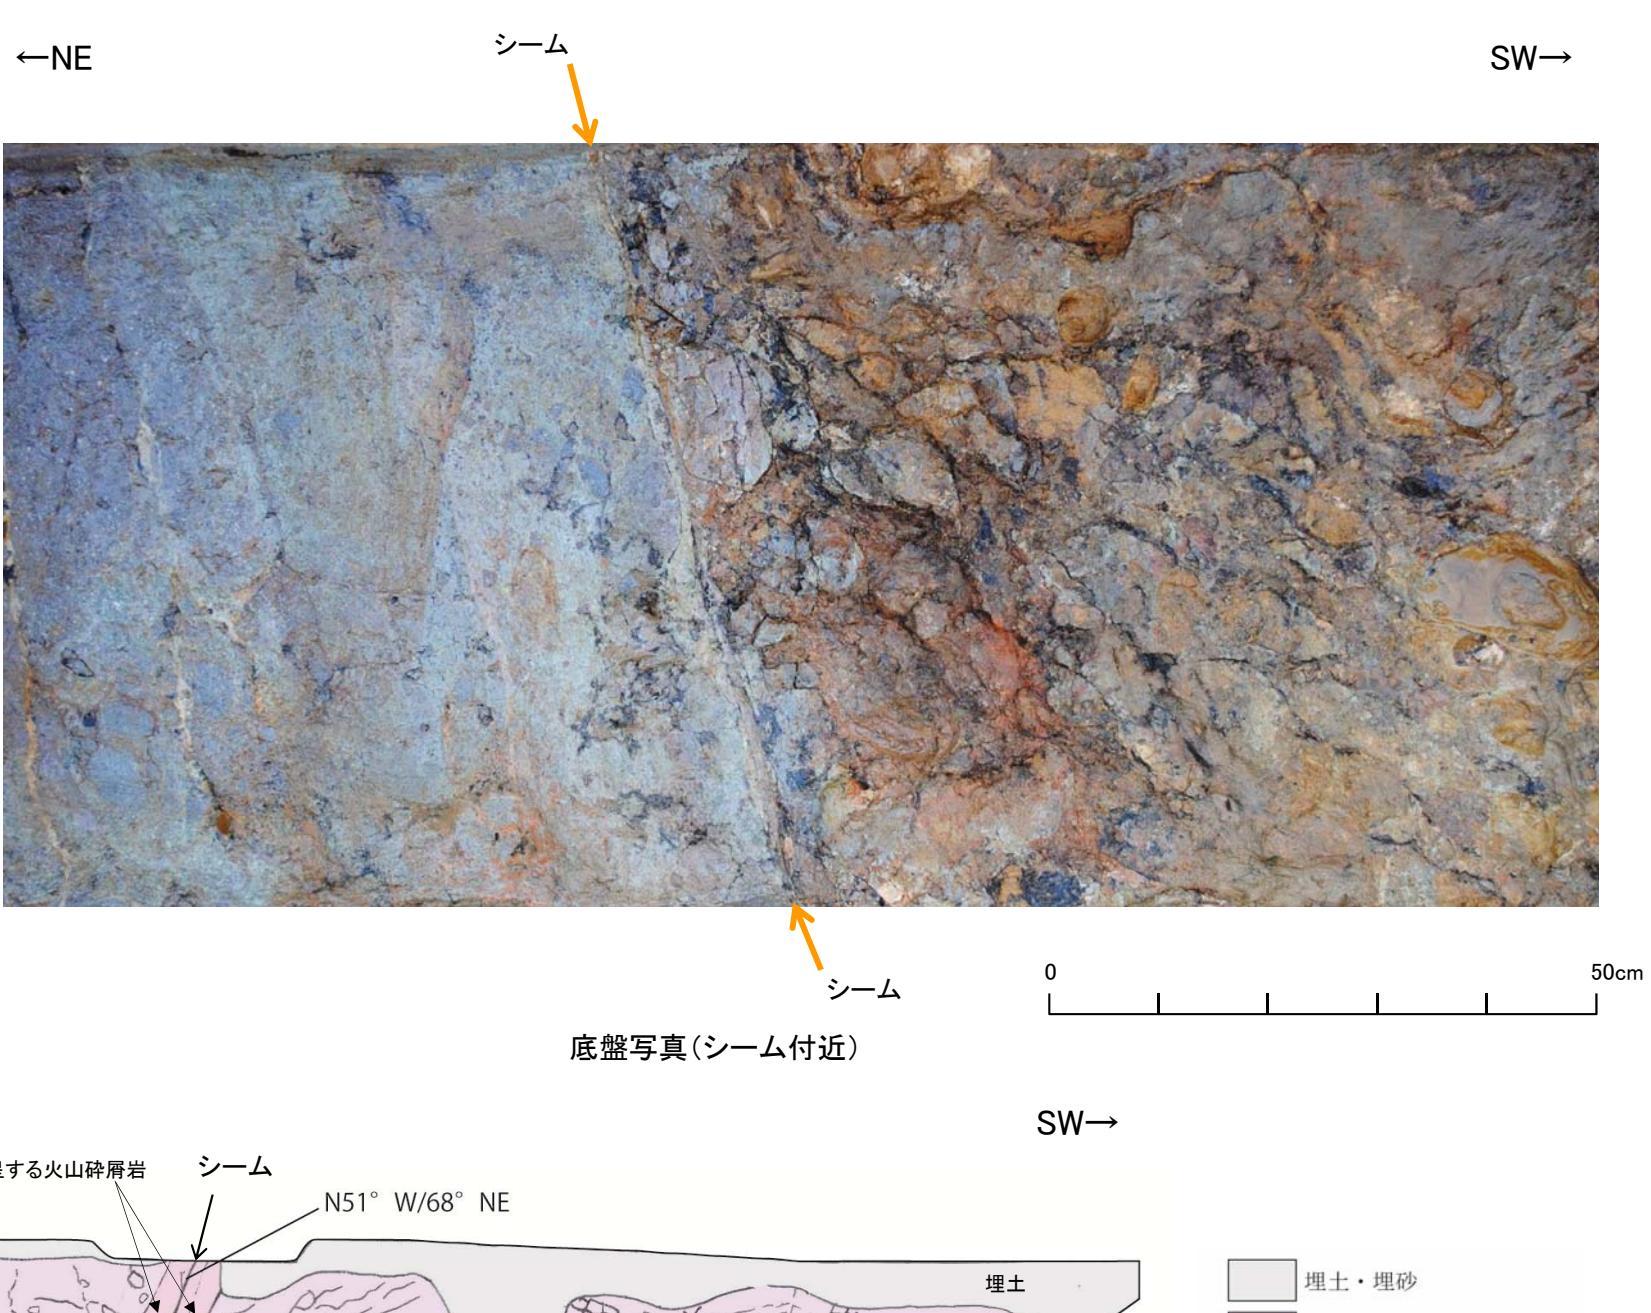
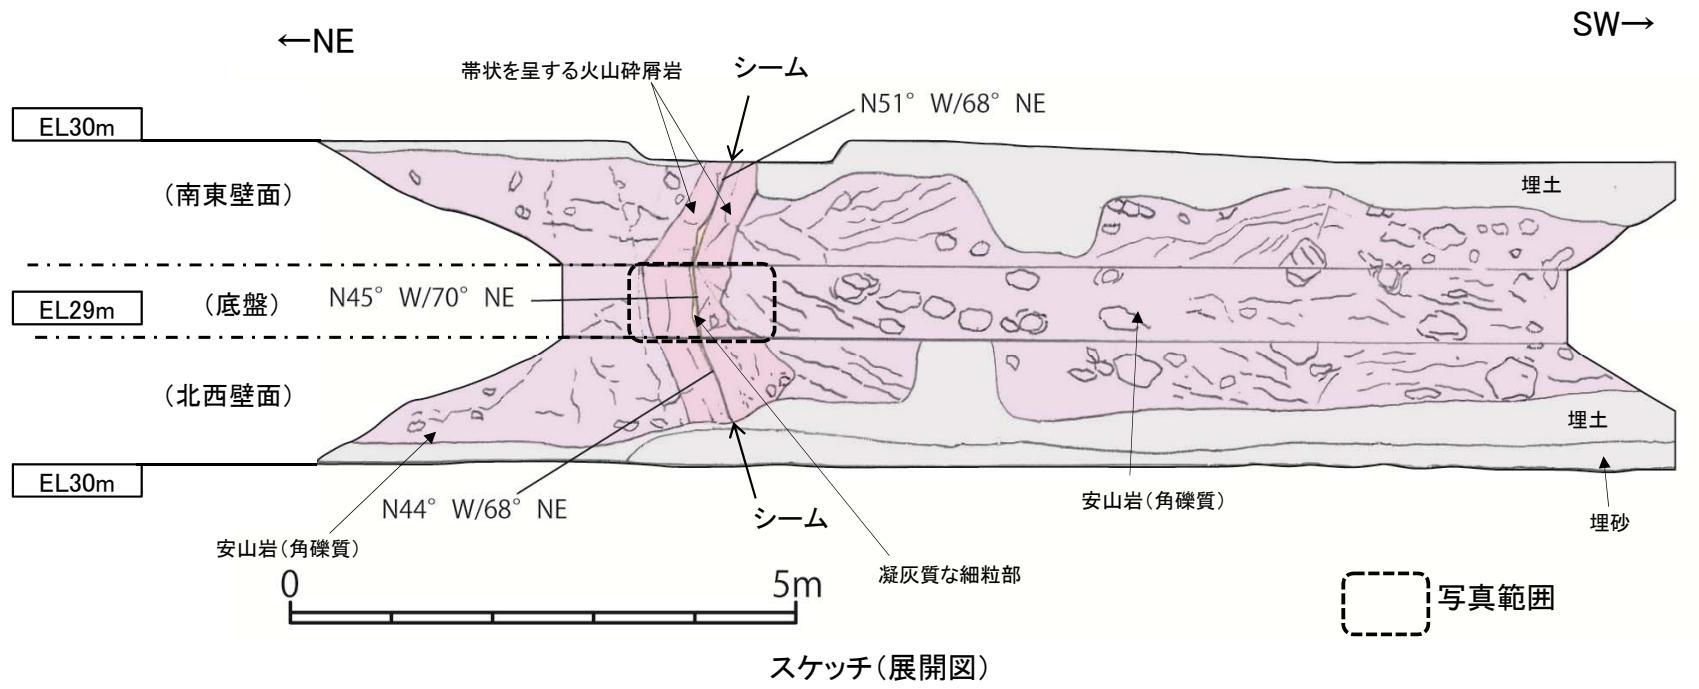
②トレンチ調査結果(30m盤法肩付近)

・30m盤法肩付近で実施したトレンチにおいて、シームを確認。

・シームは穴水累層の中の帯状を呈する火山砕屑岩内において、凝灰質な細粒部に沿って認められる。 ・シームは幅0.3~1cm程度の明褐色を呈する粘土からなり、走向・傾斜はN44~51°W/68~70°NEである。

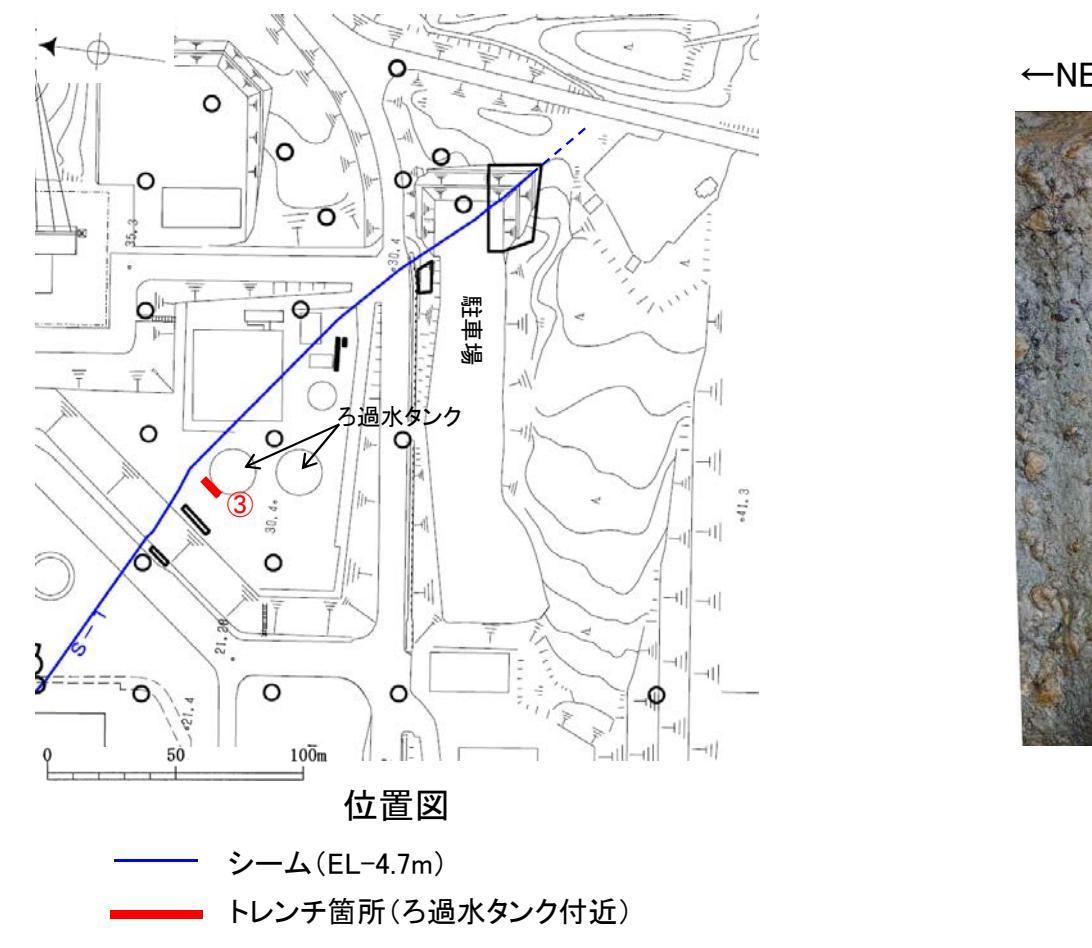
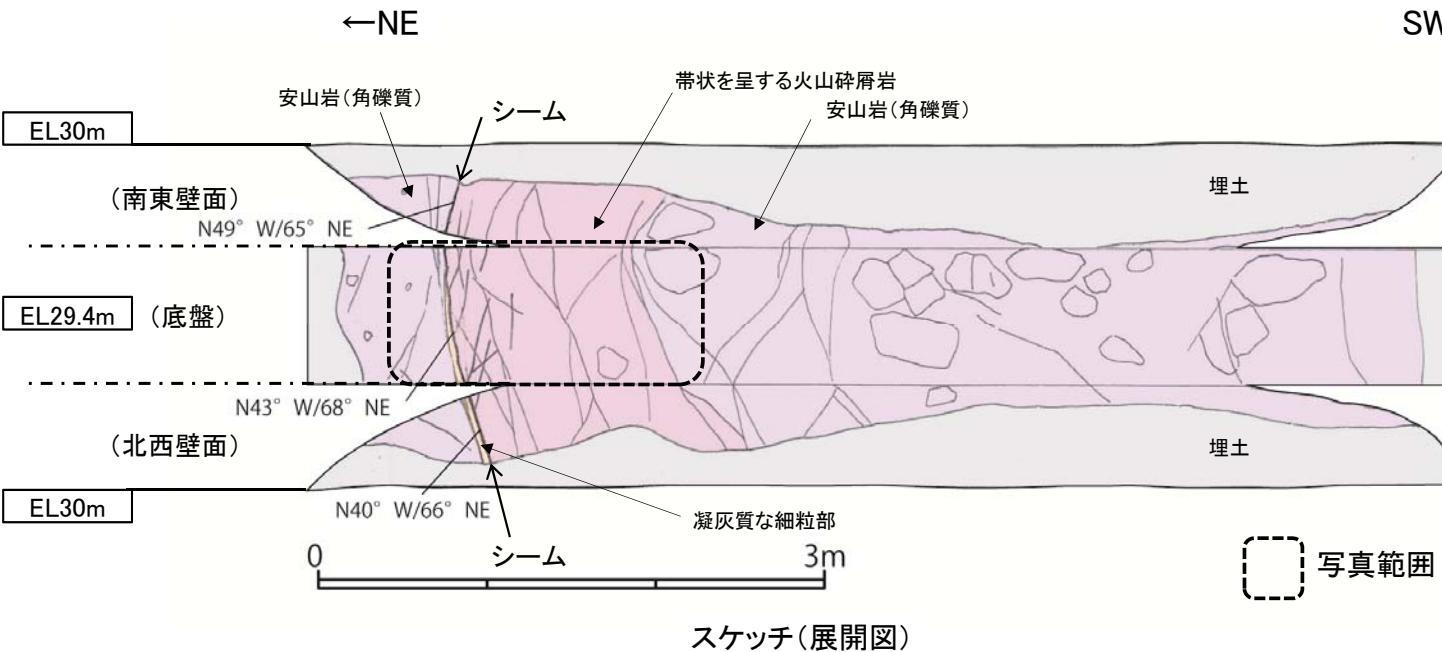
③トレンチ調査結果(ろ過水タンク付近)

・ろ過水タンク付近で実施したトレンチにおいて、シームを確認。 ・シームは穴水累層の中の帯状を呈する火山砕屑岩との境界付近において,凝灰質な細粒部に沿って認められる。 ・シームは幅1~4cm程度の灰褐色を呈する粘土~シルトからなり、走向・傾斜はN40~49°W/65~68°NEである。

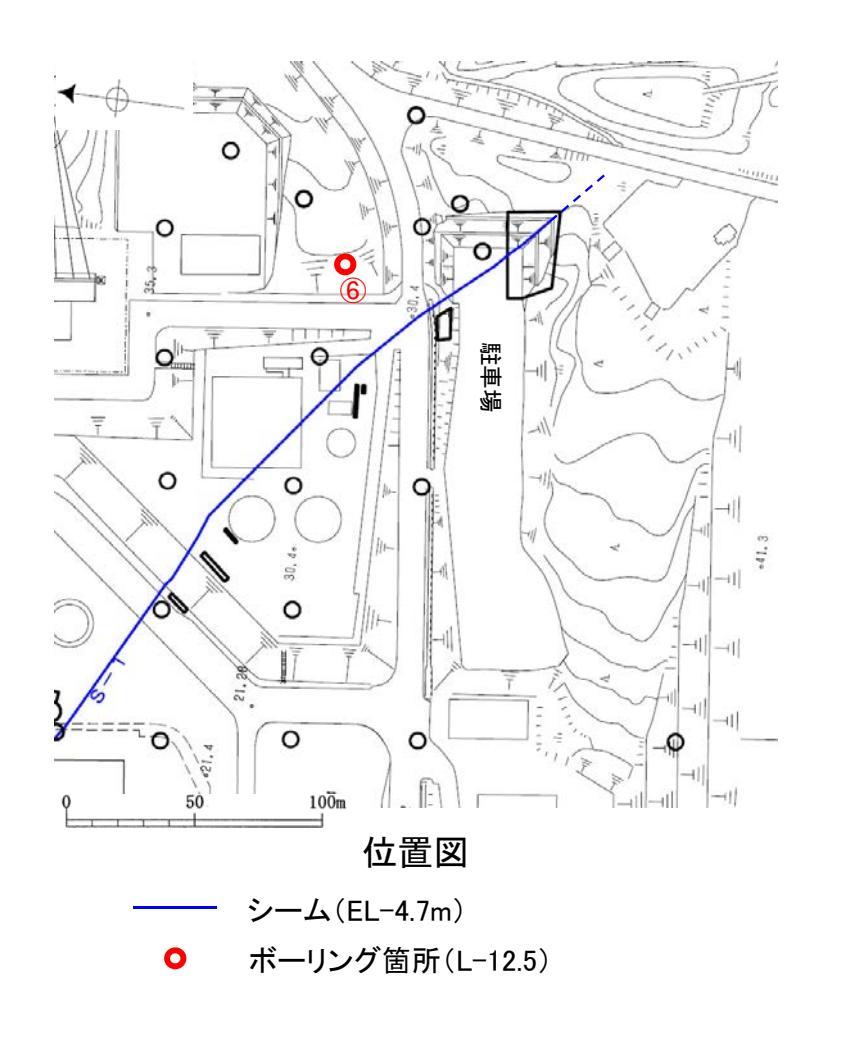
⑥ボーリング調査結果(L-12.5)

・深度174.18mにおいてシームを確認。
・シームは幅3cm, 明緑灰色~赤褐色を呈する礫混じり粘土
からなり, 定回・傾斜はN85 W/00 NE(BHIV)でめる。

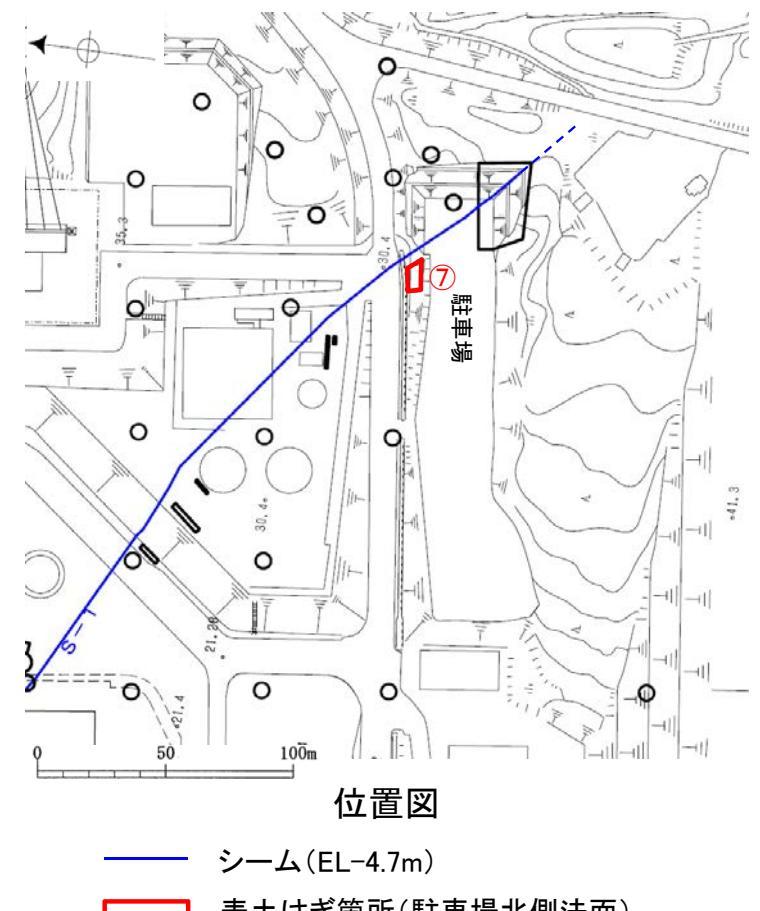
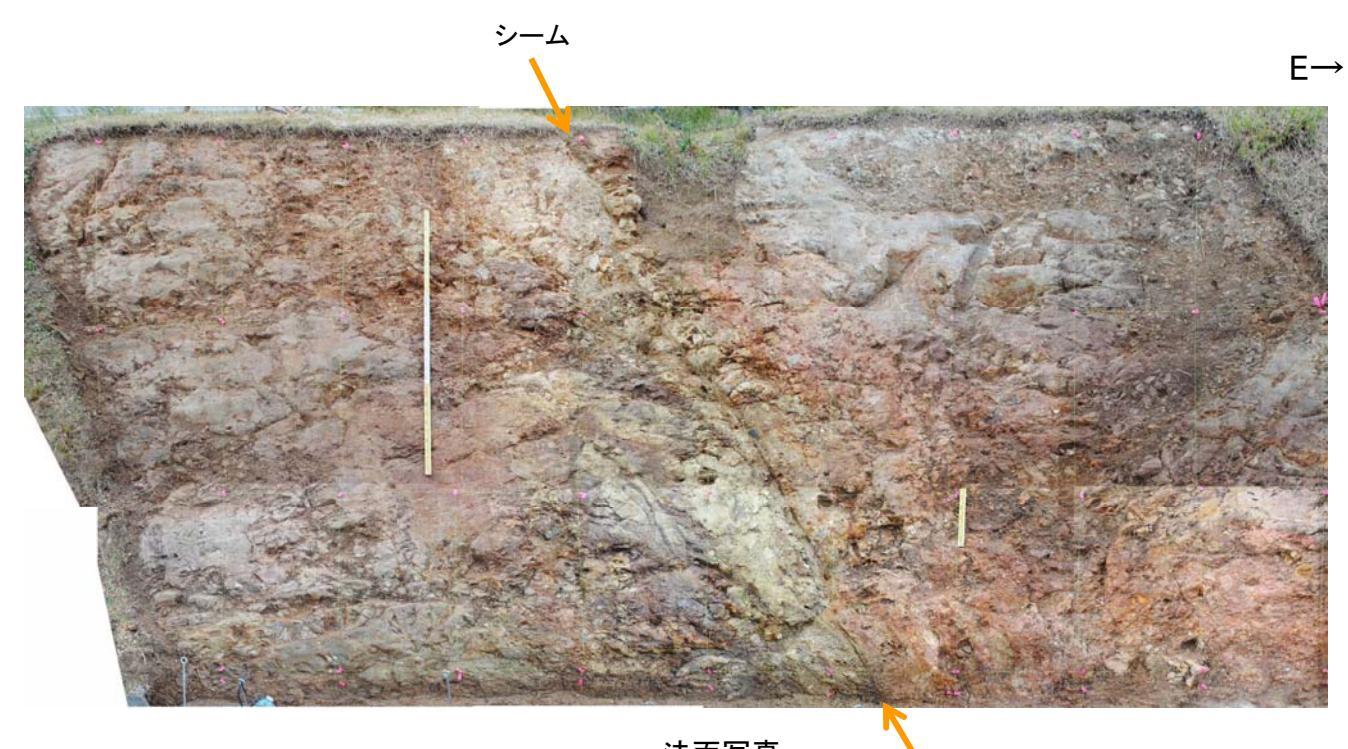
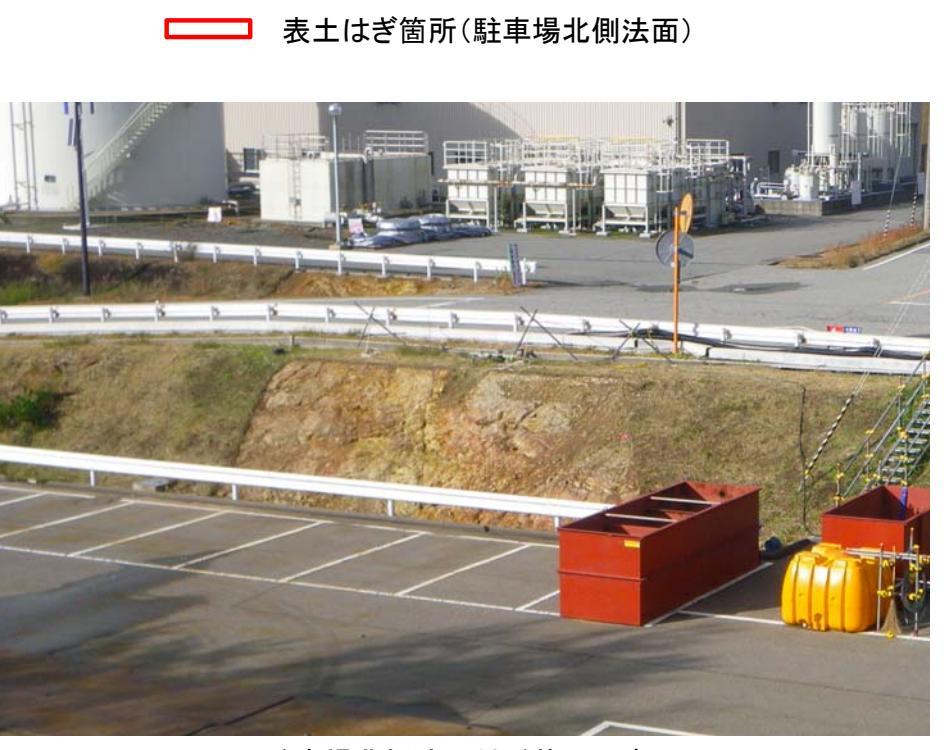
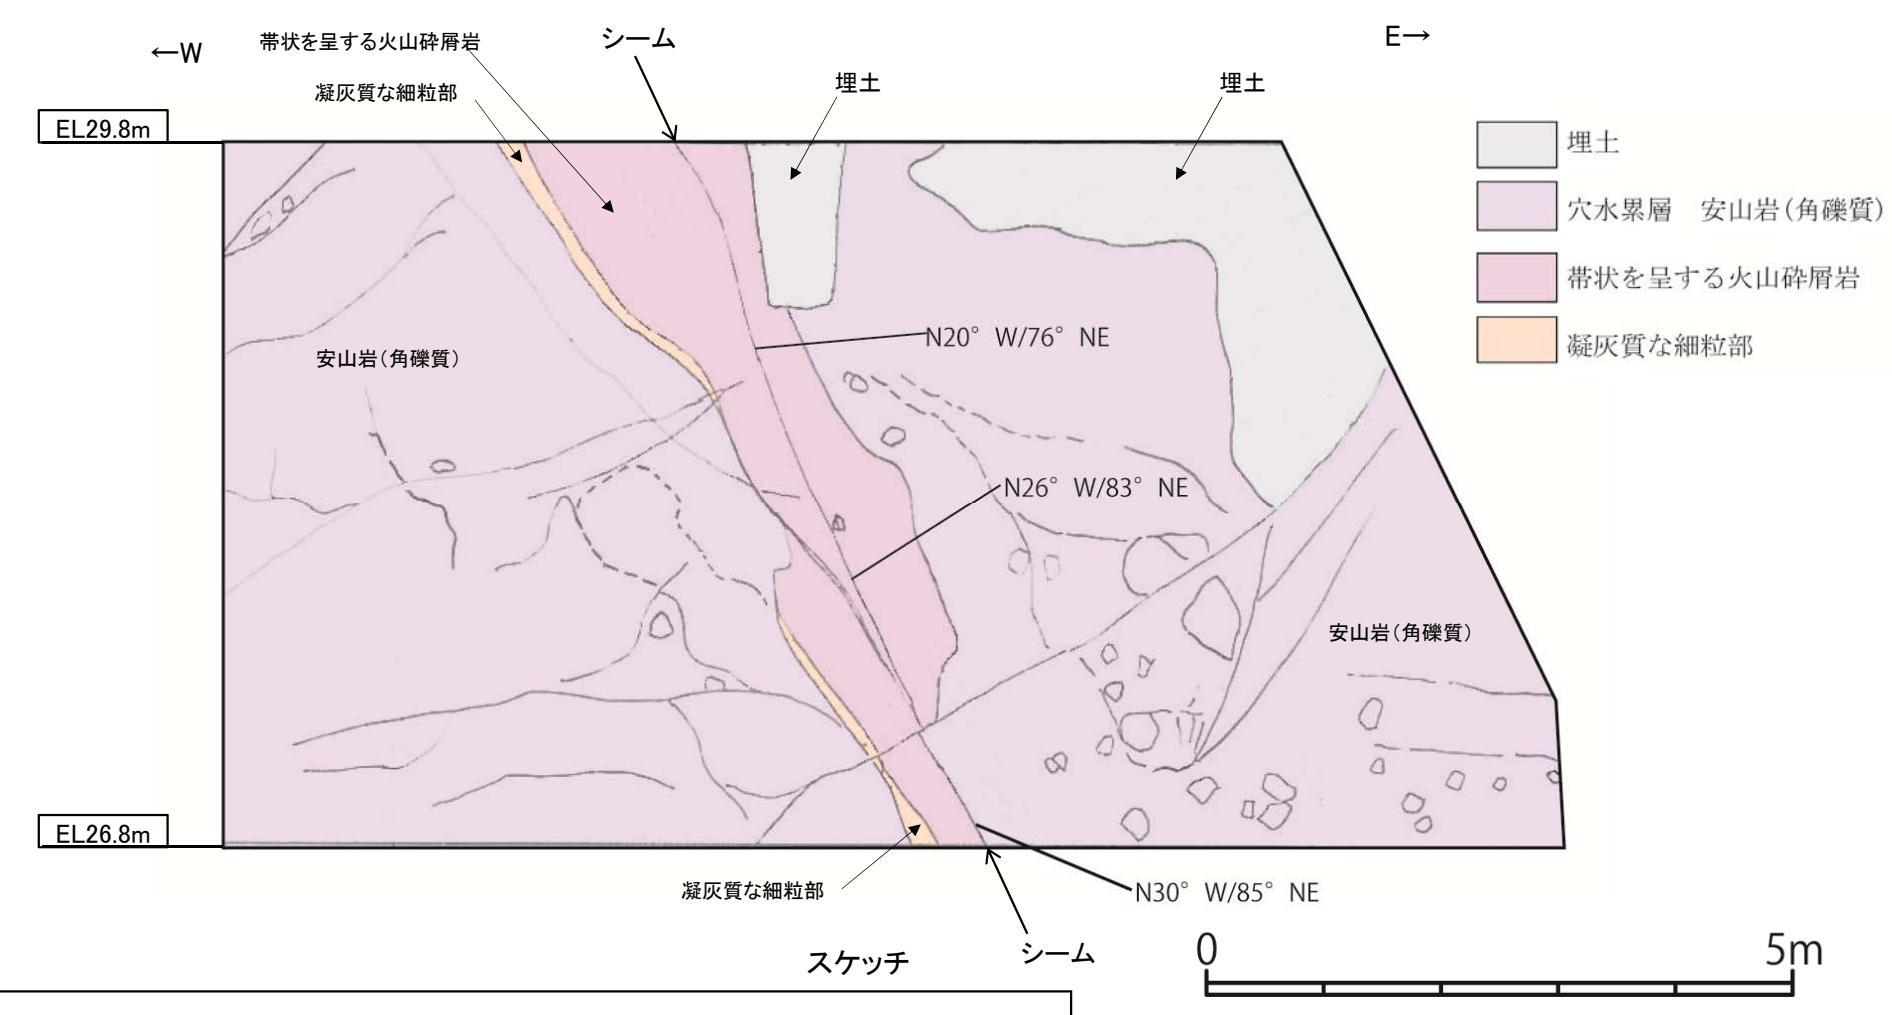
⑦表土はぎ調査結果(駐車場北側法面)

・駐車場北側法面において、シームを確認。 ・シームは穴水累層の中の帯状を呈する火山砕屑岩内に認められる。 ・シームは一部に幅0.1~0.3cm程度、暗緑黄色~黄灰色を呈する粘土からなる。また、全体に密着・固結しており、 走向・傾斜はN20~30°W/76~85°NEである。

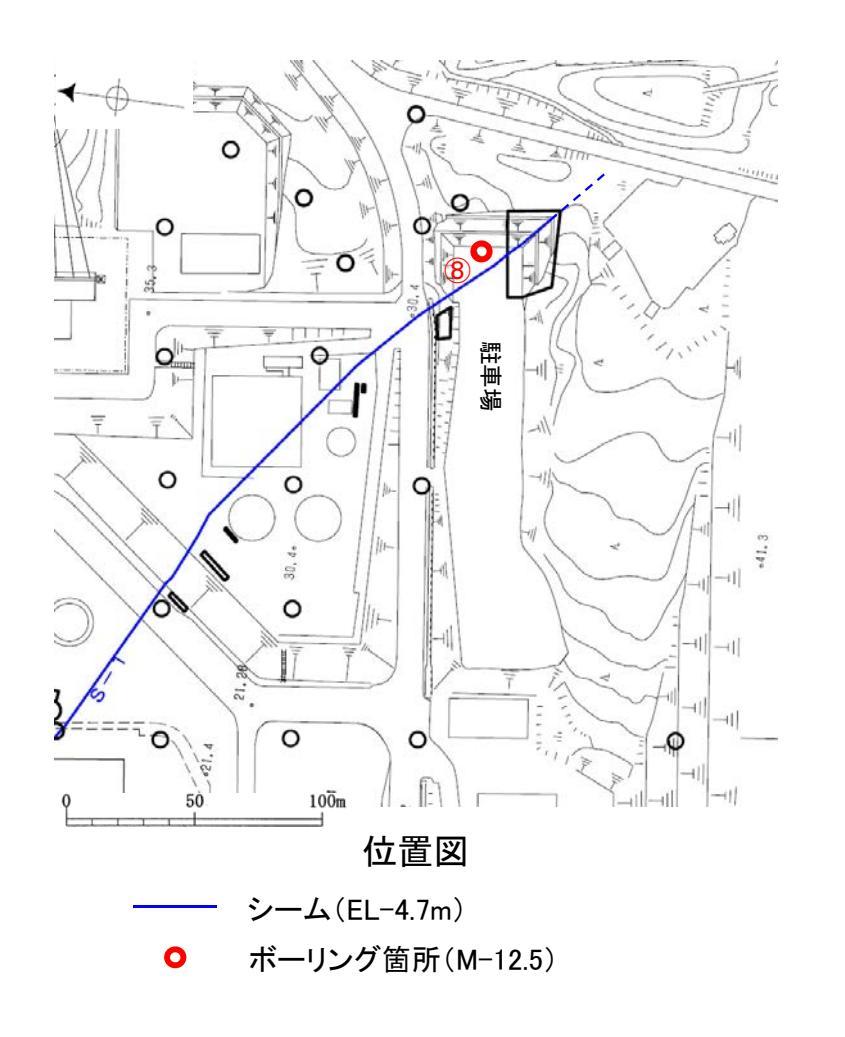
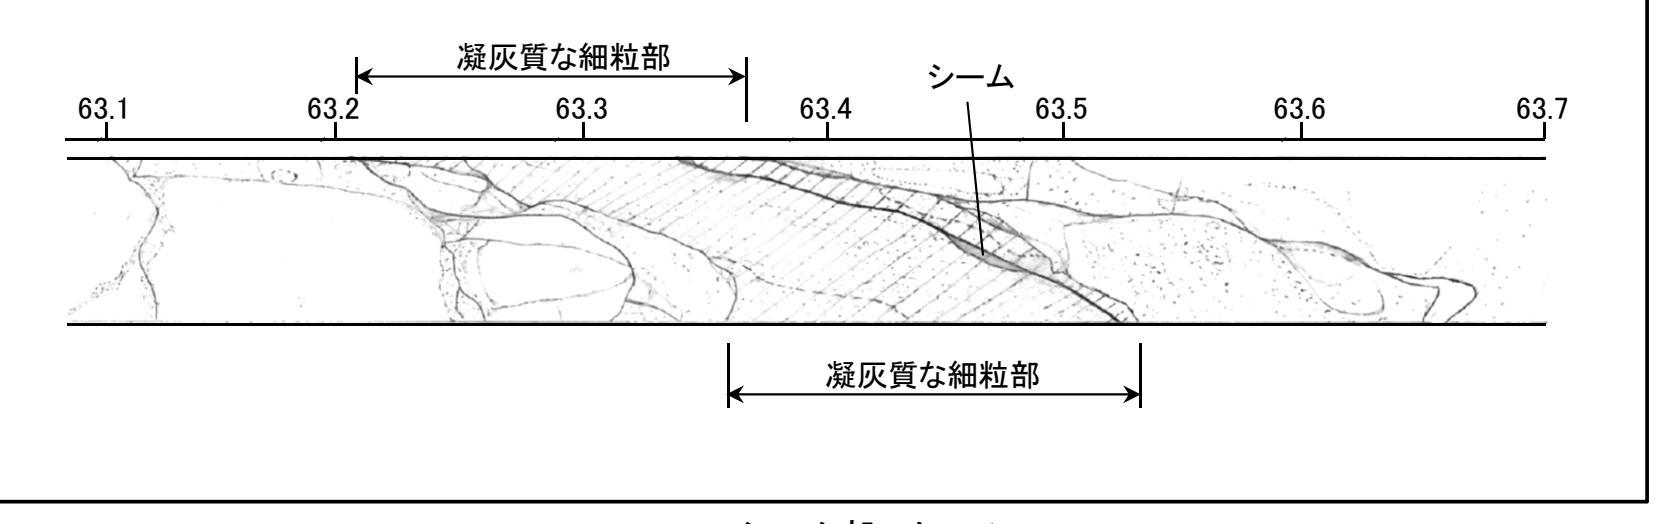
⑧ボーリング調査結果(M-12.5)

·深度63.43mにおいてシームを確認。 ・シームはフィルム状~0.5cm, 明黄褐色を呈する粘土からなり, 走向・傾斜はN62°W/72°NE(BHTV)である。
