志賀原子力発電所 敷地内破砕帯に関する追加調査

中間報告書

平成24年12月7日

北陸電力株式会社

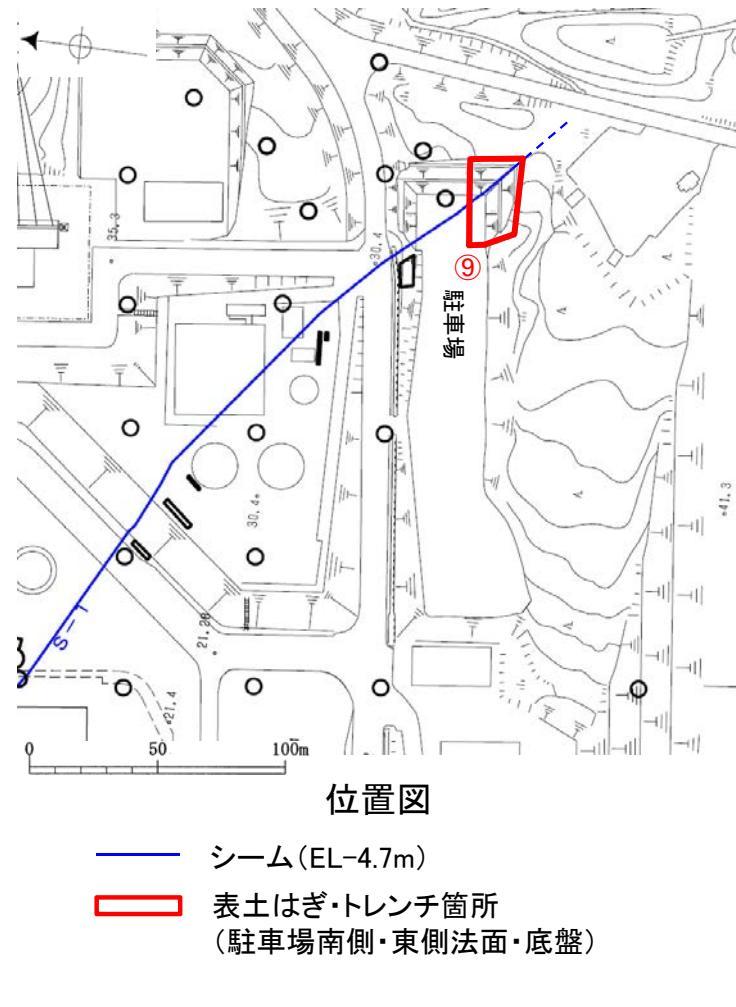
⑨表土はぎ・トレンチ調査結果(駐車場南側・東側法面・底盤)その1

・駐車場南側法面及び底盤において、シームを確認。

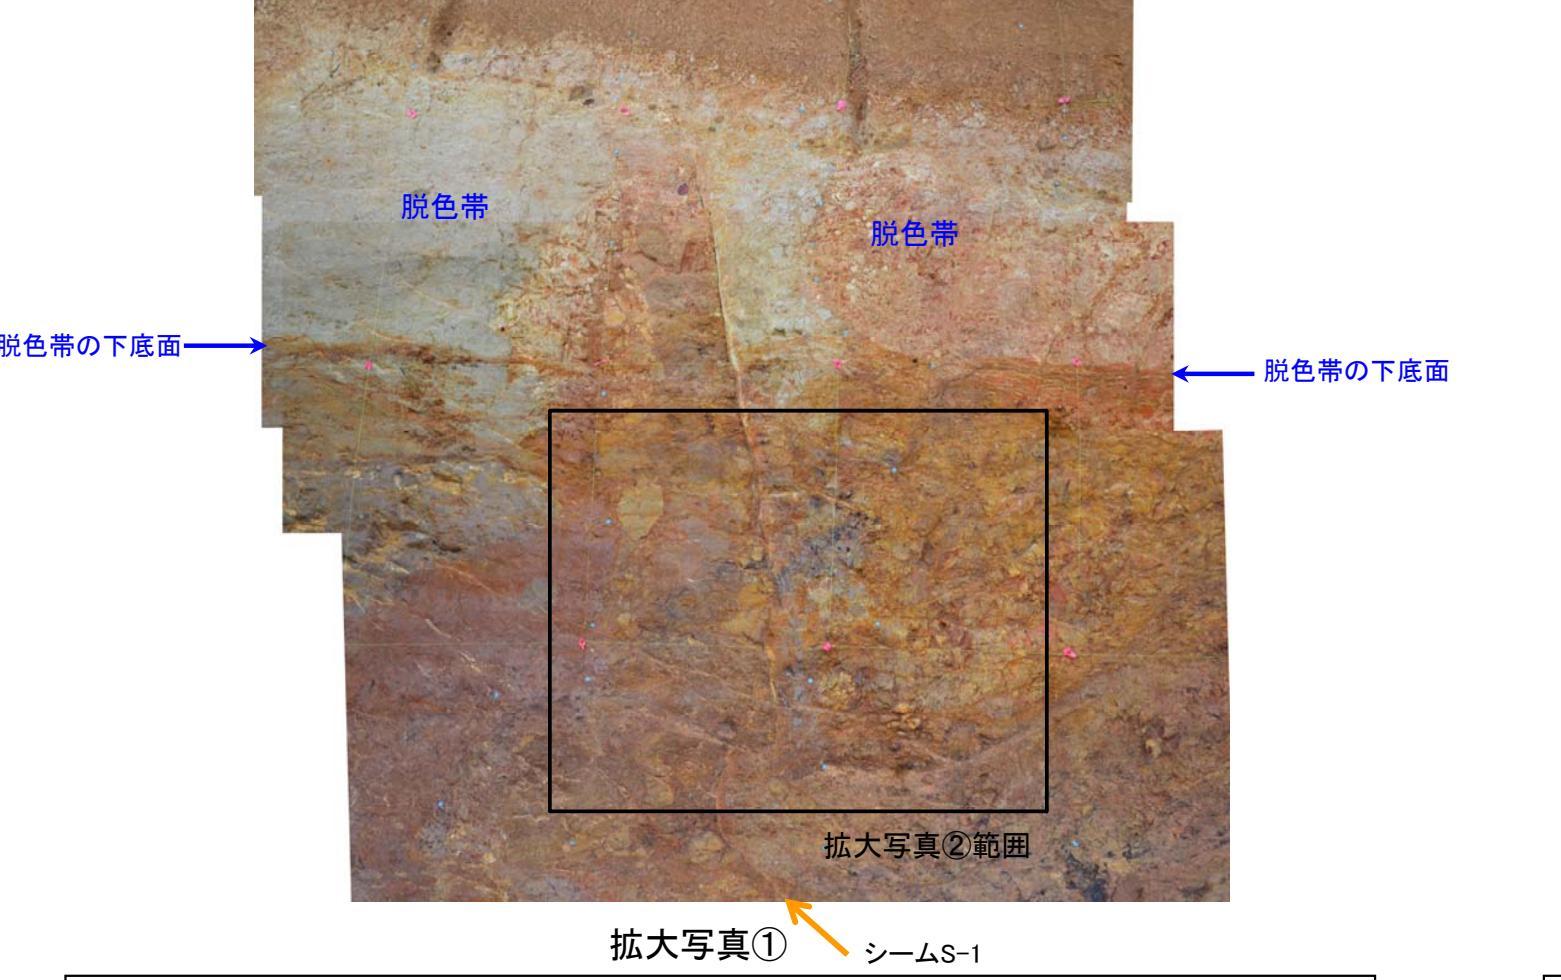
表土はぎ・トレンチ調査結果(駐車場南側・東側法面・底盤)その1

・シームS-1の両側で,安山岩(角礫質)中における脱色帯の下底面にずれが認められない。

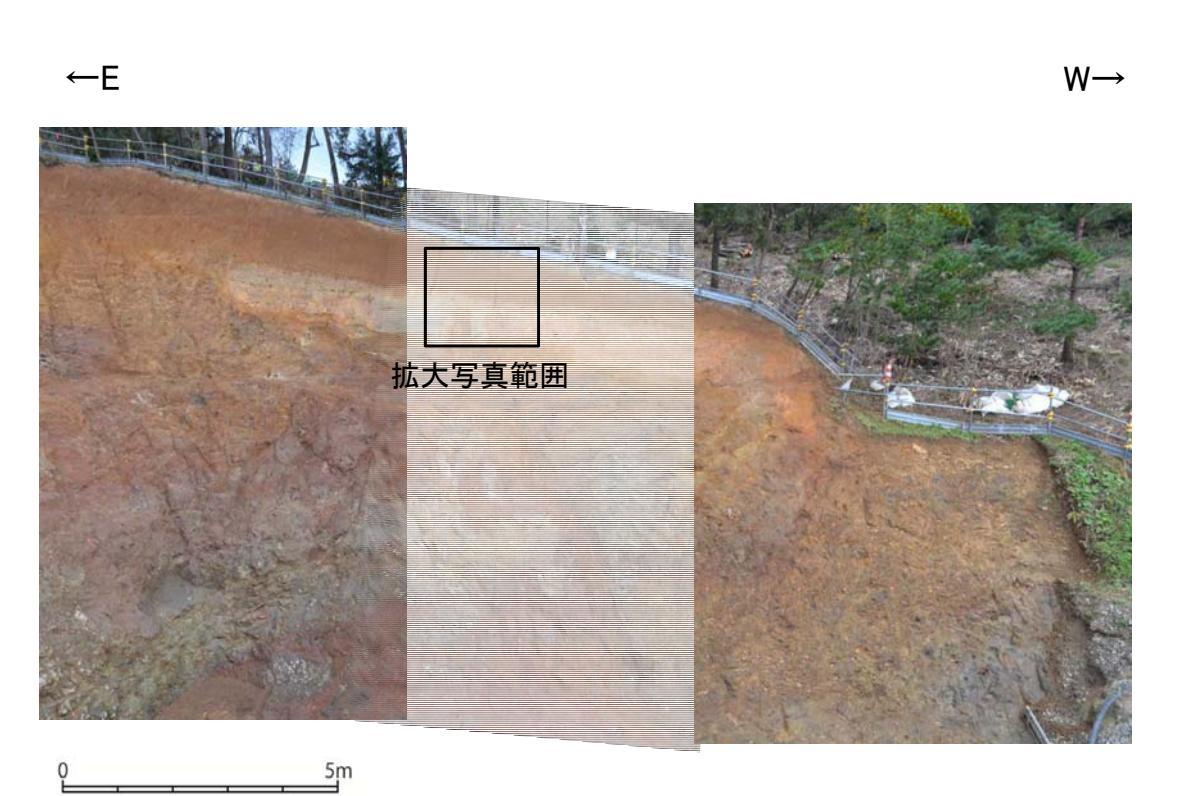
法面写真(南側法面)

・シームS-1を含む岩盤の上面及びその上位の高位段丘相当の堆積物に変位,変形は認められない。

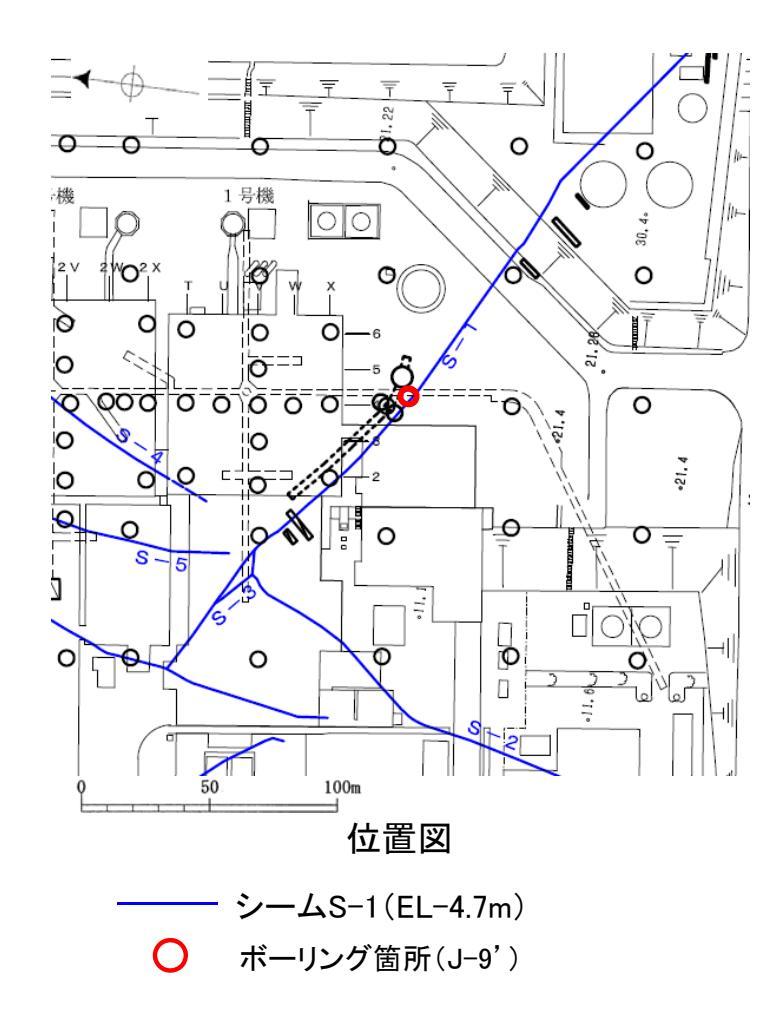
ボーリング調査結果(J-9')(2/3)

・深度28.67mにおいてシームS-1を確認。 ・シームS-1は幅3~4cm, 淡黄色を呈する礫混じり粘土から なる。

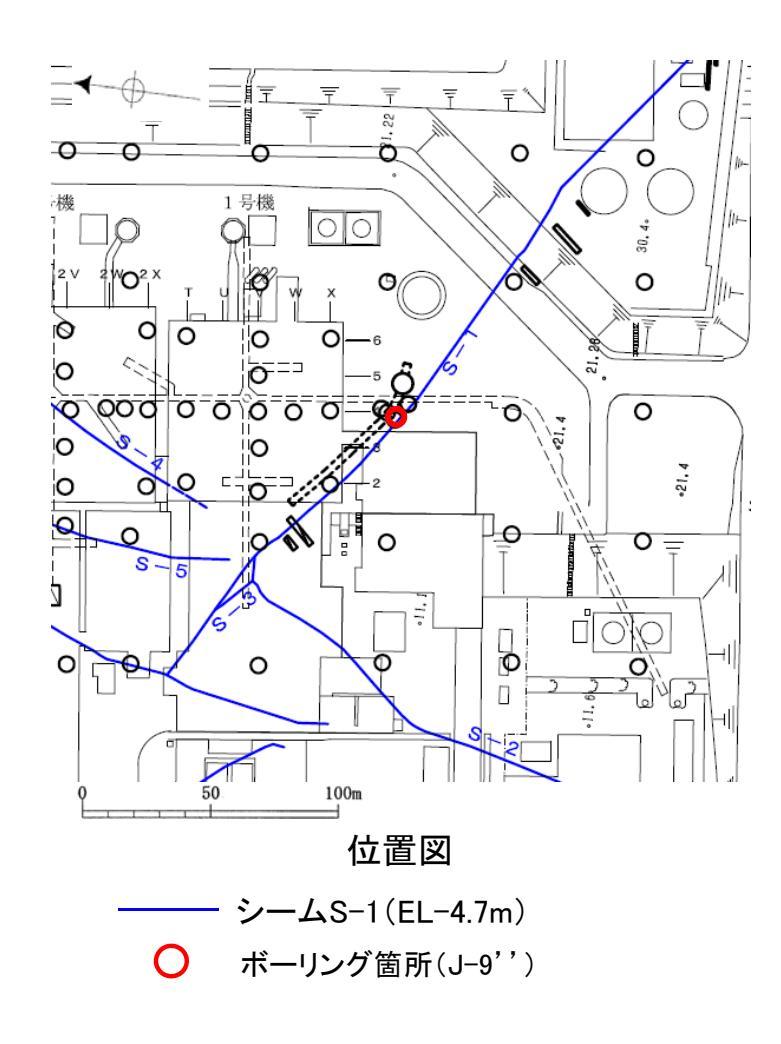
ボーリング調査結果(J-9'')(3/3)

・深度29.33mにおいてシームS-1を確認。
・シームS-1は幅0.5~2cm, 暗灰黄色~オリーブ褐色を
呈する礫混じり粘土からなる。

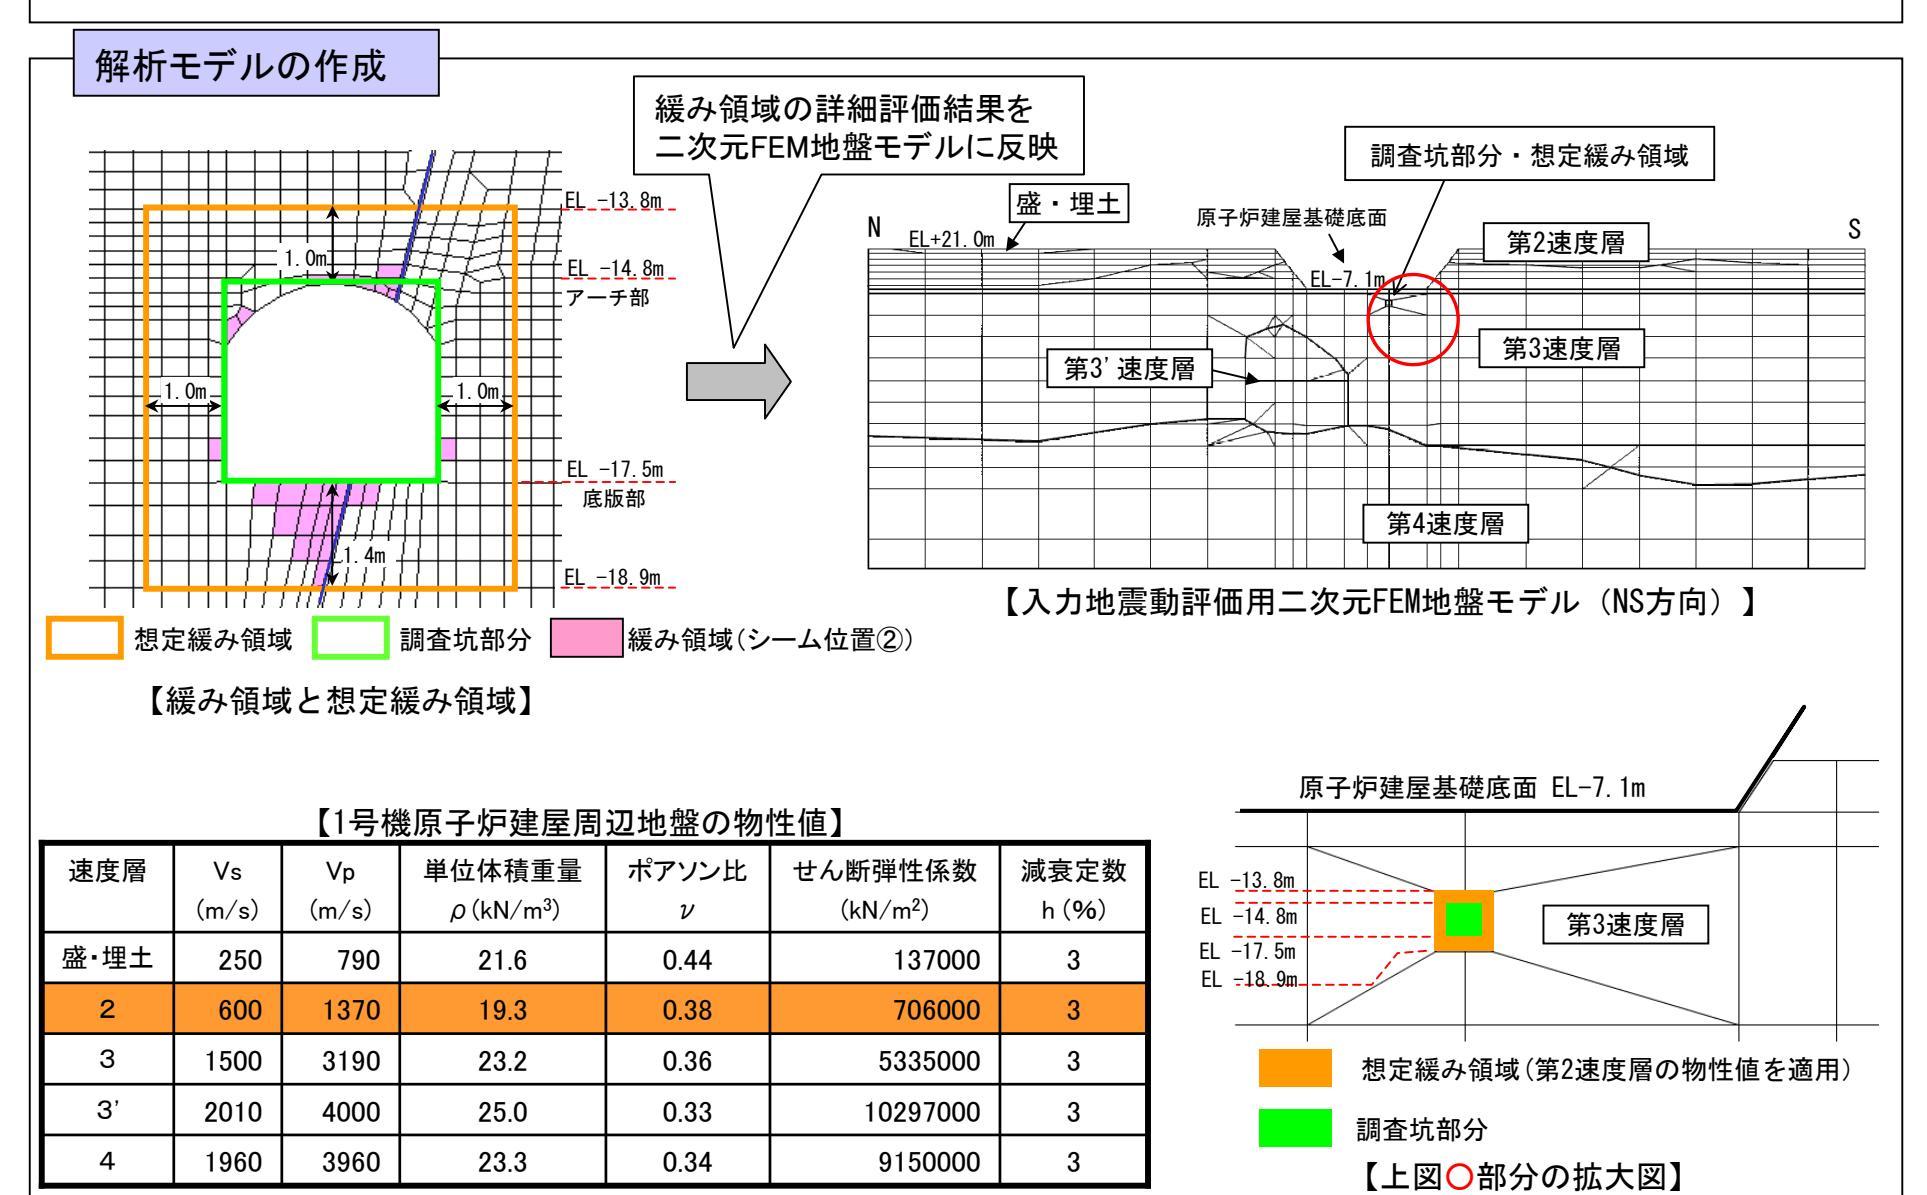
[参考2-2]建屋入力地震動等への影響評価(1/6)

▶「参考2-1」での結果を基に、二次元FEM地盤モデルを用いた解析を行い、建屋への入力地震動への影響評価を 行う。なお、評価はNS方向を代表として、調査坑掘削時とコンクリートによる閉塞後の2ケースについて行う。

▶ 原子炉建屋の1次固有周期(T1=0.207s)での現状地盤(ケース1)の加速度応答スペクトル値に対するケース2, ケース3 の 加速度応答スペクトル値の比は, 共に1.001程度であり, 全周期帯では0.999~1.008(ケース2/ケース1), 0.998~1.008 (ケース3/ケース1)であることから, 調査坑及び想定緩み領域による建屋入力地震動への影響はないものと考えられる。

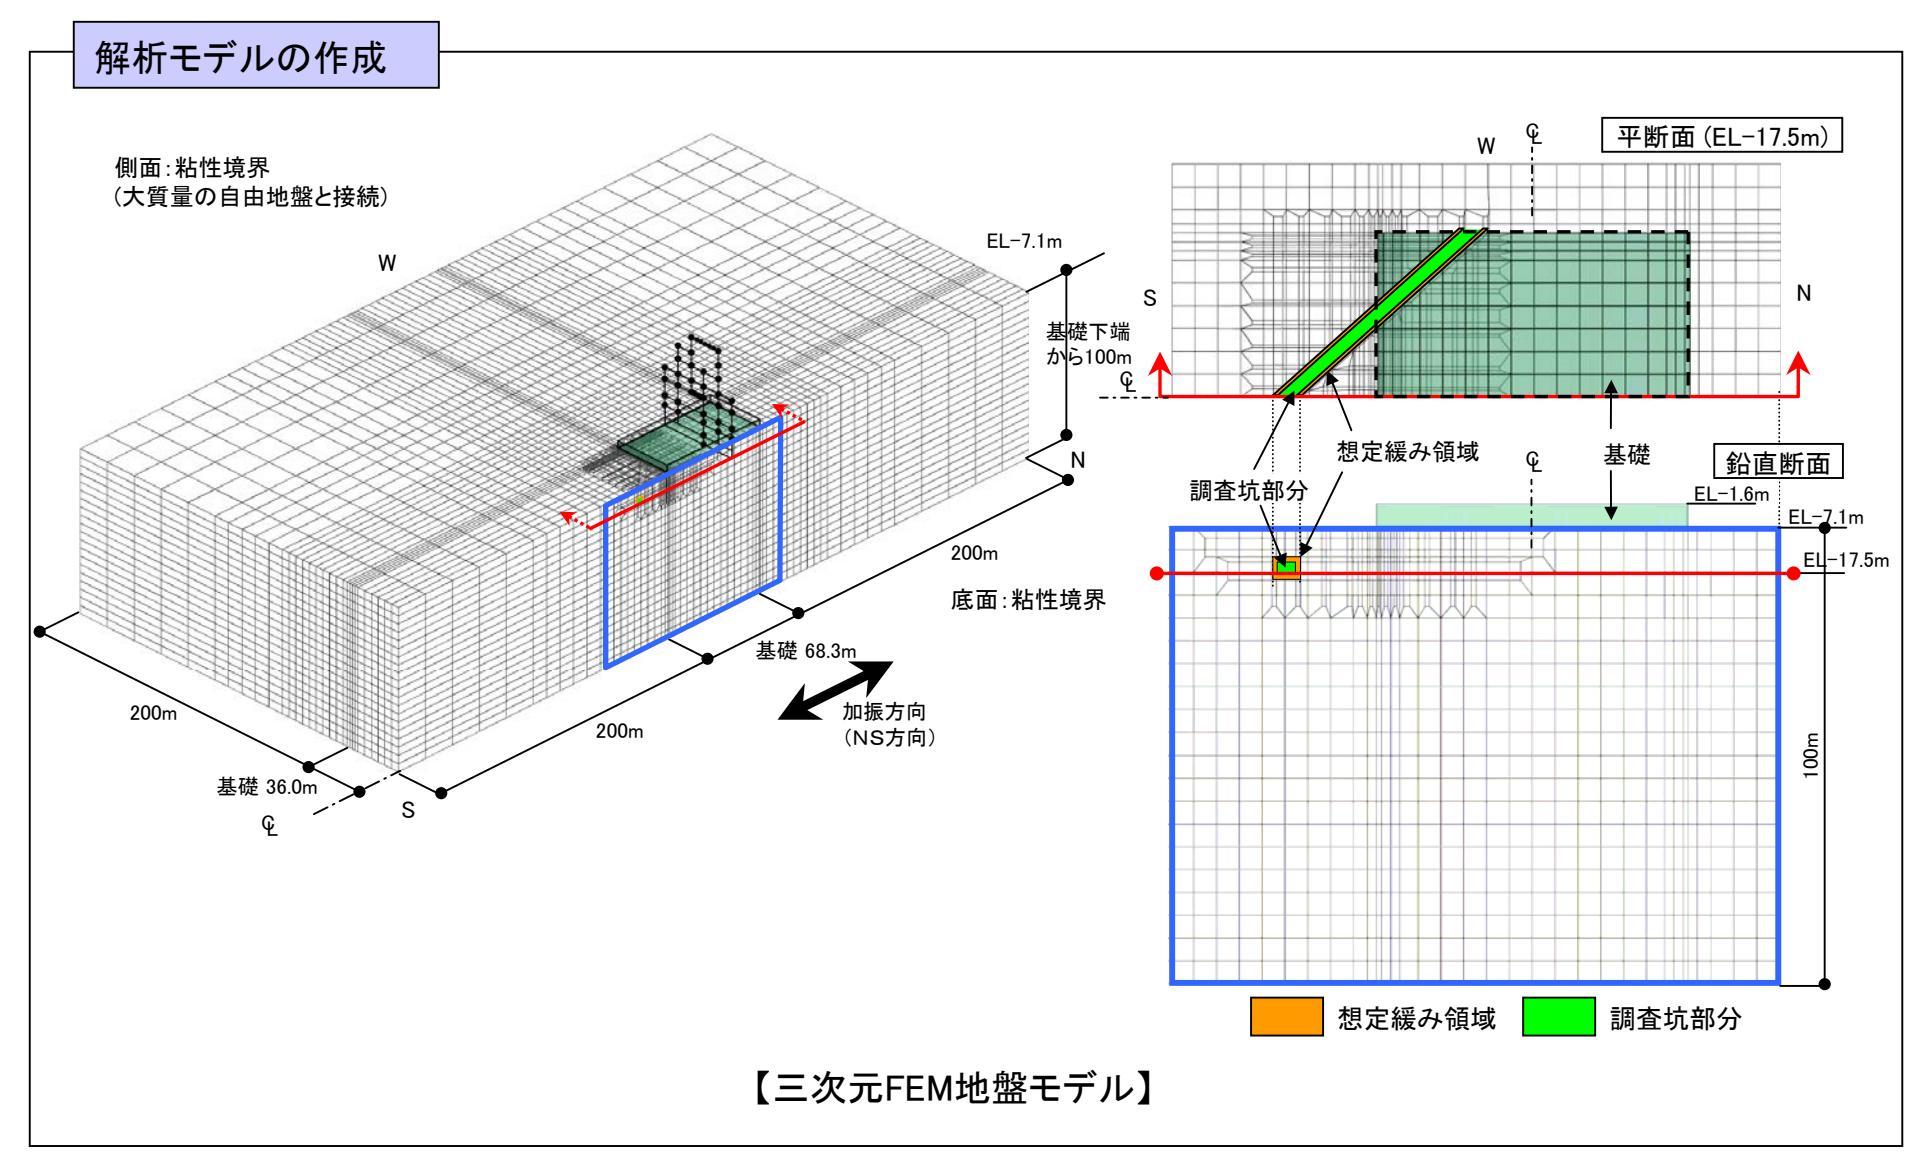
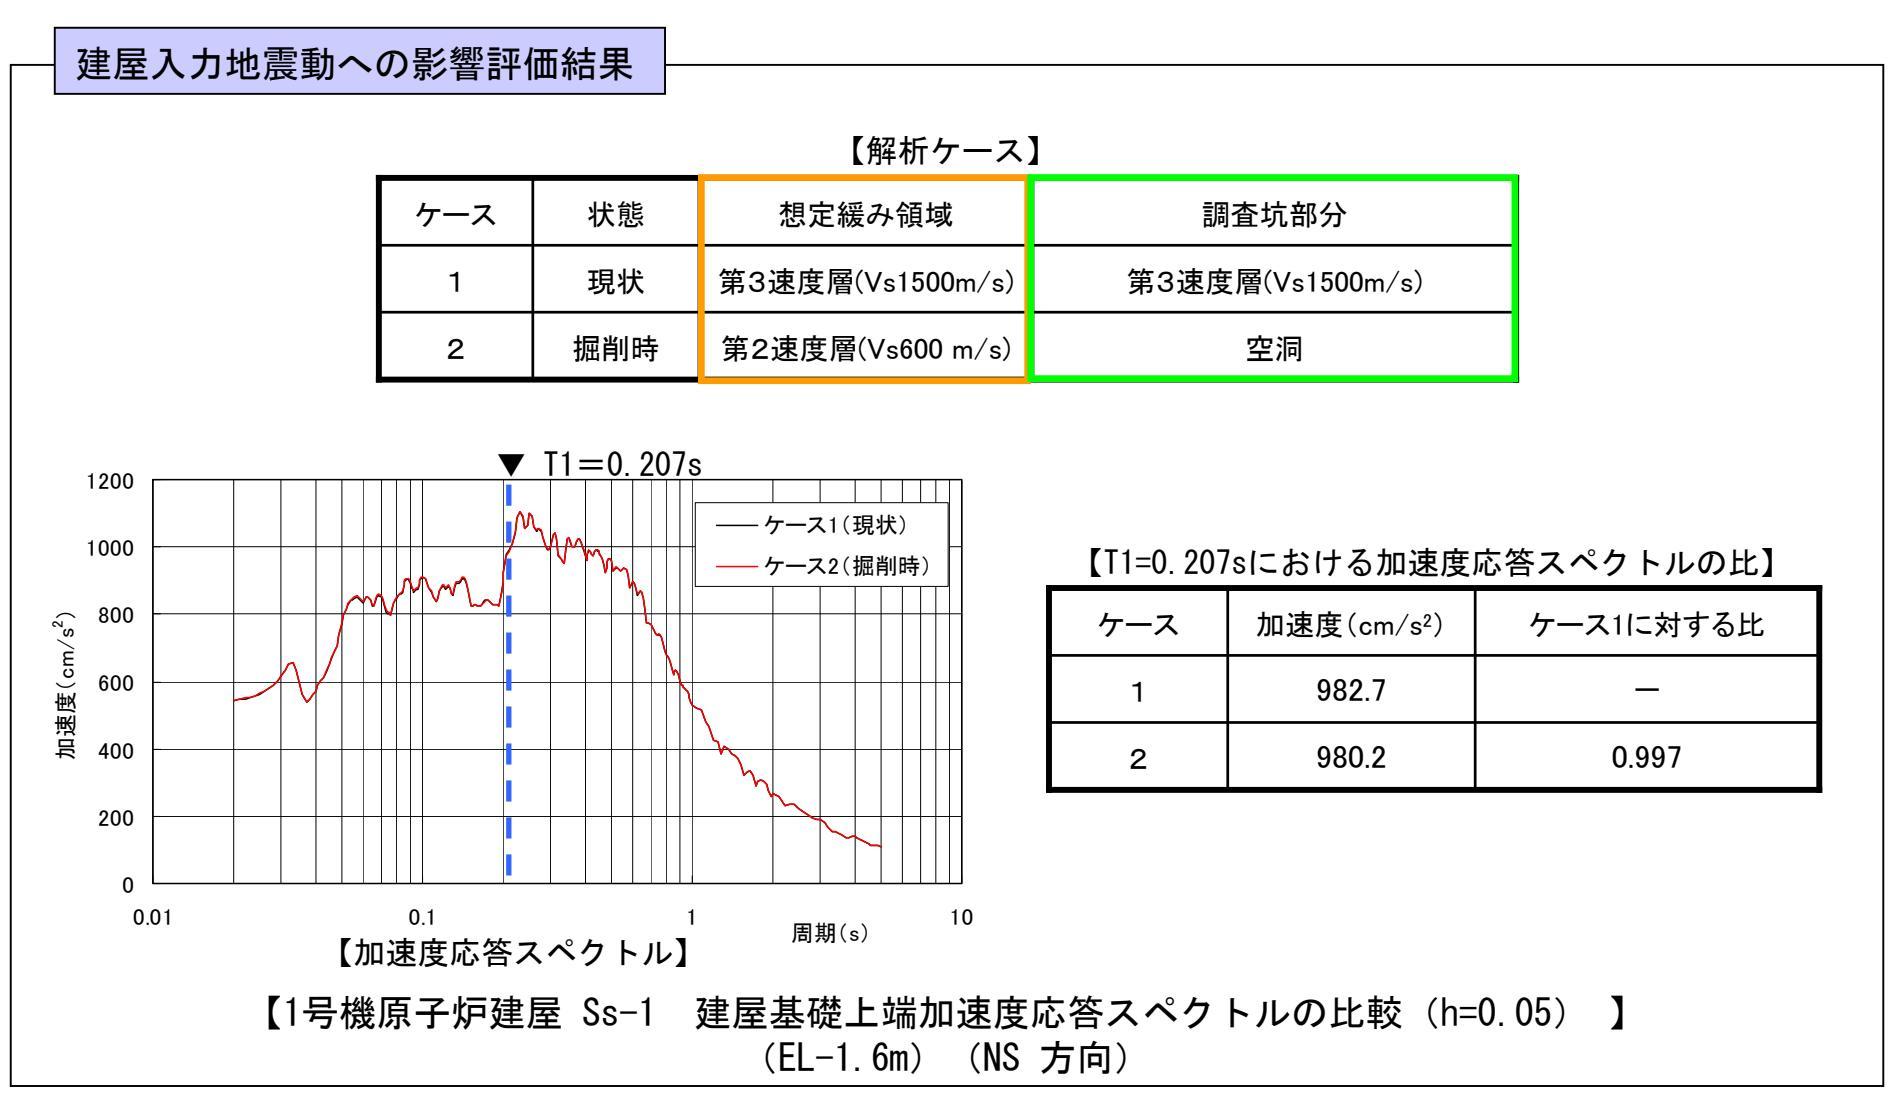
建屋入力地震動等への影響評価(3/6)

▶ 更に「参考2-1」での結果を基に、簡易的な建屋-地盤三次元FEMモデルを用いた解析を行い、原子炉建屋基礎 上端位置(EL-1.6m)での応答波を算定し、調査坑掘削時との比較を行った。

▶ 原子炉建屋の1次固有周期(T1=0.207s)での現状地盤(ケース1)の加速度応答スペクトル値に対するケース2の加速度応答スペクトル値の比は、0.997程度であり、全周期帯では0.997~1.007(ケース2/ケース1)であることから、調査坑及び想定緩み領域による建屋入力地震動への影響はないものと考えられる。

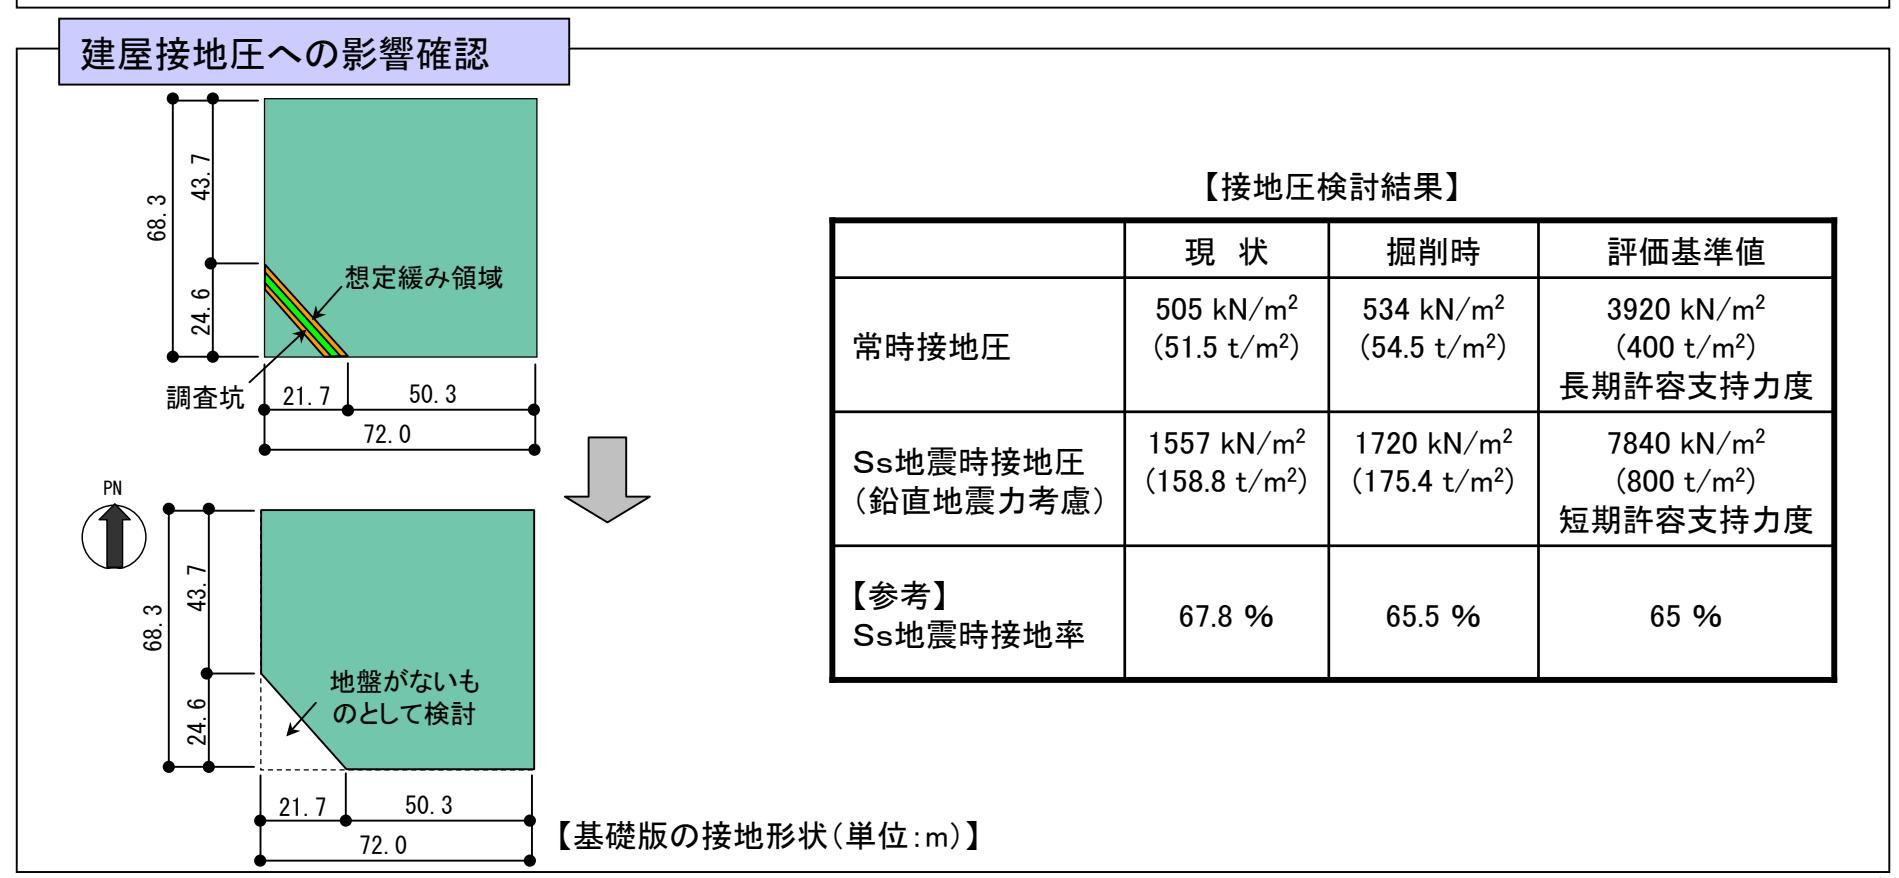
建屋入力地震動等への影響評価(5/6)

- ▶1号機原子炉建屋設置地盤における調査坑掘削による影響について,原子炉建屋の常時接地圧及び基準地震動 Ssに対する接地圧の検討を実施した。
- ▶調査坑は、原子炉建屋基礎版端部下を掘削する計画であるが、安全側の評価として、想定緩み領域より外側の地盤がないものとして検討を実施した。
- ▶接地圧の検討に当たっては、地盤に接する基礎版の平面形状を、基礎版端部を除いた面積と断面二次モーメントが 等価になるような長方形と仮定した。(NS方向検討時:NS 66.5m×EW 70.0m, EW方向検討時:NS 66.7m×EW 69.7m)▶地震時接地圧については、耐震バックチェックにおける基準地震動Ssに対する建屋転倒モーメントを用いて検討を 実施した。
- ▶原子炉建屋の常時接地圧及び基準地震動Ssに対する接地圧は,評価基準値に比べ十分小さい。

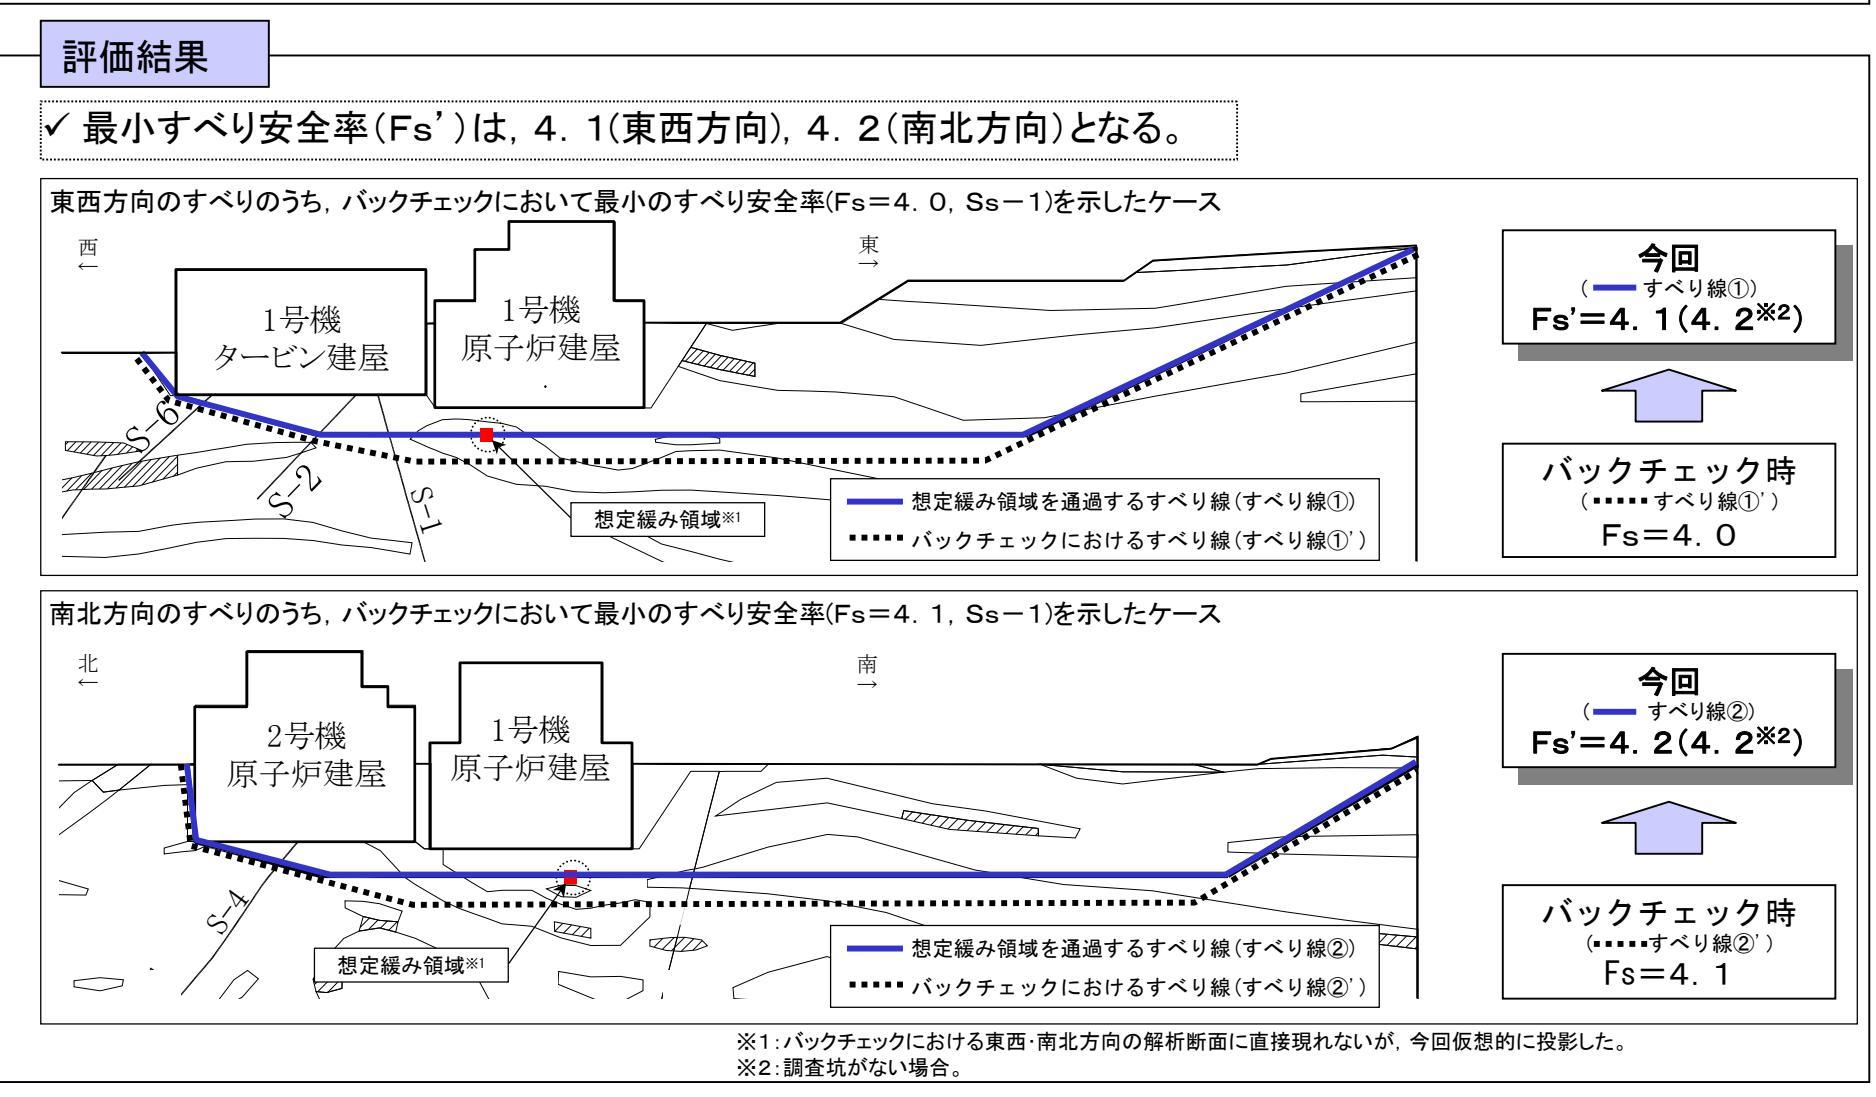
建屋入力地震動等への影響評価(6/6)

▶「参考2-1」での評価結果を踏まえ、1号機原子炉建屋基礎地盤の基準地震動Ssに対するバックチェック時の 最小すべり安全率(Fs=4.0)への影響評価を行った。
▶ 想定緩み領域を通過するすべり線における最小すべり安全率(Fs')は4.1であり、上記の最小すべり安全率

(Fs=4,0)を下回るものではない。
